Propuesta de Rehabilitación del Centro  
Comercial Humboldt de Guayaquil  
Trabajo de Titulación que se presenta como  
requisito previo a optar el grado de  
**Arquitecto con mención en Construcción.**

Alumno: Chryss Dahyanna Baquero Villamar

Tutor: Ing. Alex Villacres Sánchez  
2017

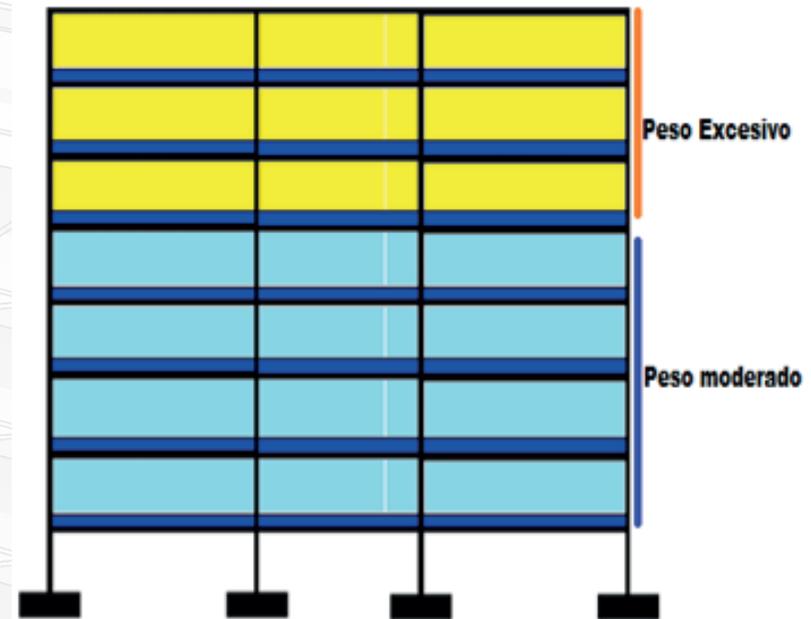
Figura 32 : Distribución del peso existente.

El estado de conservación de los elementos estructurales de hormigón armado es regular, se aprecian signos negativos en pilares, vigas y losas, probablemente producto del exceso de las cargas a las que en la actualidad está sujeto el edificio. De la misma manera, en la superficie de los aleros se manifiesta fisuras y por otro lado algunas de sus baldosas originales han sido removidas generando un deterioro progresivo al estar expuesto a la intemperie.

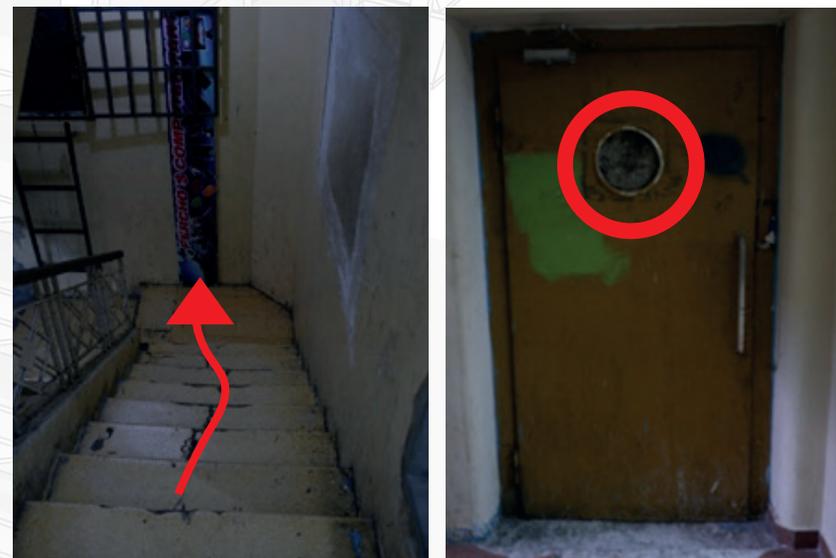
Figura 36 : Escalera y Ascensor del Centro comercial Humboldt.

Los ascensores que fueron parte del Hotel no están en funcionamiento debido a su depreciación, al igual que las escaleras existentes se presentan en pésimas condiciones y su dimensión no las hace funcionales para la actividad comercial.

escaleras eléctricas aprovechando que dentro del centro comercial tenemos un patio interior con características propicias para implantar esta alternativa, así mismo se plantea sustituir los elevadores obsoletos por nuevos que optimicen la circulación.

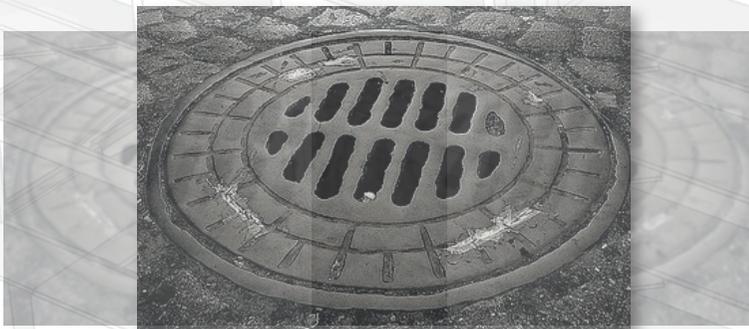
Figura 37 : Cajas de Alcantarillado del C.C. Humboldt

Sin embargo, a pesar de que la regeneración ayudó a mejorar el servicio en la ciudad, las condiciones dentro de las instalaciones del Centro Comercial Humboldt presentan un deterioro significativo dentro de sus redes internas debido a la antigüedad del mismo y su falta de mantenimiento integral., Por otro lado no cuenta con baterías sanitarias que sean de acceso libre como es parte del servicio que debe ofrecer un centro comercial sobre todo por el área que comprende el mismo.
