**UNIVERSIDAD DE ESPECIALIDADES
ESPÍRITU SANTO**

ESCUELA DE INGENIERÍA CIVIL

**REFORZAMIENTO Y REPARACIÓN
ESTRUCTURAL DE PILARES EN
EDIFICACIONES DE HORMIGÓN ARMADO**

Autor: YANKO I. PAVISIC C.

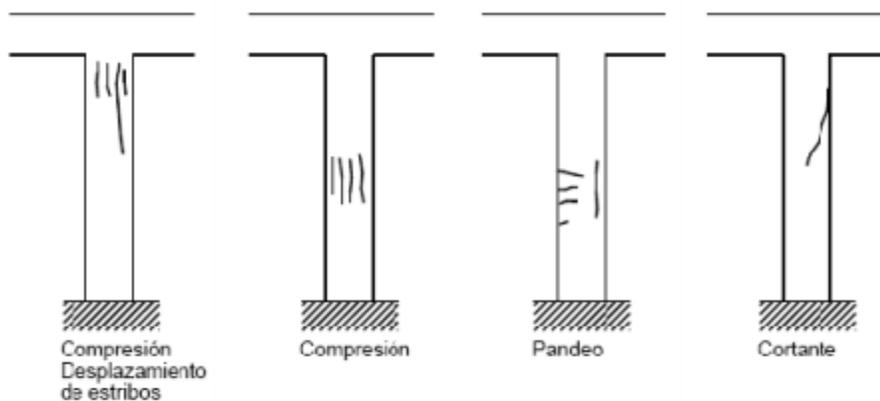
La aparición de fisuras en los pilares, es un síntoma de peligro, pues indica que la columna está al límite del agotamiento, pudiendo colapsar (Parrilla Calle, 2011)

Posibles fisuras en pilares de hormigón armado.

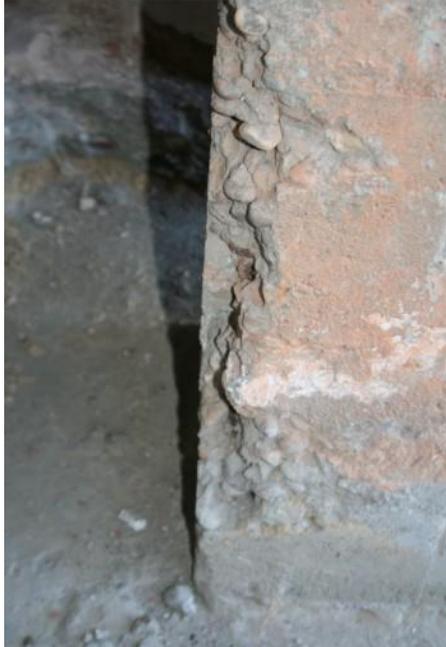
Oxidación en pilar (Abella, 2012)

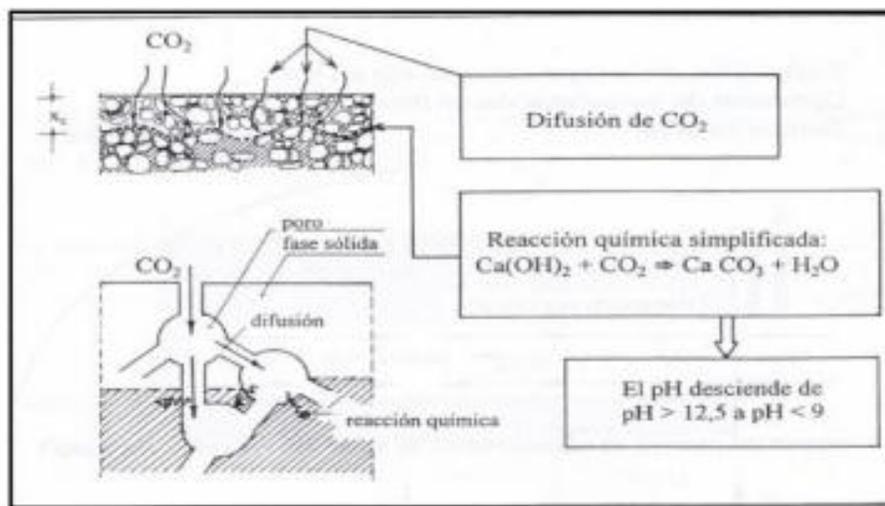
Figura 2.1.5. Proceso de Carbonatación del Hormigón ⁽²⁾

En el avance de la carbonatación influye, además de la calidad del hormigón, las circunstancias de humedecimiento, resultando útiles como protección anti-carbonatación los recubrimientos acrílicos o de poliuretano. (Yoris, y otros, 2010)

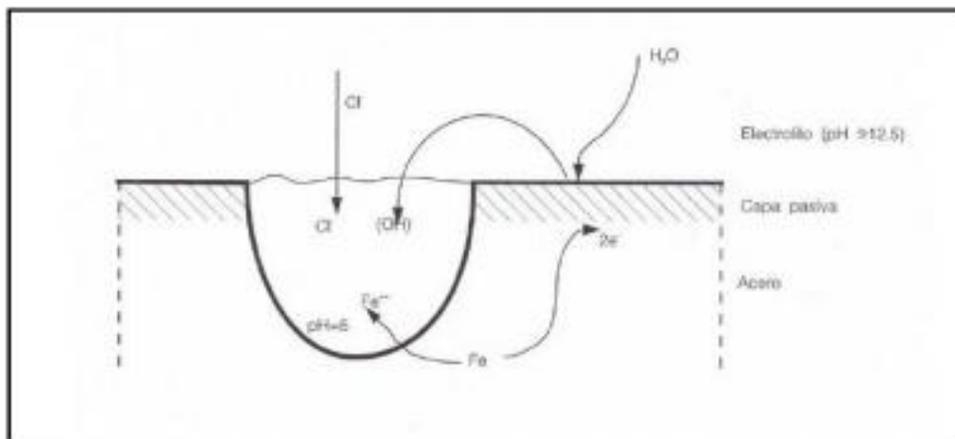
Figura 2.1.2 Corrosión por Picaduras ⁽²⁾

En la corrosión por cloruros, la película pasiva se parte solo en pequeñas superficies, ocasionándose la “corrosión por picaduras” (Pérez, 2010)

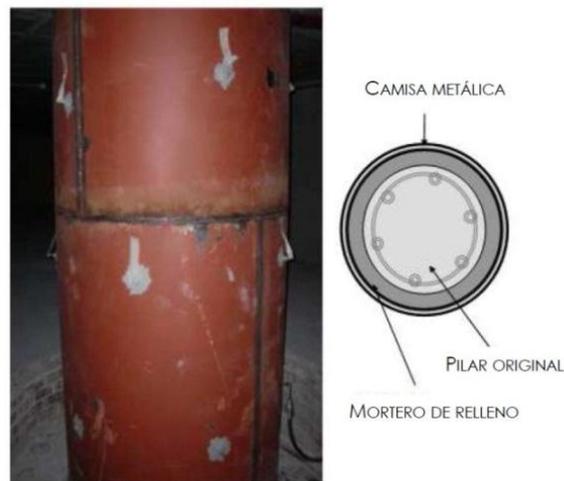
Dentro del sistema de refuerzo con acero, también se incluye el sistema de encamisado metálico o de chapa continua, que se logra envolviendo el pilar con chapas de acero, soldando esquinas. Si se trata de columnas cuadradas se puede usar dos perfiles en U. Y el sistema de chapas de acero pegadas a las cuatro caras del pilar con resinas o pernos, confinando el soporte (Garzón Roca, 2009).

Refuerzo de soporte con encamisado continuo (STRUCTURALIA, 2017)

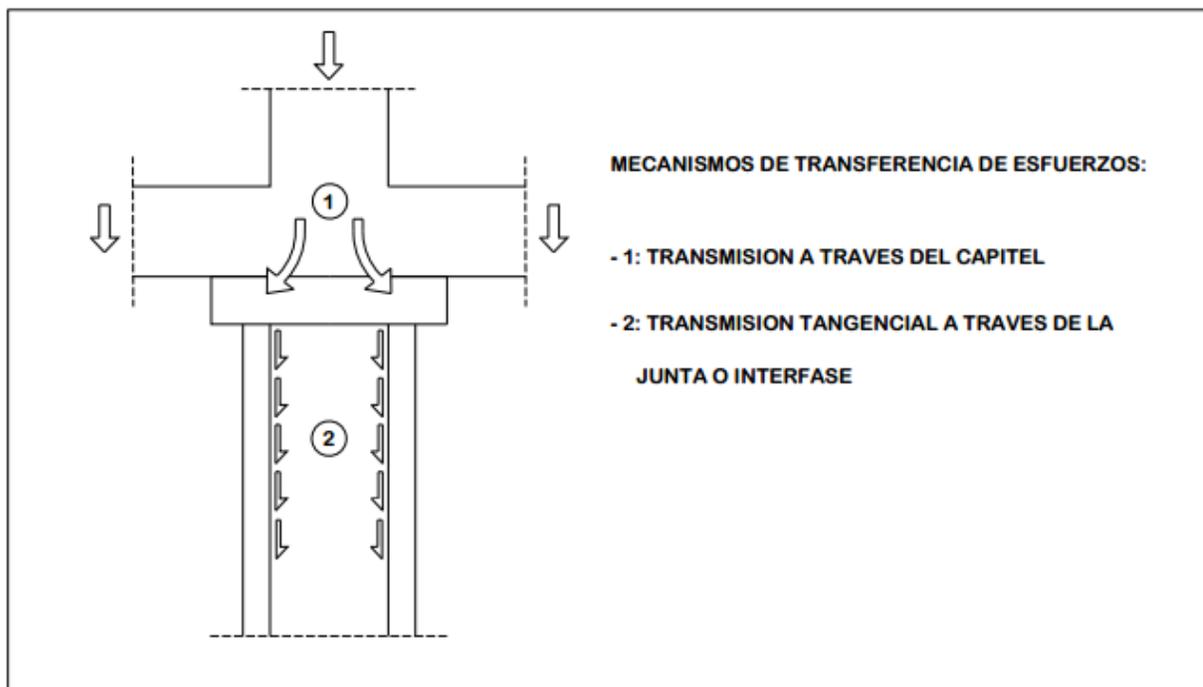
Con la colocación de capiteles, el refuerzo recibe de modo directo las cargas transferidas por la planta superior (Garzón Roca, 2009)

Gráfico: transferencia de esfuerzos (Río Bueno, 2008)

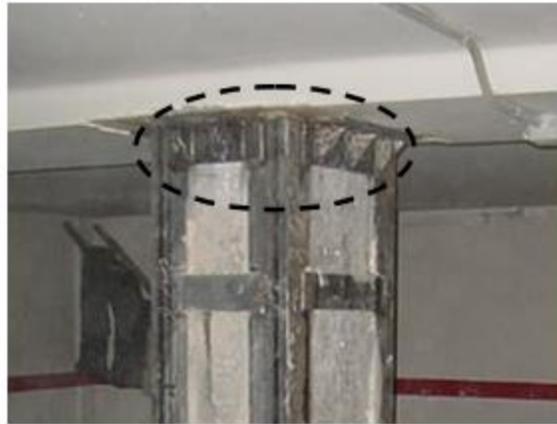
Cuando se utiliza capiteles en los extremos del refuerzo, se aconseja soldarlos sobre las presillas colocadas en esa zona, así se añadirá el confinamiento que producen las presillas a la transmisión de carga de los capiteles. No se aconseja soldar los capiteles a los angulares de acero del refuerzo. (Adam, 2007)

Capitel soldado a los angulares (Adam, 2007)

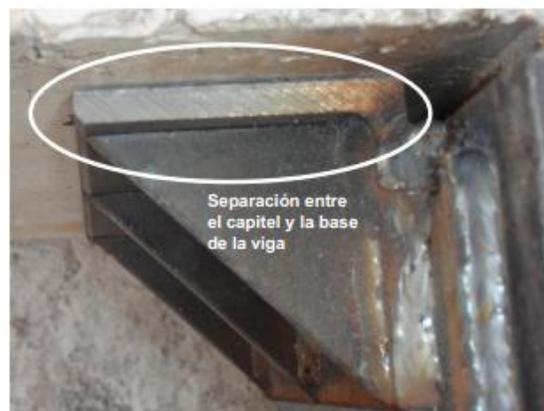
También puede ocurrir, cuando el procedimiento de soldado entre el capitel y el extremo del refuerzo no es el adecuado, que se separe el capitel de la base de la viga. Esto ocurre por el enfriamiento que sufre el acero, que produce una contracción del mismo ocasionando dicha separación (Adam, 2007)

Separación entre capitel y base de viga por enfriamiento del acero (Adam, 2007)

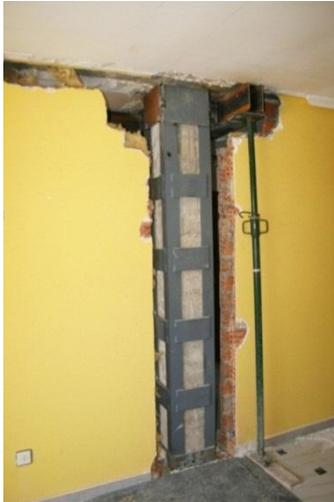
Pilar reforzado con estructura metálica (figura). Se observa sendos perfiles adosados a los cuatro lados del pilar, unidos entre sí por presillas de acero. Estas presillas previenen el pandeo de los perfiles en L y además los hace trabajar en conjunto (Abella, 2012)

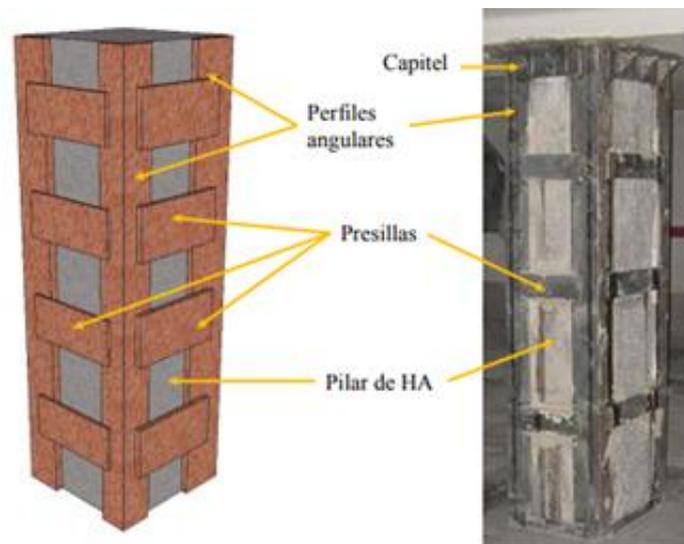
Componente de refuerzo con angulares y presillas (Abella, 2012)

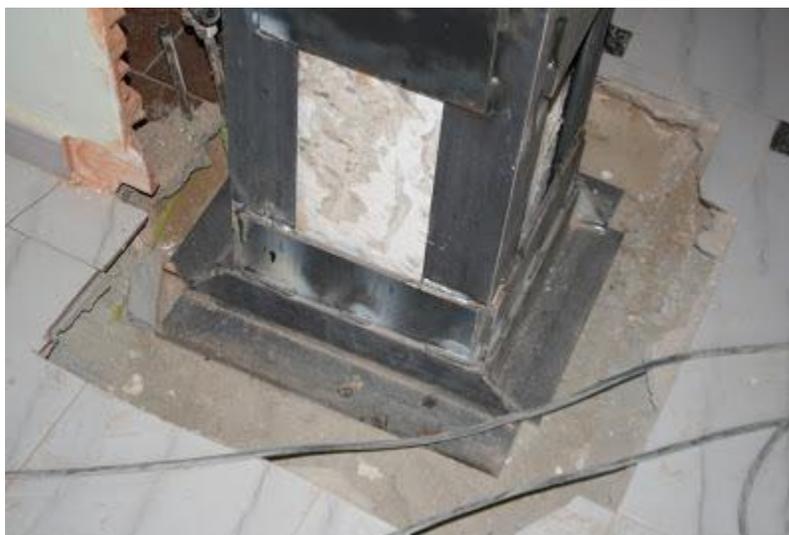
Parte inferior de una columna reforzada (Abella, 2012)

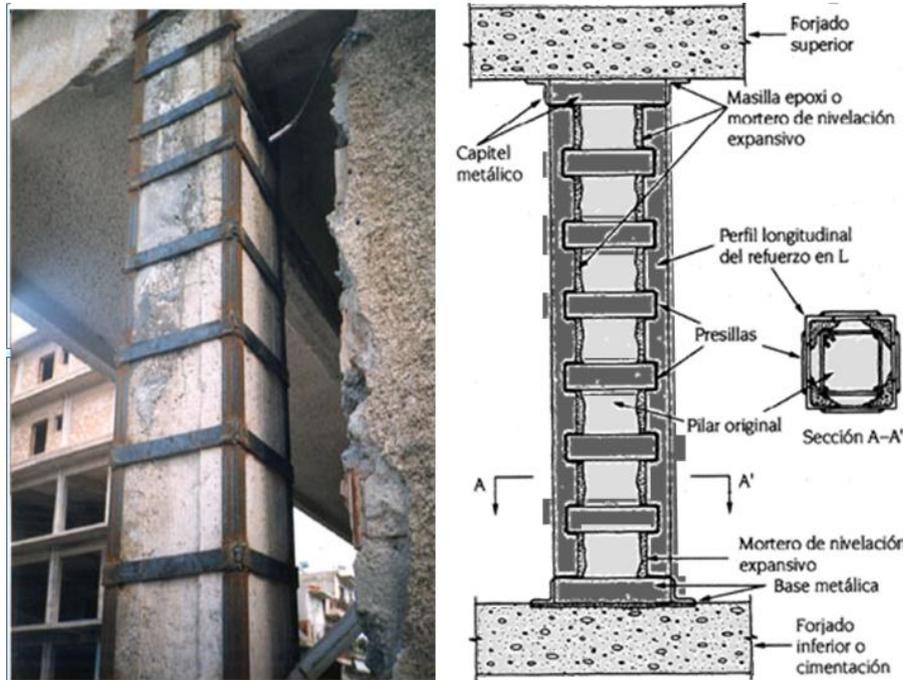
Zunchado con presillas metálicas (STRUCTURALIA, 2017)

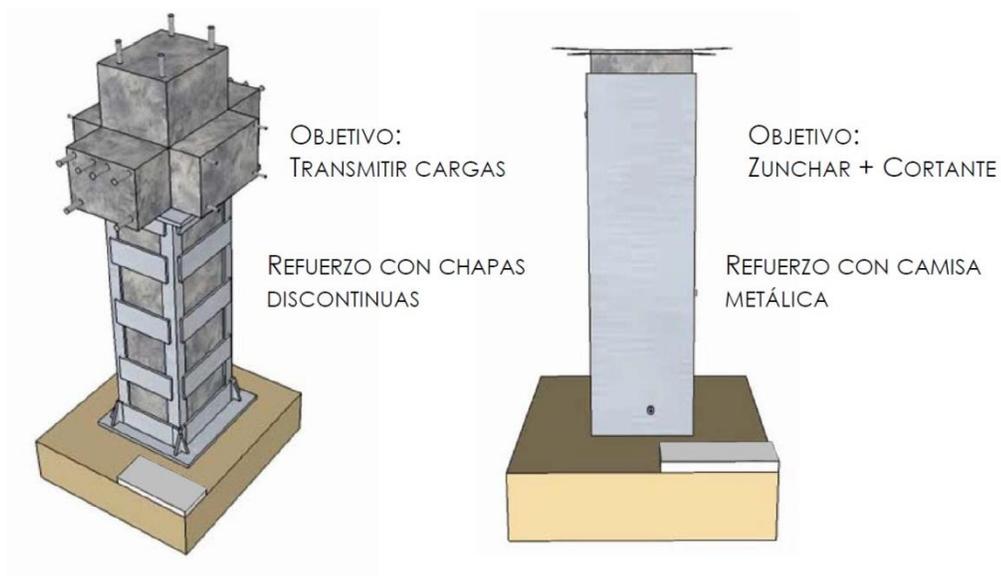
- 2) Transmisión de cargas por rasante en área de contacto hormigón-acero:
- Muy importante para la entrada en carga del refuerzo, es la transmisión de los esfuerzos por medio de la interfaz entre el hormigón del soporte a reforzar y el acero de angulares y presillas del refuerzo. Entre el hormigón y acero se coloca, como se indicó anteriormente, mortero epoxídico o mortero de cemento. El medio de transferencia por rasante entre el hormigón y el acero del refuerzo, serán la adherencia y fricción de estos con el mortero (Giménez Carbó, 2007)

Del cuidado que se haya seguido en la colocación del mortero, dependerá el coeficiente del rozamiento entre el mortero y el acero de refuerzo (Adam, 2007)

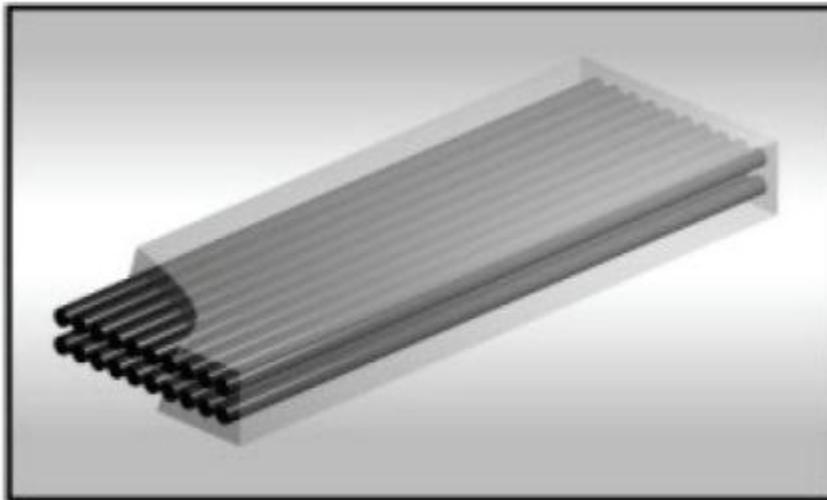
Es decir consta de 2 elementos distintos: la matriz polimérica que mantiene las fibras de carbono con solidez, logrando transferir las tensiones de corte entre el concreto y la fibra, y, el elemento estructural que lo conforman las fibras de carbono que absorben las tensiones de tracción (López Achío, 2005).

Esquema de un sistema de fibra de carbono (López Achío, 2005)

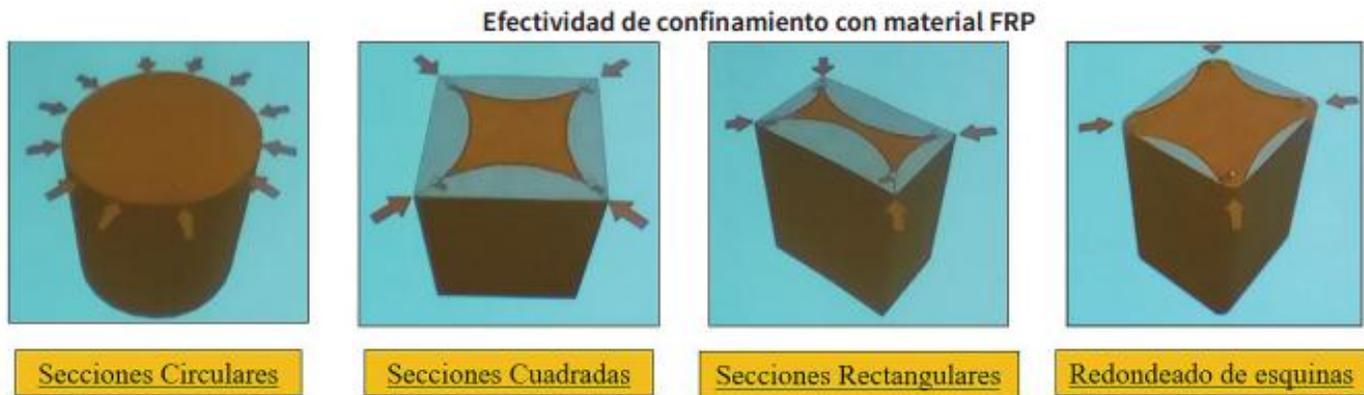
Para contribuir al confinamiento, también se puede picar las esquinas del soporte a reforzar, redondeándolo (Adam, 2007)

Como se observa en el gráfico, en pilares cuadrados la presión de confinamiento se transmite por las esquinas del pilar, ocasionando una zona de confinamiento menor, mientras que en los pilares circulares la presión de confinamiento abarca toda la sección. Sin embargo, como se indicó anteriormente, se puede mejorar el confinamiento mediante el redondeo de las esquinas (Revollo & Delgadillo, 2017)

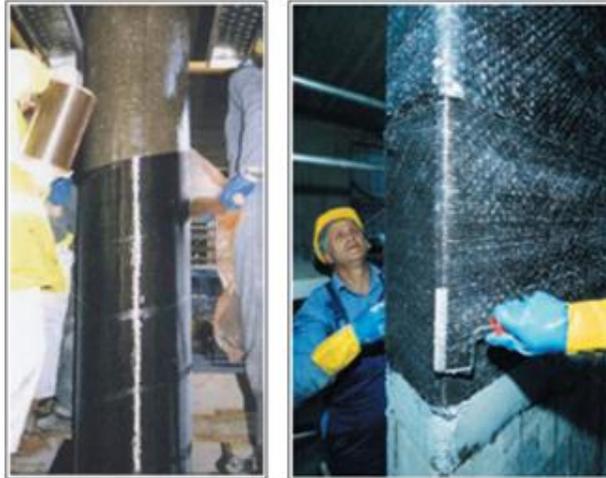
Aplicación de un confinamiento con tejidos de fibra de carbono para la rehabilitación de distintas columnas de edificación.

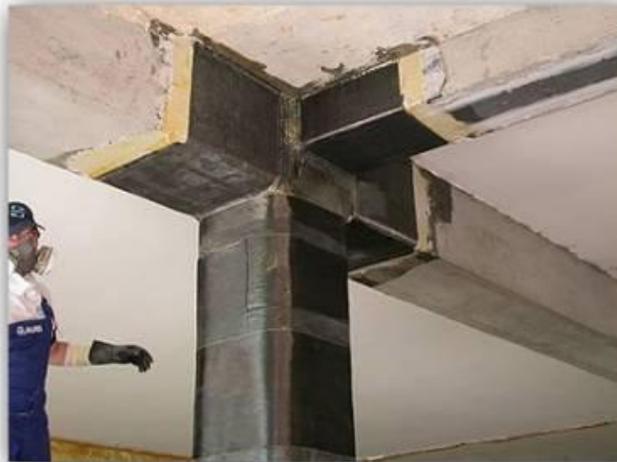
Este sistema se ha popularizado, debido a la adecuada relación capacidad-peso que tiene, sin embargo presenta limitantes como la poca resistencia al fuego, a temperaturas y humedad altas (Martínez, 2016)

Refuerzo con fibras de acero fuente www.construnario.com

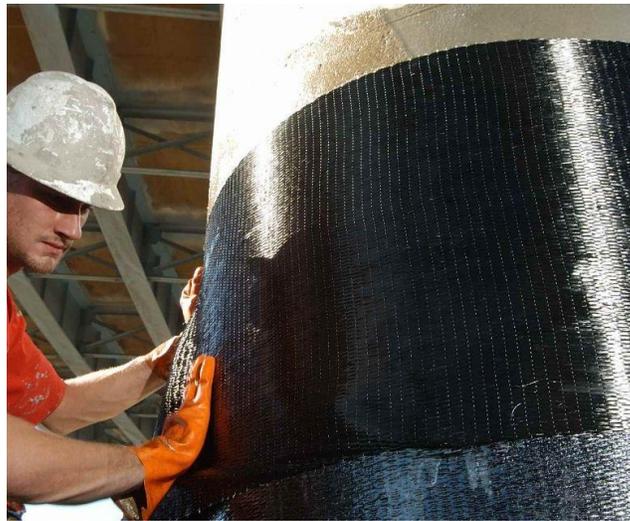
(STRUCTURALIA, 2017)

El refuerzo de este tipo, solo se aplica a estructuras de hormigón armado, no así a estructuras metálicas, debido a que el carbono fomenta la corrosión galvánica cuando está en contacto directo con metales (Gil, 2014)

Este sistema tiene una alta resistencia. Su resistencia a la tensión es diez veces mayor que la del acero, es liviano, no corrosivo y resistente a la fatiga (López Achío, 2005)

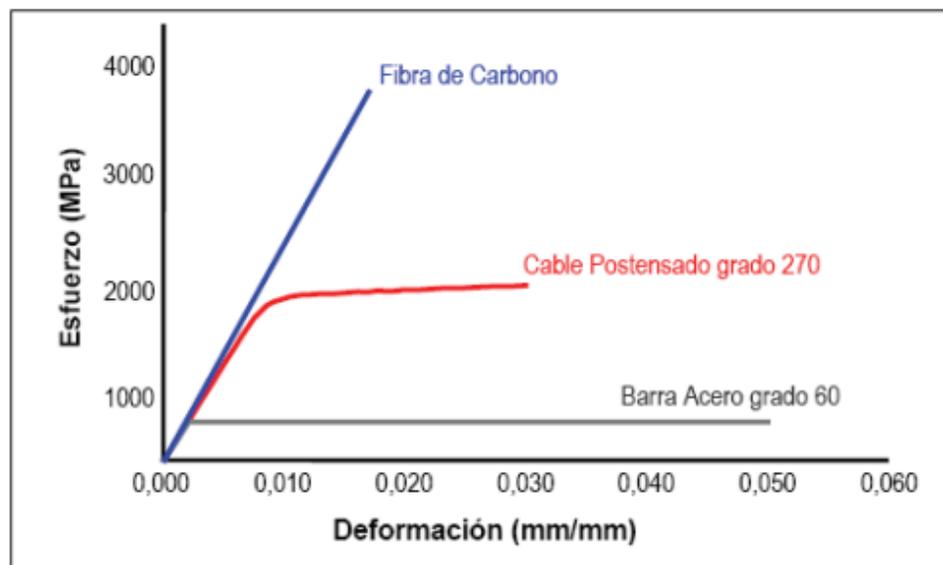
Comportamiento de la Fibra de Carbono

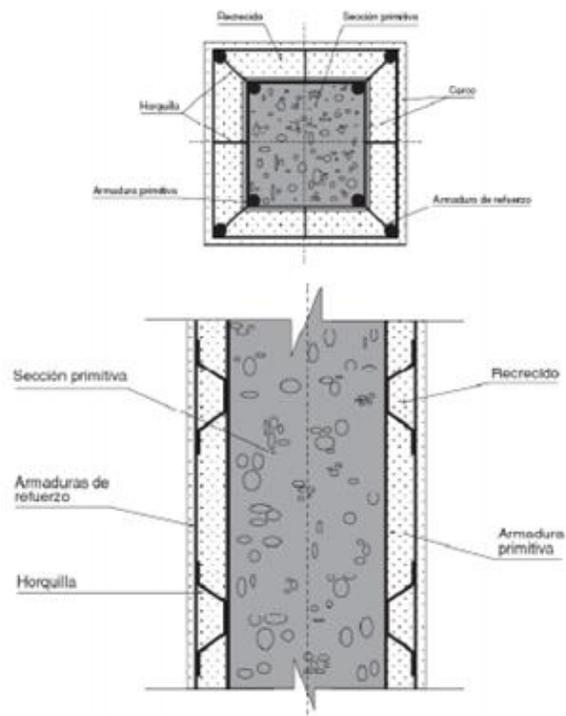
Sección transversal en planta y alzado del recrecido de columna (Parrilla Calle, 2011)

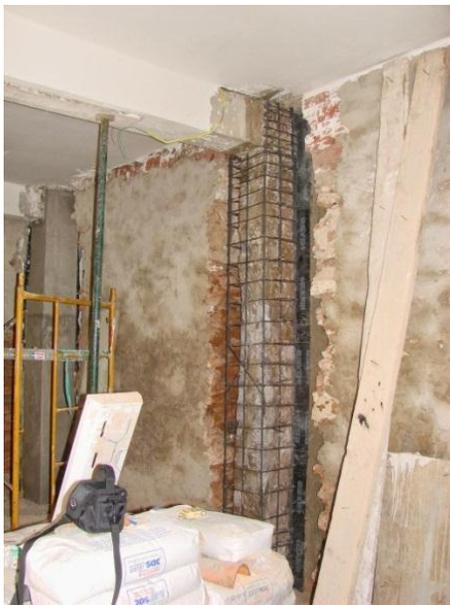
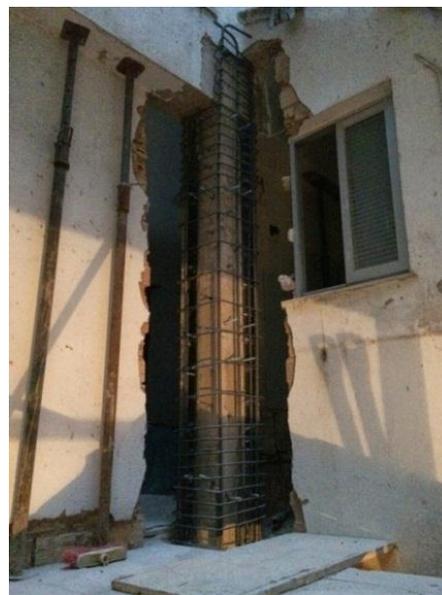
Foto derecha encamisado con hormigón tradicional, izquierda con hormigón proyectado. (Moreno, 2015)

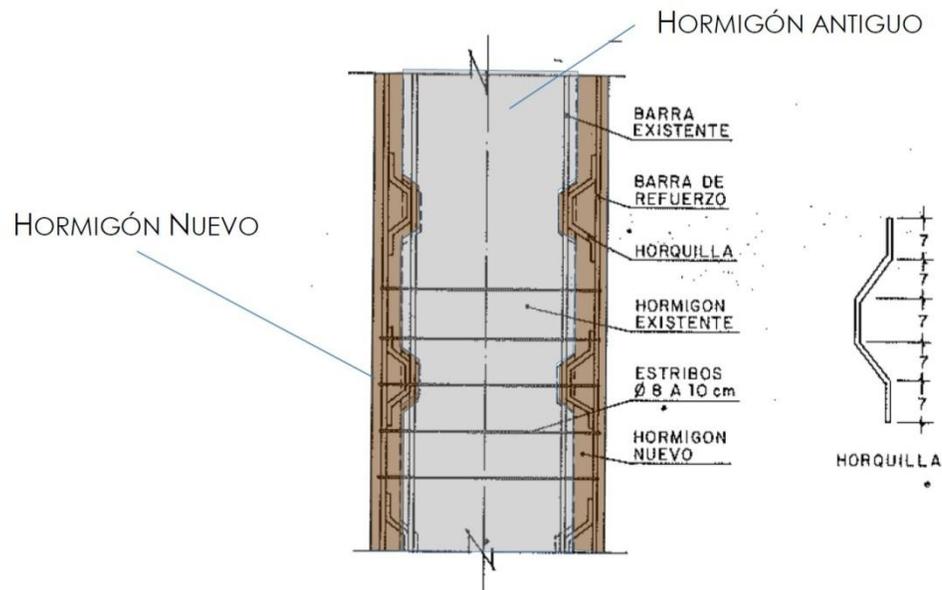
Reforzamiento con recrido de hormigón (STRUCTURALIA, 2017)

Este sistema de recrido con hormigón, necesita armarse longitudinalmente y transversalmente, con afluencia de cercos, para poder zunchar y confinar el pilar original (Mariotti, 2013)

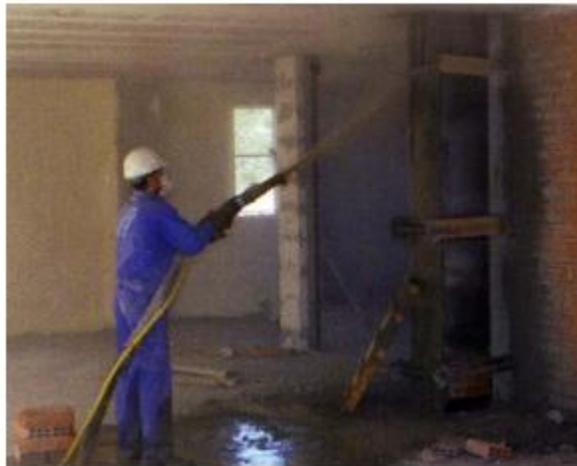
Aplicación de hormigón proyectado a columna (foto). Se observa el gunitado¹ del hormigón.

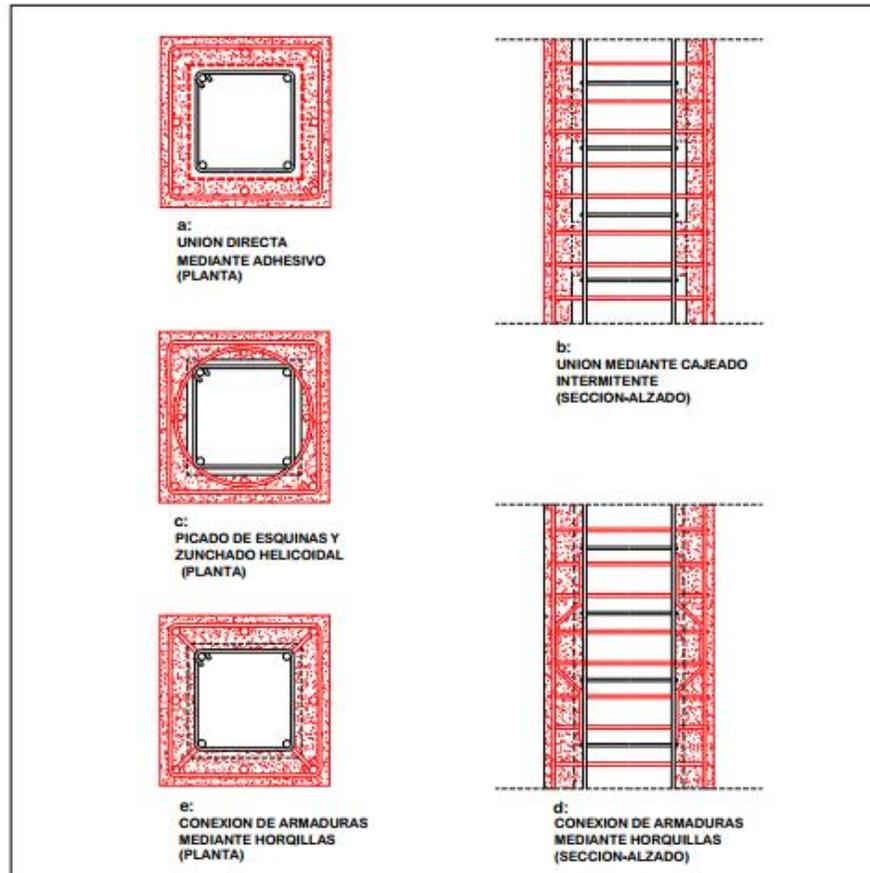
Figura: Refuerzo de soportes. Recrecido con hormigón armado (Río Bueno, 2008)

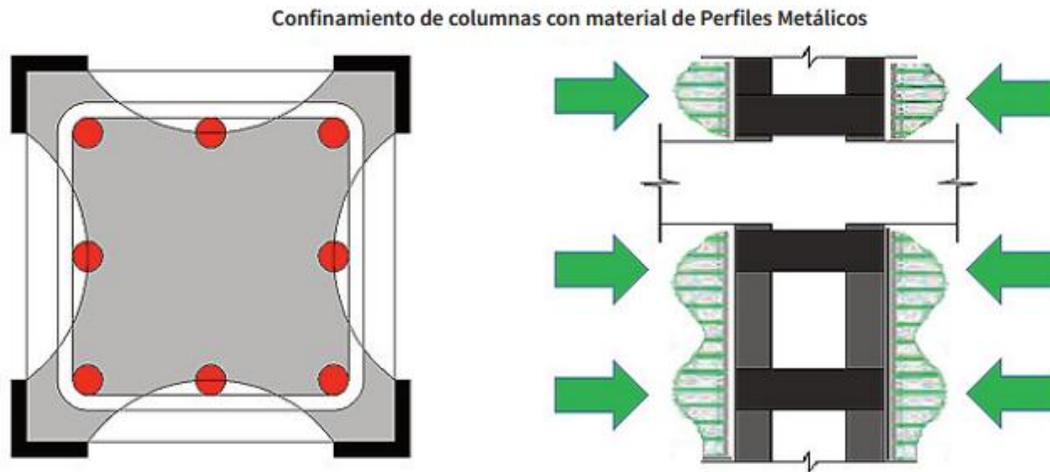
Este método como se observa en la figura inferior, mejora el comportamiento de los pilares, incrementando el confinamiento por los angulares y por la tensión de confinamiento que ocasionan las presillas (Revollo & Delgadillo, 2017)

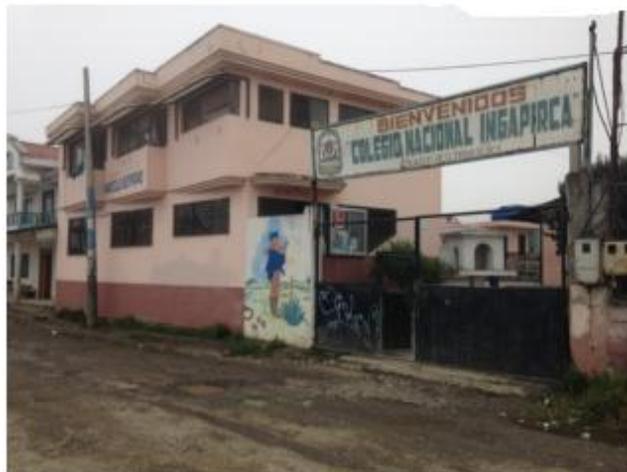
En Cuenca, se presentó el proyecto para la rehabilitación estructural del Colegio Nacional Ingapirca, que incluía refuerzo de pilares con recrecido de hormigón armado. (Moreno & Moscoso, 2014) Se determinó mediante un estudio patológico, entre otras fallas estructurales, que sus columnas tenían un alto porcentaje de carbonatación y una resistencia de hormigón insuficiente. Se resolvió realizar encamisados de hormigón armado, para aumentar el acero de refuerzo y la sección de las columnas. (Moreno & Moscoso, 2014)

DEFICIENCIAS CONSTRUCTIVAS. ACERO SIN SU DEBIDO RECUBRIMIENTO

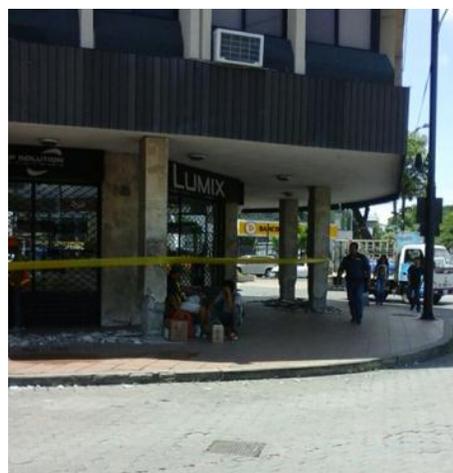
En Guayaquil, el sismo de abril 2016 afectó estructuras, como la ubicada en Urdesa Central, Av. Víctor Emilio Estrada y Av. del Rotarismo. Se realizó para su rehabilitación el refuerzo de las columnas mediante recrecido de hormigón armado. (El Universo, 2016)

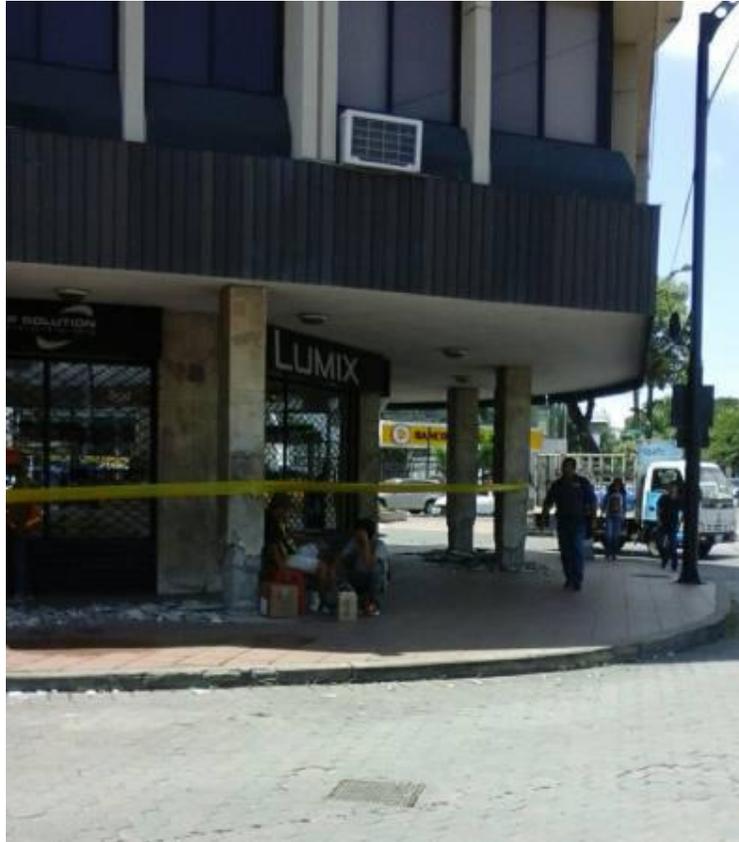
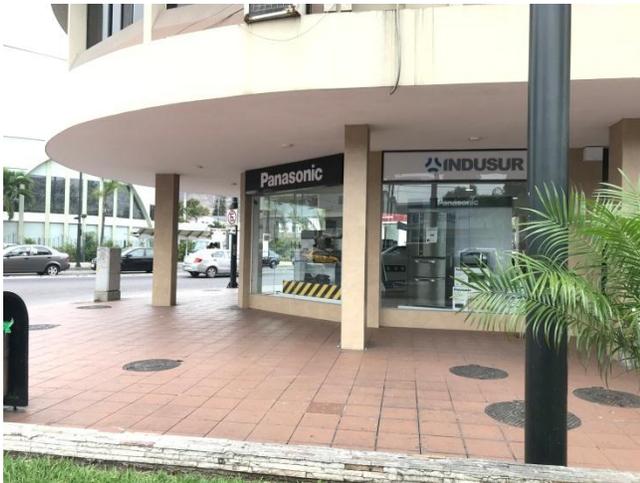
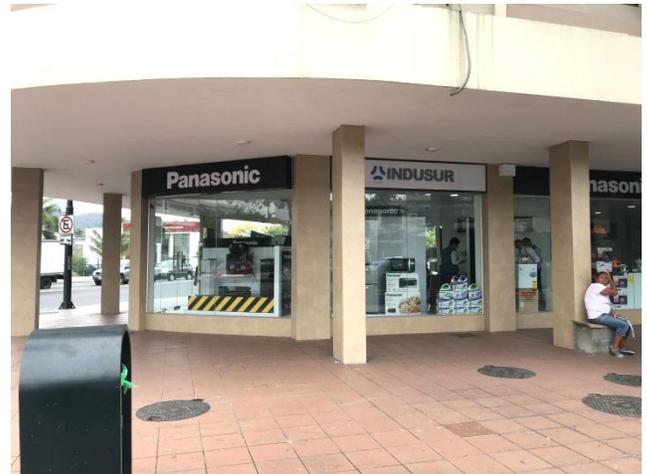
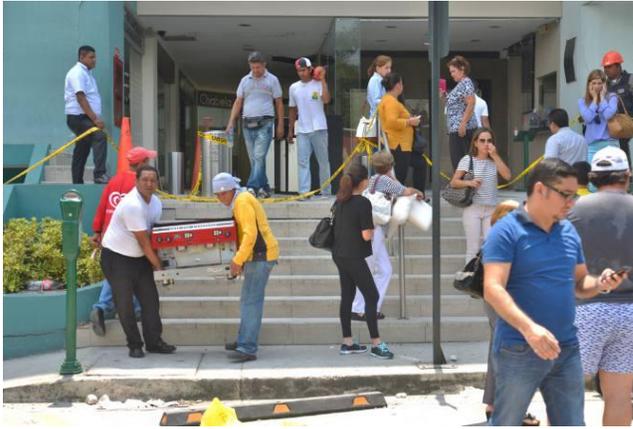
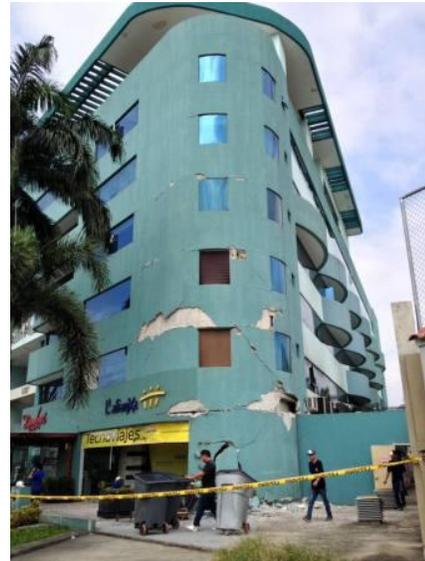
Edificio Samborondón Plaza ubicado en la vía a Samborondón, sufrió severos daños en su estructura, luego del sismo de abril 2016. Entre otras reparaciones

realizadas, se reforzó los pilares mediante la técnica de recrecido con hormigón armado.

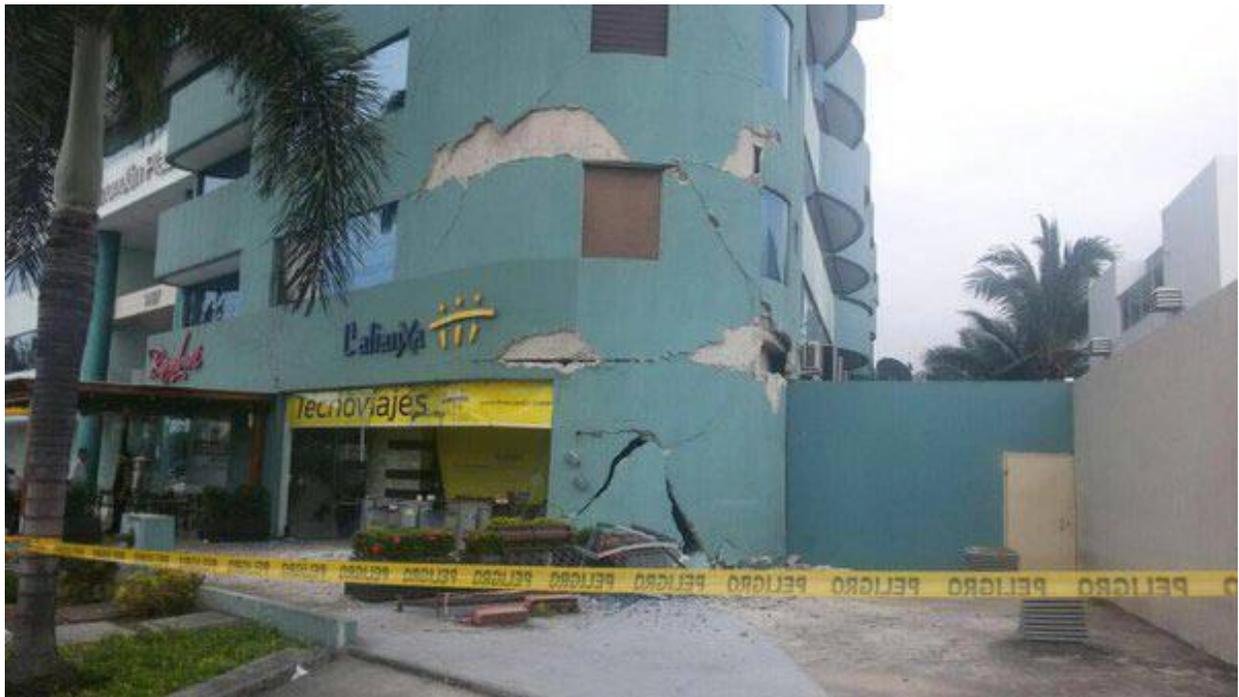
(El Universo, 2017) Foto anterior Edificio Samborondón Plaza luego de sismo.

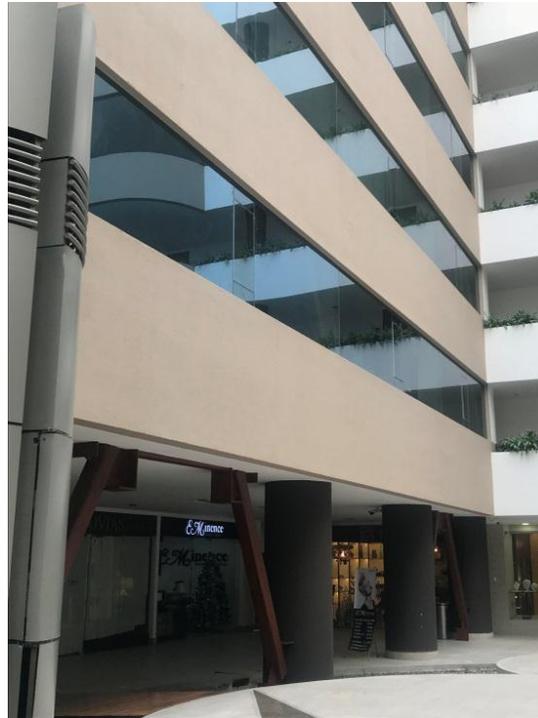
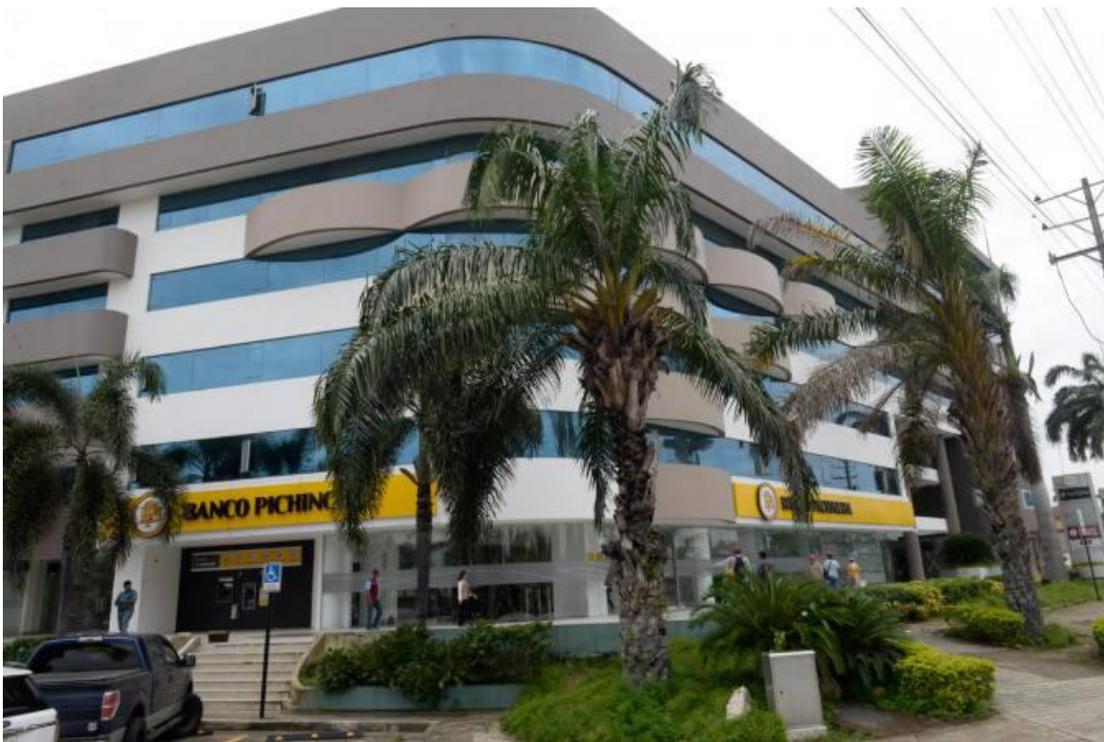
(El Universo, 2017) Edificio Samborondón Plaza luego de los trabajos ejecutados.

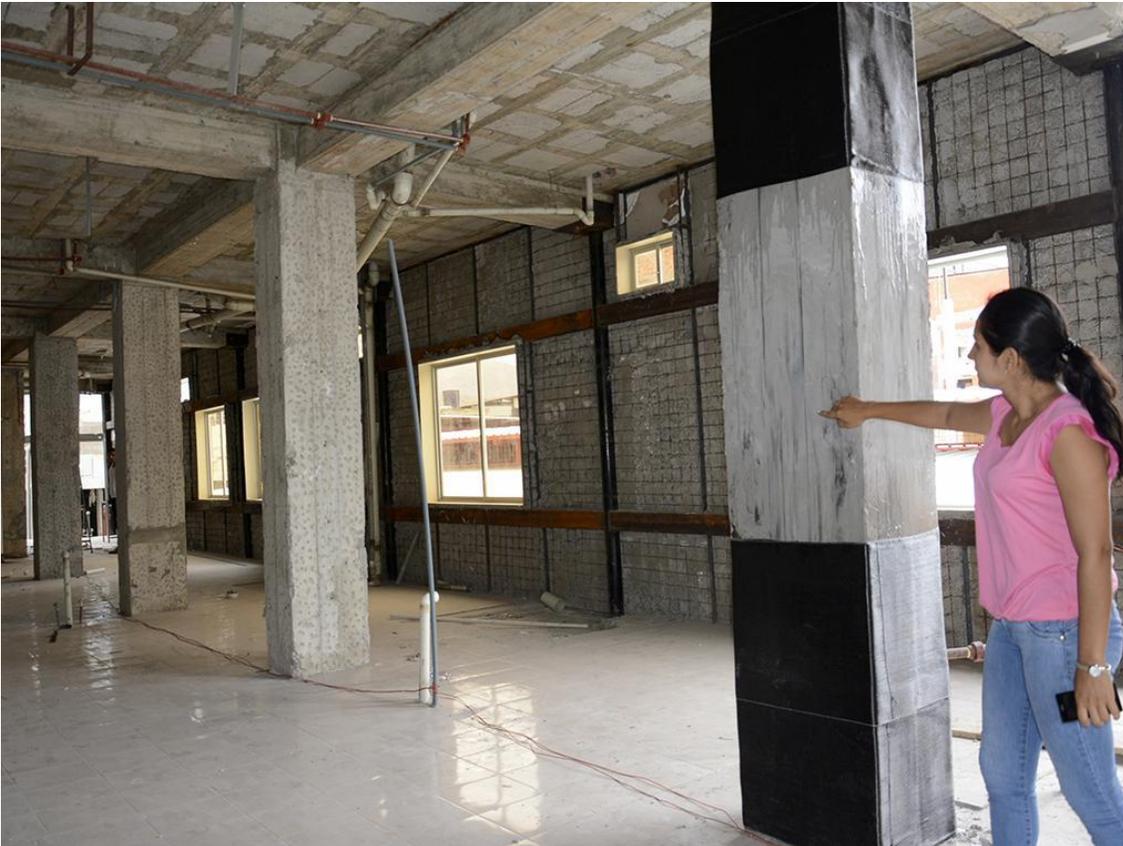
Hotel Ceibo Dorado - Portoviejo (El Diario, 2016)

El hotel Ceibo Dorado, de Portoviejo, no sufrió daños en su estructura luego del sismo de abril 2016, sin embargo para brindar la mayor seguridad a sus clientes, entre otras medidas implementadas, se reforzó con fibras y láminas de carbono en pie y cabeza de las columnas. (El Diario, 2016)

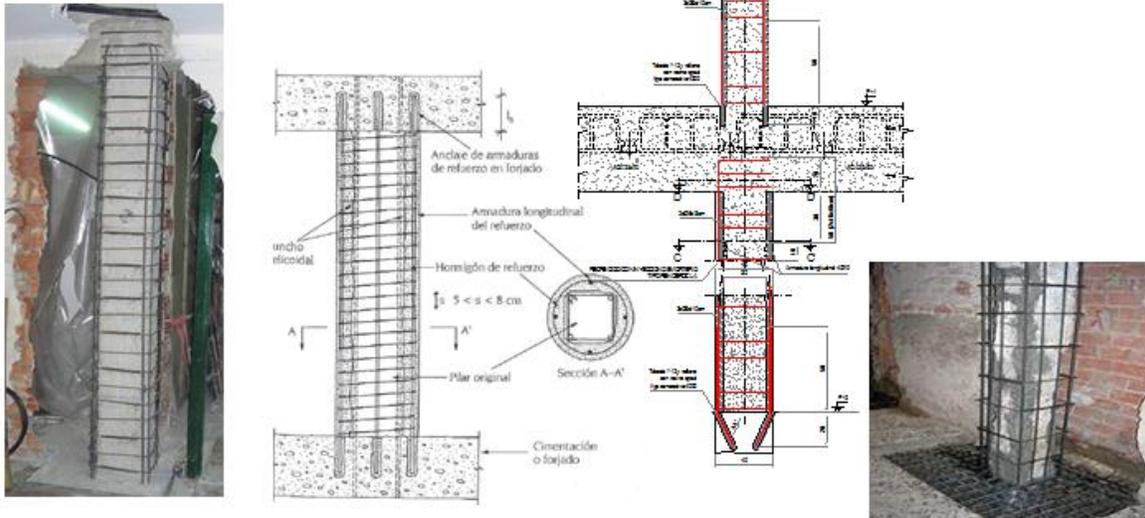
Reforzamiento de columnas, en caso de rotura de hormigón por aplastamiento o leve deformación con armadura vista, mediante recrecido de hormigón armado y mediante empresillados metálicos (TECNALIA, 2016):

REFORZAMIENTO DE COLUMNAS POR ENCAMISADO DE ARMADURA Y HORMIGÓN

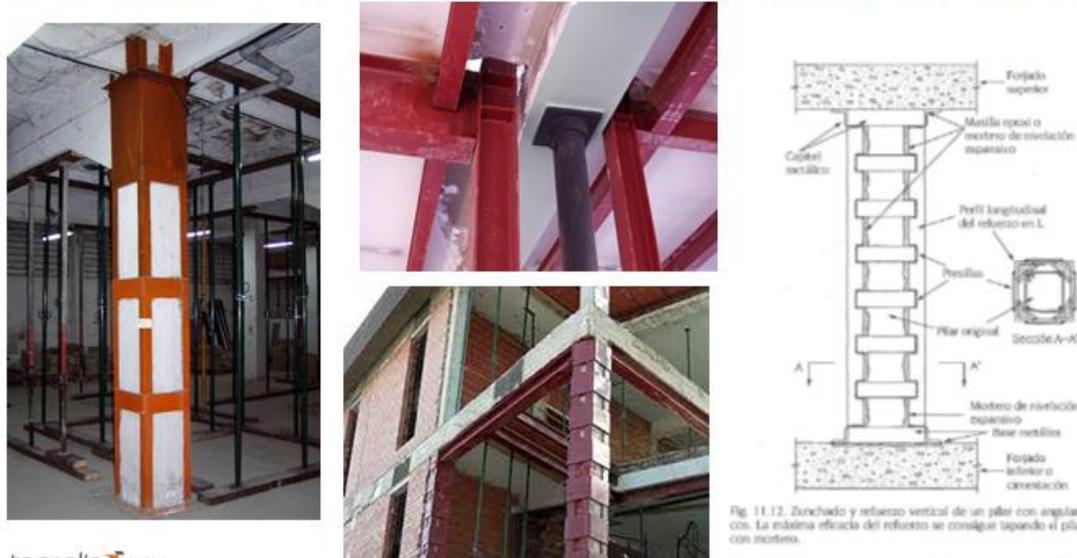
REFORZAMIENTO DE VIGAS Y COLUMNAS POR EMPRESILLADO CON PERFILES METÁLICOS

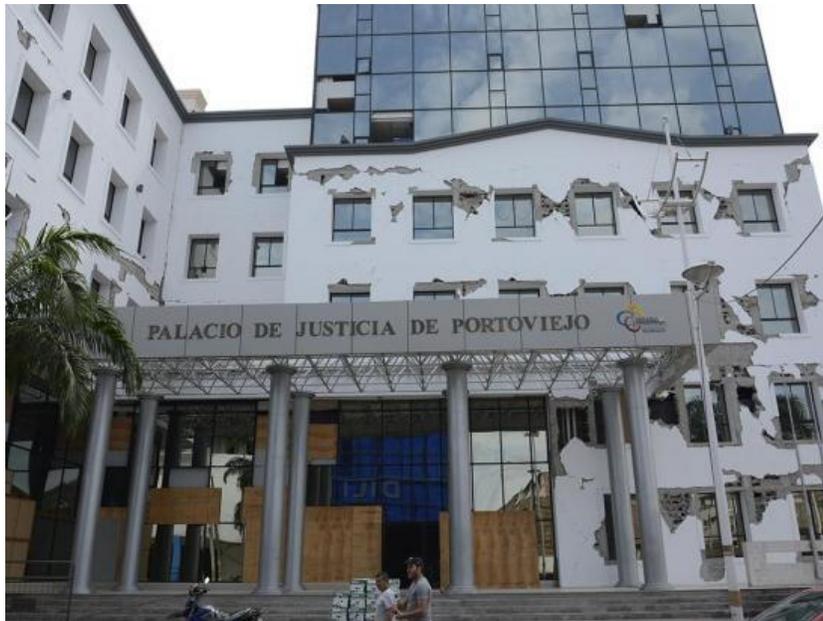
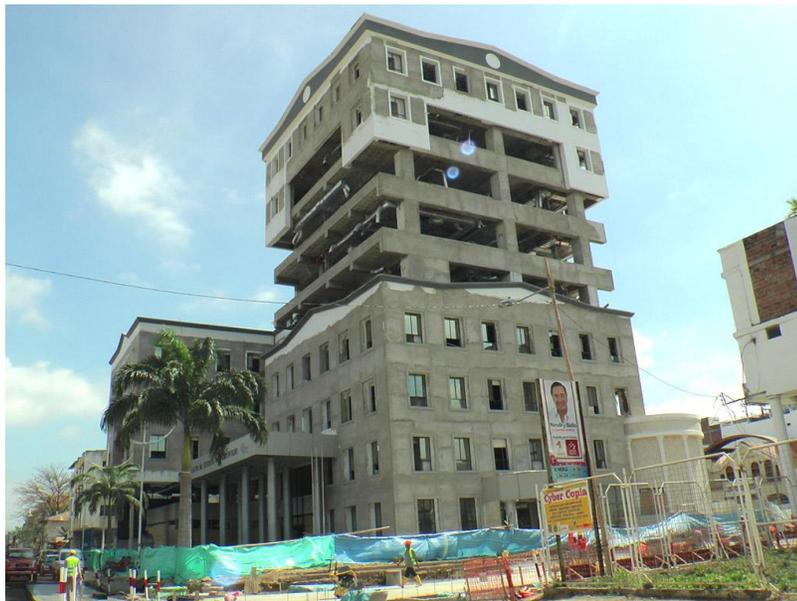
(EI DIARIO, 2017)

El Palacio de Justicia de Portoviejo, durante el sismo 2016 sufrió daños importantes en su estructura. Entre otras medidas, como alivianar el peso de la estructura, se reforzó 32 columnas mediante angulares y presillas metálicas, para aumentar la capacidad de carga. (EL DIARIO, 2016)

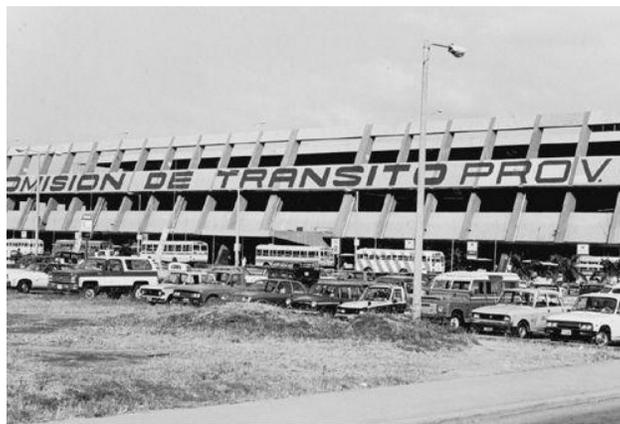
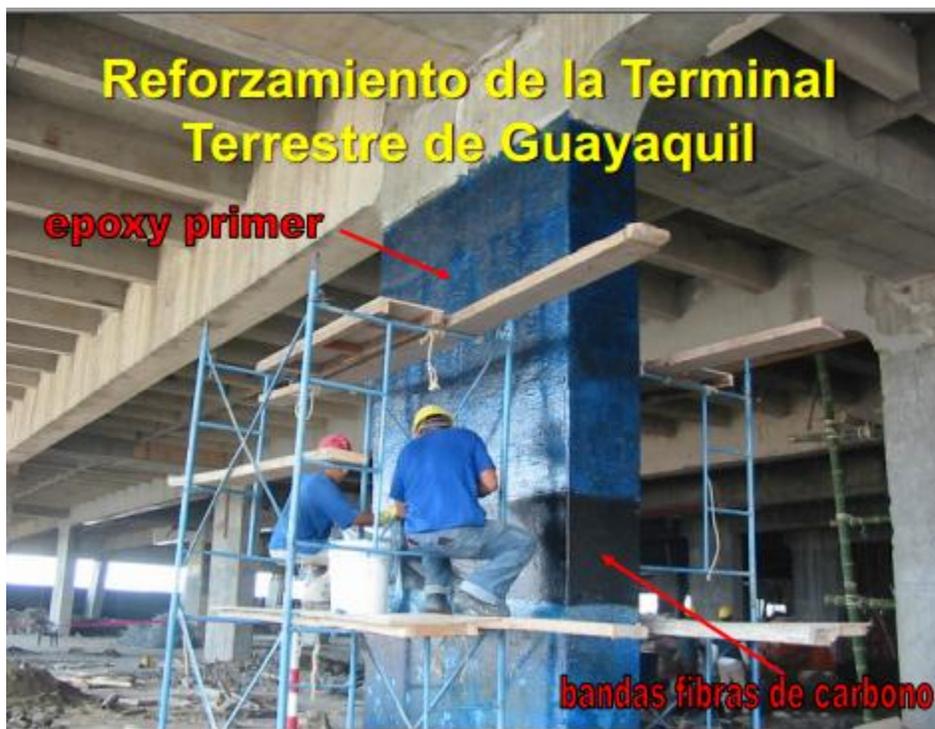
En el edificio del Terminal Terrestre de Guayaquil, se utilizó el reforzamiento de columnas con fibras de carbono para aumentar su resistencia (Mera, 2015)

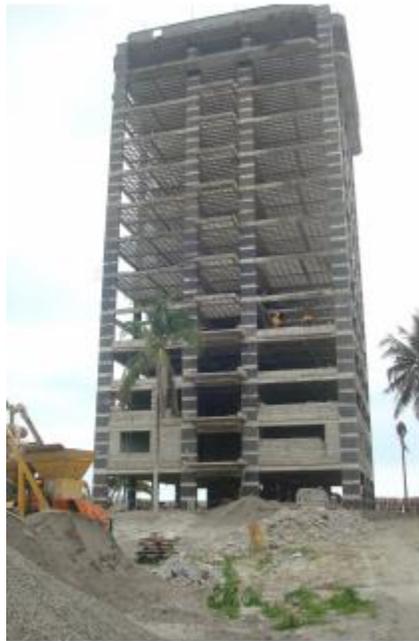
REFORZAMIENTO DE EDIFICIO EN ESMERALDAS

Reforzamiento de edificio en Esmeraldas (Mera, 2015)

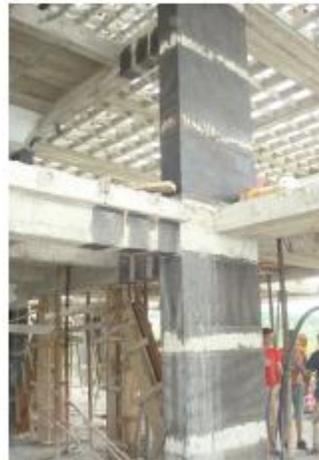
Reforzamiento con bandas de carbono por falta de refuerzo por cortante
