**IMPLEMENTACIÓN DE ESTÁNDARES DE ACCESIBILIDAD DE CENTROS  
COMERCIALES EN LOS CANTONES DE GUAYAQUIL Y SAMBORONDÓN PARA  
MEJORAR LA MOVILIDAD DE LAS PERSONAS CON DISCAPACIDAD FÍSICA.**

**Universidad de Especialidades Espíritu Santo**

**Trabajo de Titulación que se presenta como  
requisito para el título de Arquitecto**

**Gloria María Romero Nogales**

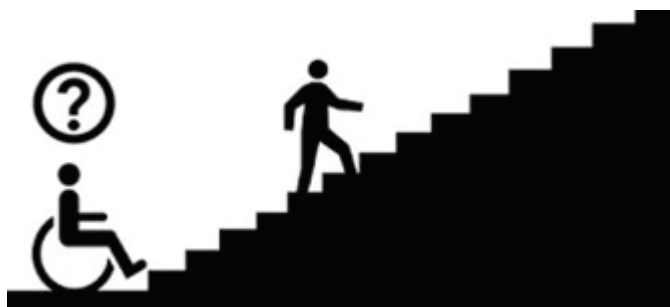
**Figura 1:** Barreras Arquitectónicas

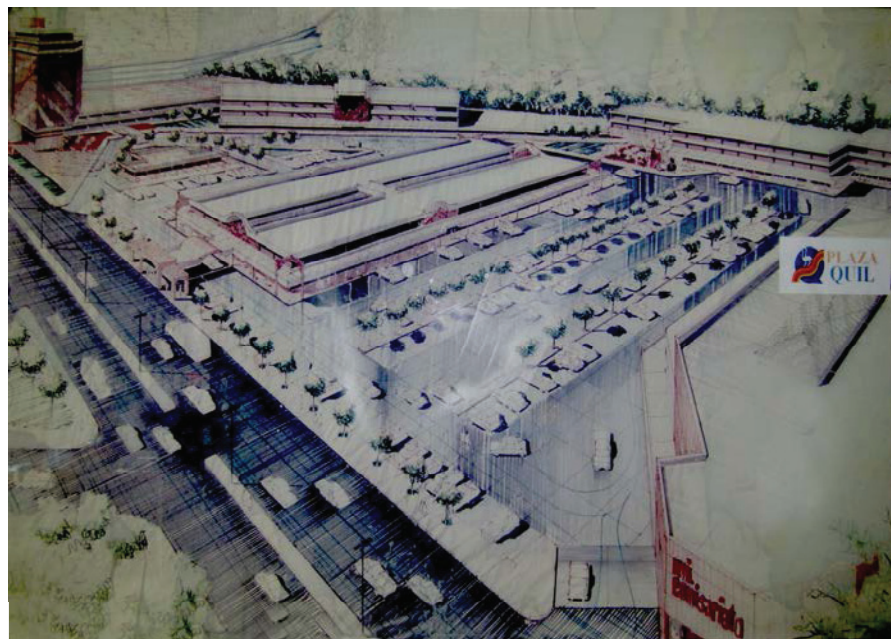
**Figura 3:** Sketch inicial del C.C. Plaza Quil. [Fotografía]  
**Fuente:** Extraída del archivo de la administración del C.C. Plaza Quil.

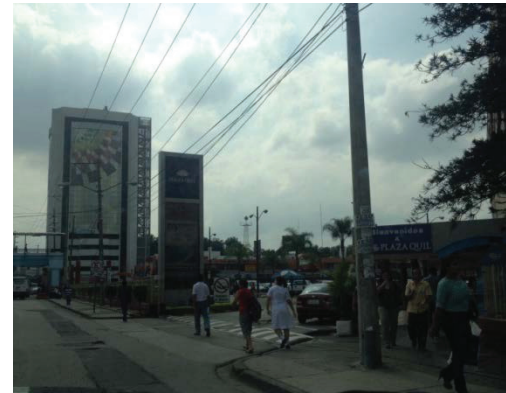
**Imagen 1:** Entrada vehicular al centro comercial por la Av. Plaza Dañín  
**Fuente:** Romero, G. (2015)

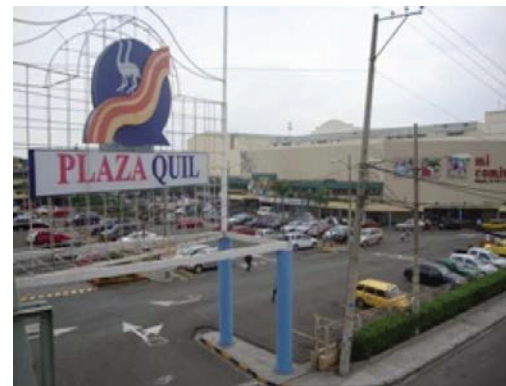
**Imagen 2:** Entrada y Salida vehicular al centro comercial por la Av. Plaza Dañín  
**Fuente:** Romero, G. (2015)

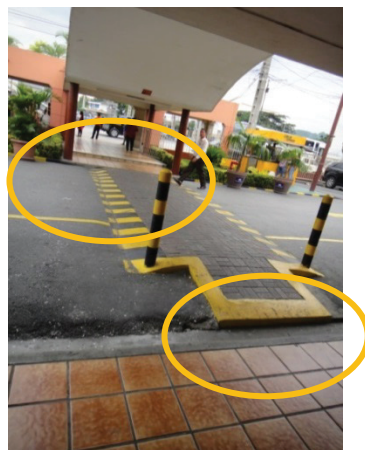
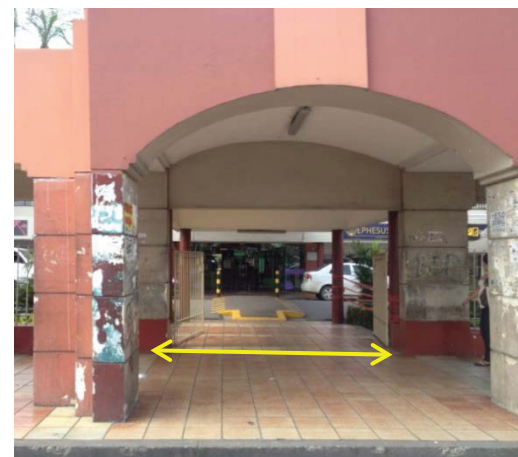
Imagen 4: Acceso 6  
Fuente: Romero, G. (2015)

Imagen 5: Acceso 6  
Fuente: Romero, G. (2015)

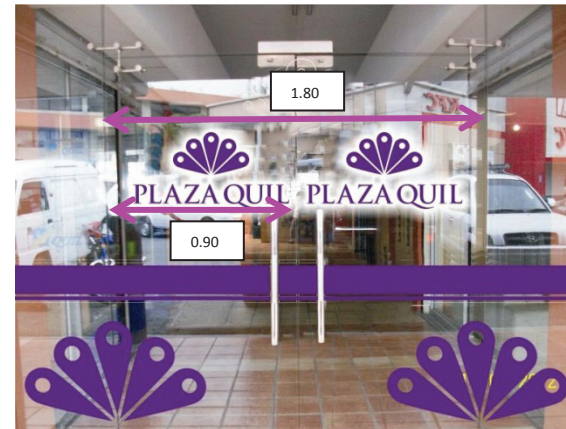
Imagen 6: Acceso 1,2,3,4  
Fuente: Romero, G. (2015)

<p><b>Ancho libre:</b></p> <p>Estas constan con medidas óptimas para su fácil circulación ya que poseen un mínimo de apertura de 90 cm libres con la puerta abierta a 90°.</p>	<p><b>Accesorios de puerta:</b></p> <p>Poseen agarraderas largas y firmes en forma de U que permiten el fácil acceso a las personas.</p>	<p><b>Cambio de niveles:</b></p> <p>Carece de cambio de niveles lo que permite el fácil acceso a las personas con capacidades especiales.</p>
<p><b>CUMPLE</b></p>	<p><b>CUMPLE</b></p>	<p><b>CUMPLE</b></p>

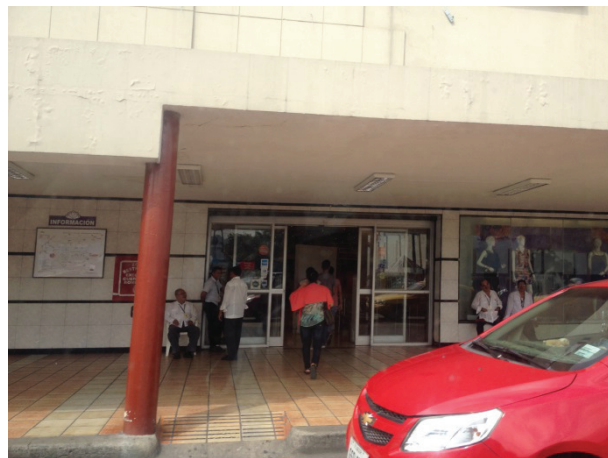
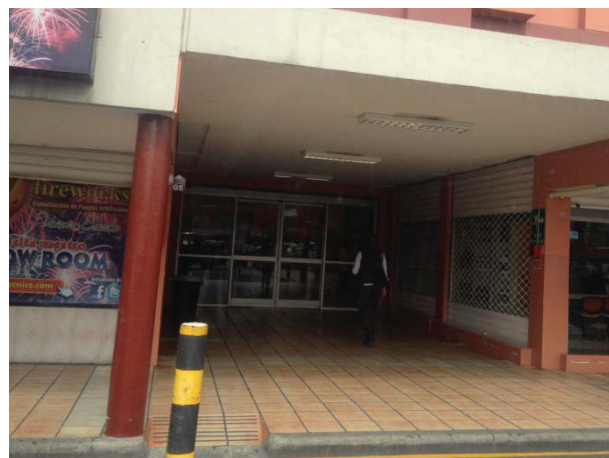
Imagen 7: Acceso 5  
Fuente: Romero, G. (2015)

Imagen 8: Acceso 5  
Fuente: Romero, G. (2015)

Acceso peatonal a local ancla Mi Comisariato. Los dos ingresos tienen las mismas características.

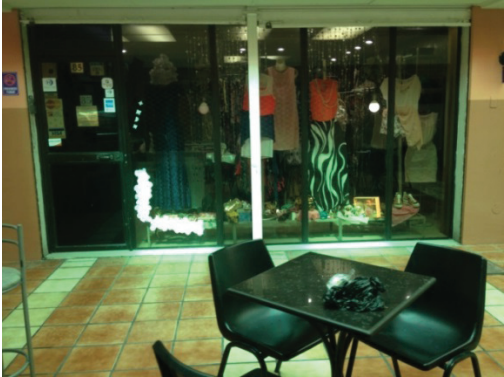
<p><b>Imagen 9:</b> Acceso a local comercial tipo en área cerrada del centro comercial Fuente: Romero, G. (2015)</p>	<p><b>Ingreso al local comercial tipo en área cerrada del centro comercial:</b> Del análisis unitario que se hace a cada local respecto a los componentes de cada ingreso se observa que todos poseen las mismas características.</p>	<p><b>Ancho libre:</b> Sus dimensiones son de 0.80 m de ancho por 2.00 m de alto.</p>	<b>CUMPLE</b>
			<p><b>Accesorios de puerta:</b> Se puede observar que la puerta del local es abatible de perfilería de aluminio. Posee una agarradera en forma horizontal.</p>	<b>NO CUMPLE</b>
			<p><b>Cambio de niveles:</b> No posee ningún cambio de nivel en su ingreso</p>	<b>CUMPLE</b>

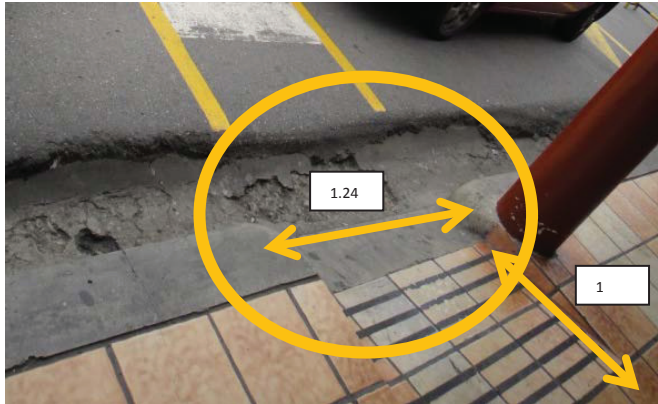
Imagen 12: Rampa 2  
Fuente: Romero, G. (2015)

<b>Ancho libre:</b>	Las dimensiones de la rampa son de 1.24m de ancho por 1m de largo	<b>CUMPLE</b>
<b>Llegada:</b>	La falencia principal de la rampa, es que no se encuentra a nivel del asfalto de la calle, si no que cuenta con una cuneta. Esto imposibilita el acceso a personas que se encuentren en sillas de rueda.	<b>NO CUMPLE</b>
<b>Inclinación y ascenso:</b>	La pendiente de la rampa es del 20% de inclinación.	<b>NO CUMPLE</b>
<b>Protección de filos :</b>	Poseen bordillos proyectados que prevén a las personas a resbalar de la rampa.	<b>CUMPLE</b>

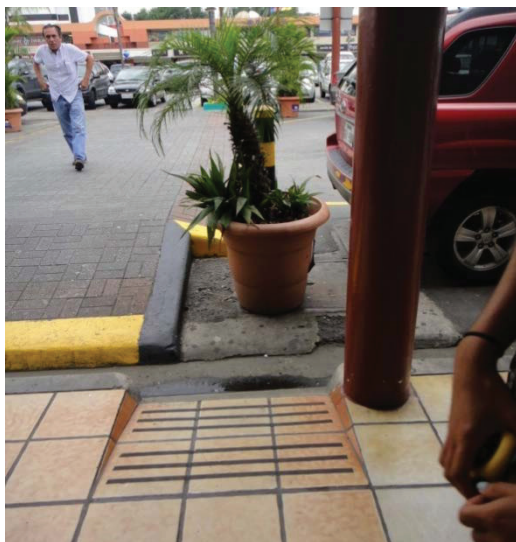
Imagen 17: Rampa 7  
Fuente: Romero, G. (2015)

<p><b>Ancho libre:</b></p> <p>Las dimensiones de la rampa son de 0.94m de ancho por 0.75m de largo.</p>	<p><b>CUMPLE</b></p>
<p><b>Llegada:</b></p> <p>La falencia principal de la rampa, es que no se encuentra a nivel del asfalto de la calle, si no que cuenta con una cuneta. En la imagen adjunta se puede apreciar cómo ubicación de la rampa queda completamente inhabilitada al estar junto a un rompe velocidades y obstruida por un masetero (propósito decorativo pero no funcional). El poste termina de imposibilitar el uso de la rampla para personas con discapacidad.</p>	<p><b>NO CUMPLE</b></p>
<p><b>Inclinación y ascenso:</b></p> <p>La pendiente de la rampa es del 26.66% de inclinación.</p>	<p><b>NO CUMPLE</b></p>
<p><b>Protección de filos :</b></p> <p>Poseen bordillos proyectados que prevén a las personas a resbalar de la rampa.</p>	<p><b>CUMPLE</b></p>

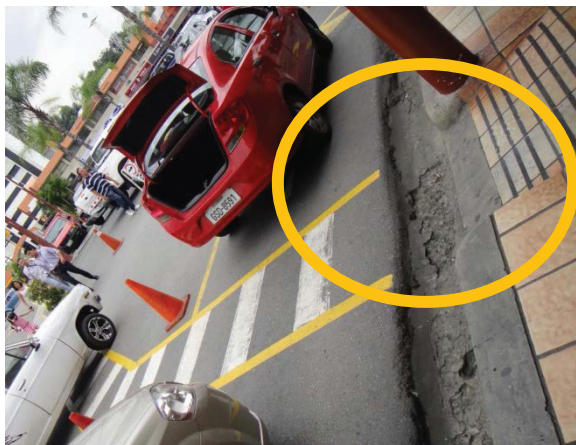
Imagen 18: Rampa 8  
Fuente: Romero, G. (2015)

Como se puede observar en la imagen esta rampa consta con las características estándares de las rampas del centro comercial teniendo las mismas falencias que ya se las mencionó anteriormente.

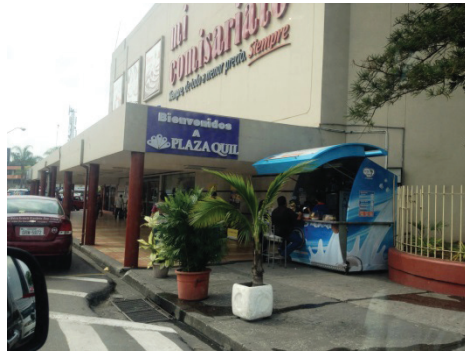
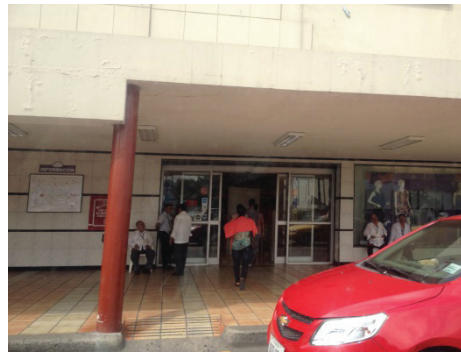
Imagen 19: Zona A  
Fuente: Romero, G. (2015)

Imagen 20: Zona A  
Fuente: Romero, G. (2015)

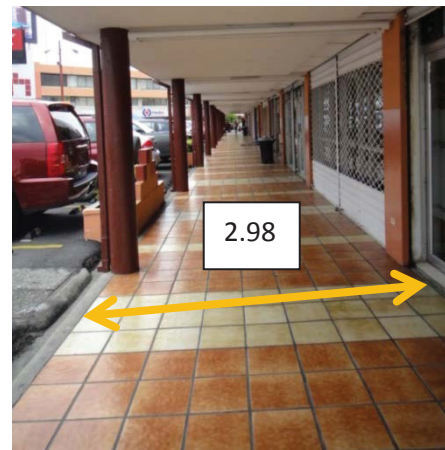
Imagen 22: Zona C  
Fuente: Romero, G. (2015)

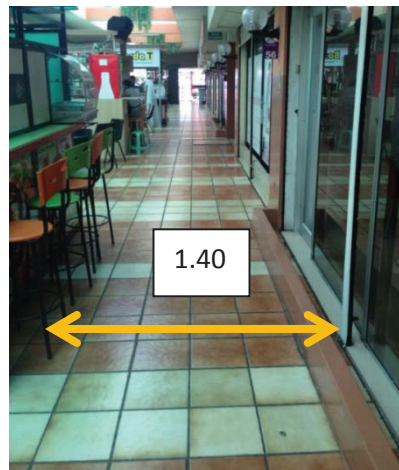
Imagen 23: Zona D  
Fuente: Romero, G. (2015)

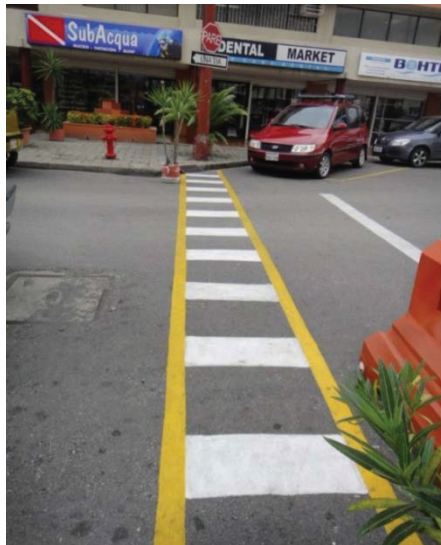
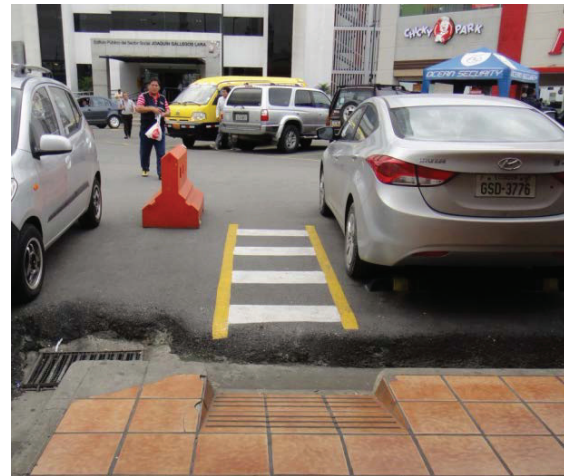
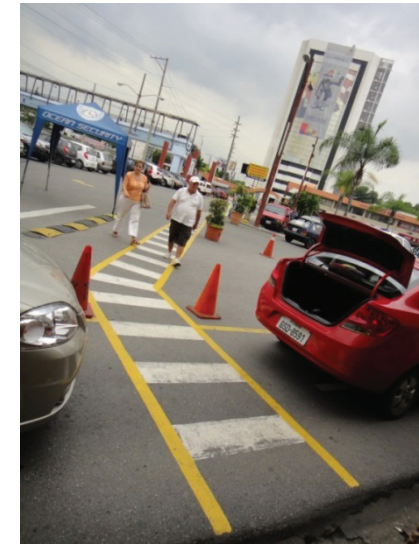
Imagen 24: Zona F conectan Rampa (5-7)  
Fuente: Romero, G. (2015)

Imagen 25: Zona F ruta inconclusa  
Fuente: Romero, G. (2015)

Imagen 26: Zona F conectan Rampa (2-8)  
Fuente: Romero, G. (2015)

**ZONA F:** En la imagen podemos ver cómo tratan de conectar una rampa con otra. Pero únicamente solo dos de estas franjas cumplen este propósito. Las cuales con la que conecta la rampa 5 y 7 y la que conecta la rampa 2 y 8. Las demás de estas franjas marcadas se encuentran inconclusas.

Ancho libre:	Espacio libre sobre la cabeza:	Cambio de niveles:	Textura de superficie:
El ancho libre de circulación es de 80 cm lo que manda la norma es que sea de 92 cm.	Existen barreras que obstruyen la llegada de las personas en silla de ruedas impidiendo su paso como lo muestra la columna en la primera foto.	Posee cambios en niveles mayores a 1.2 cm entre el fin de la rampa y el nivel del asfalto.	La superficie de la ruta estable, firme y no resbaladiza.
<b>NO CUMPLE</b>	<b>NO CUMPLE</b>	<b>NO CUMPLE</b>	<b>CUMPLE</b>

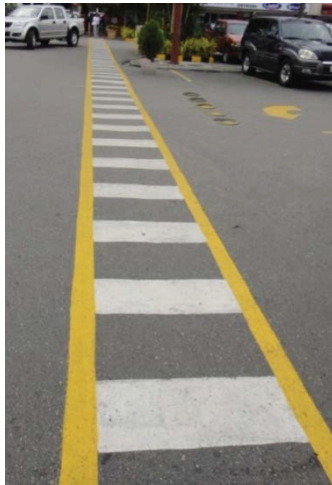
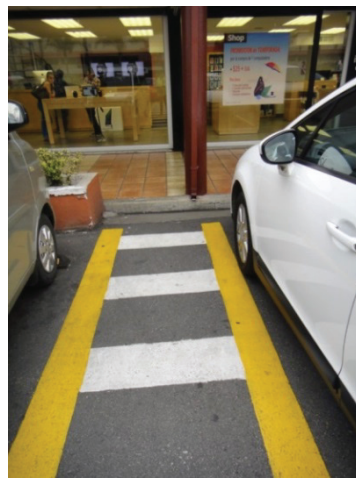
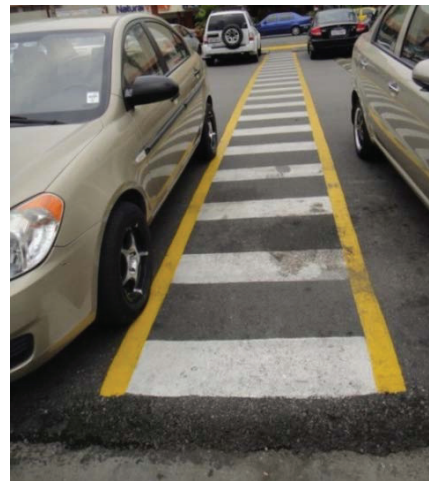
Imagen 27: Zona G  
Fuente: Romero, G. (2015)

Imagen 28: Zona G  
Fuente: Romero, G. (2015)

Imagen 29: Zona G  
Fuente: Romero, G. (2015)

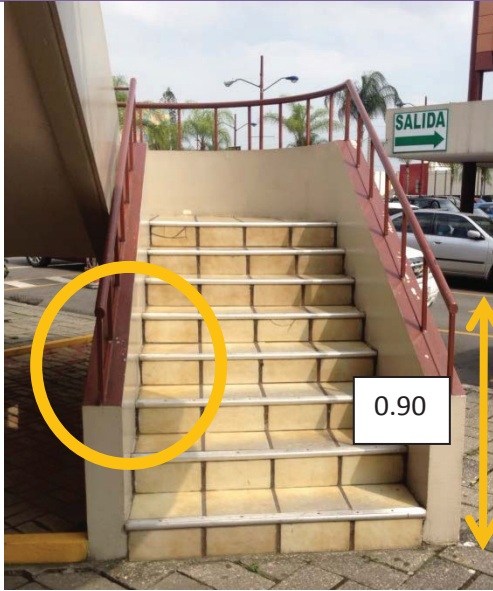
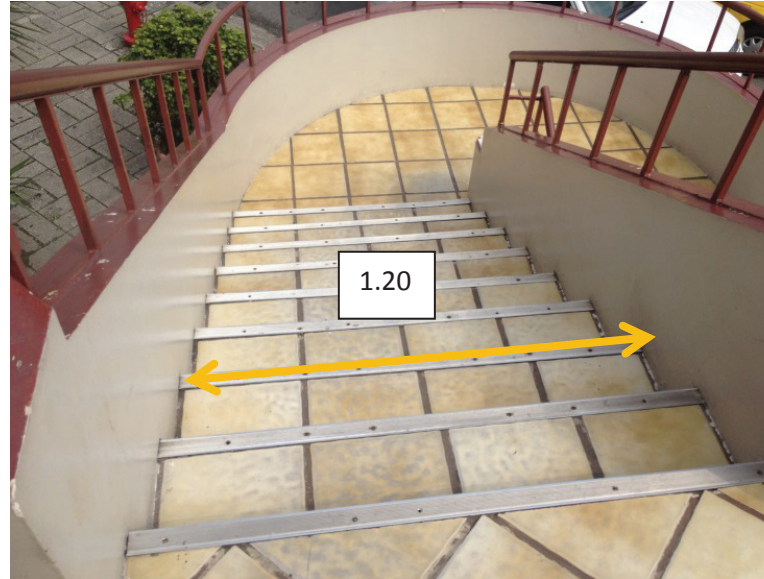
Imagen 31: Escalera 1  
Fuente: Romero, G. (2015)

Imagen 32: Escalera 1  
Fuente: Romero, G. (2015)

**Escalera 1:** Plaza Quil cuenta con dos escaleras de uso público en sus instalaciones. Cada local al poseer dos niveles cuentan con escaleras en forma de caracol para acceder al mezanine. Posee un descanso en la mitad de escalera.

Ancho de circulación n:	Dimensión de huella de escalones:	Dimensión de contrahuella de escalones:	Altura de pasamanos:	Ubicación del mangón:	Dimensión del mangón:	Borde sobresalido:	Tira contra resbalones:
1.20 m	0.30 m	0.18 m	0.90 m	Tiene pasamanos en cada lado siendo continuos. El mangón se encuentra a una altura de 0.90 m sobre la huella.	No se extienden 30 cm desde arranque de la primera huella por lo que este debe continuar más allá del comienzo y final de la escalera, para favorecer al discapacitado que va subiendo según manda el capítulo 12 propuesto a la NEC.	No Aplica	En cada escalón posee tira contra resbalones
<b>CUMPLE</b>	<b>CUMPLE</b>	<b>CUMPLE</b>	<b>CUMPLE</b>	<b>CUMPLE</b>	<b>NO CUMPLE</b>	<b>No aplica</b>	<b>CUMPLE</b>

Las escaleras 1 y 2 presentan fallas en la dimensión del mangón y en el borde sobresalido de los escalones.

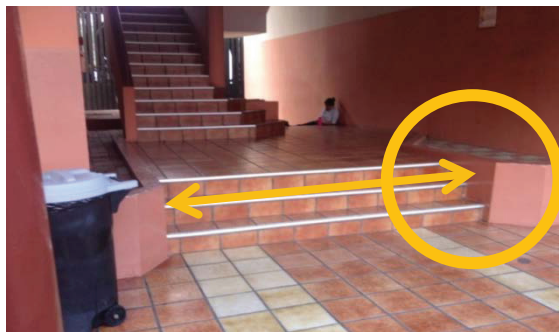
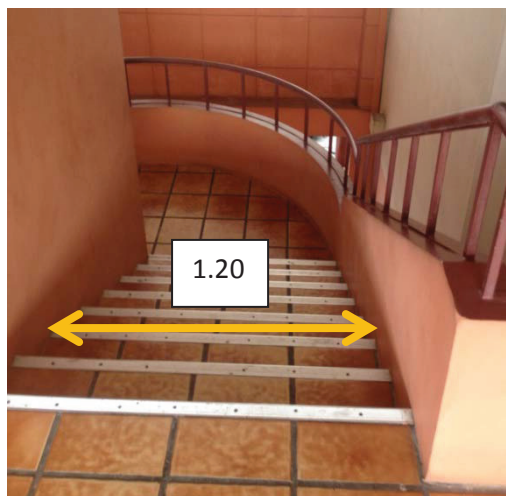
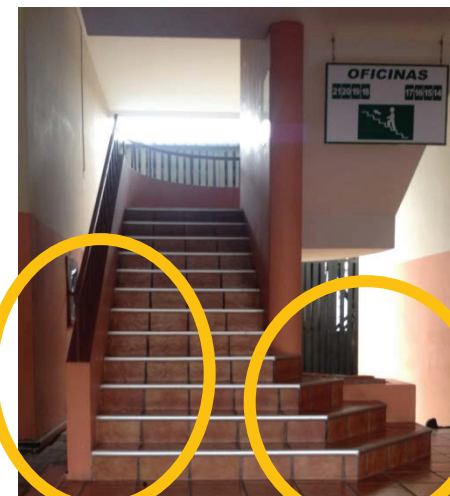
**Imagen 33:** Escalera 2  
**Fuente:** Romero, G. (2015)

La escalera 2 ubicada en el otro extremo del centro comercial posee una especie de hall de ingreso con tres escalones de medidas estándares de huella y contrahuella. Carece de pasamanos en esta sección.

**Imagen 34:** Escalera 2  
**Fuente:** Romero, G. (2015)

**Imagen 35:** Escalera 2  
**Fuente:** Romero, G. (2015)

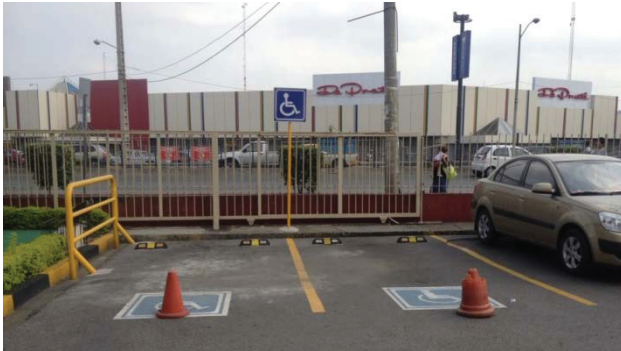
**Imagen 36:** Estacionamiento para discapacitados  
**Fuente:** Romero, G. (2015)

<b>Número de espacios de parqueo:</b>	Plaza Quil cuenta con 234 parqueos de los cuales 2 están destinados a las personas con discapacidad. Si se cumpliera con lo establecido en la sección 3.2.10. propuesto en el capítulo 12 a la Norma Ecuatoriana de la Construcción, deberían dedicarse 7 parqueos para personas con discapacidad.	<b>NO CUMPLE</b>
<b>Ubicación:</b>	Se encuentran alejados de entradas accesibles y carecen de indicadores de ruta a la entrada accesible más cercana.	<b>NO CUMPLE</b>
<b>Dimensiones:</b>	Estos no constan con las medidas adecuadas para su óptimo uso. En la figura adjunta se puede observar que las dimensiones corresponden a 2.50 m de ancho por 5 m de largo, cuando el espacio recomendado de 3.30 m de ancho por 5m de largo.	<b>NO CUMPLE</b>
<b>Señalización:</b>	Posee pintado el símbolo internacional de discapacidad y cuenta con indicaciones que digan parqueo permitido solo para discapacitados.	<b>CUMPLE</b>

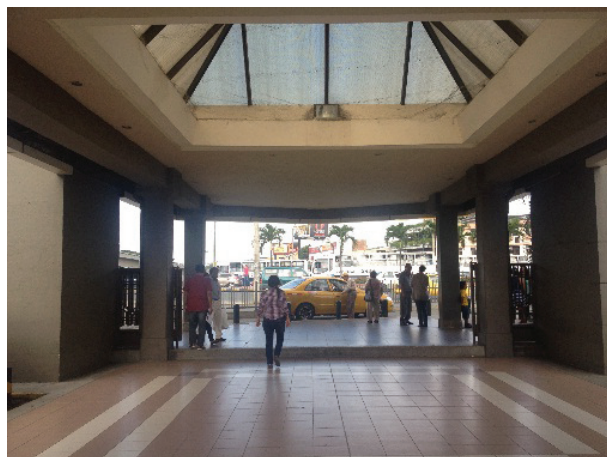
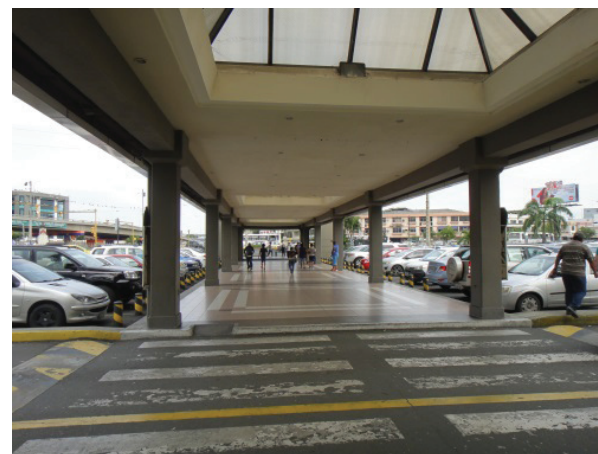
**Imagen 38:** Ingreso peatonal 8  
**Fuente:** Romero, G. (2015)

**Imagen 39:** Ingreso peatonal 8  
**Fuente:** Romero, G. (2015)

Posee un desnivel a la altura de la puerta por lo que carece rampa en ese sector lo que imposibilita a una persona en silla de ruedas ingresar por esta área. Este ingreso coincide con el área de descarga de pasajeros al mall, cuenta con 2 rampas que no cumple con lo propuesto en la NEC no que dificulta la circulación a las personas con capacidades especiales.

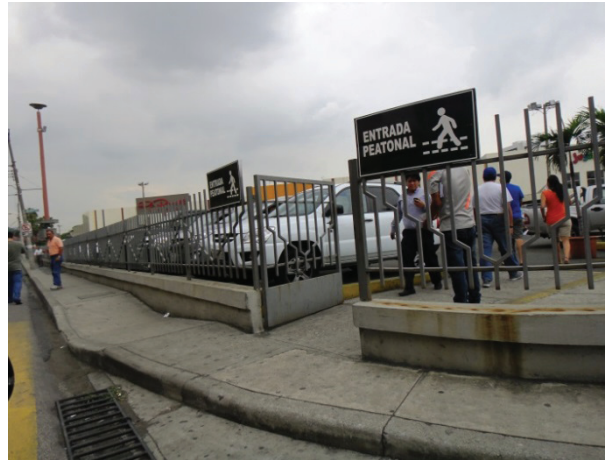
Imagen 40: Acceso peatonal 9  
Fuente: Romero, G. (2015)

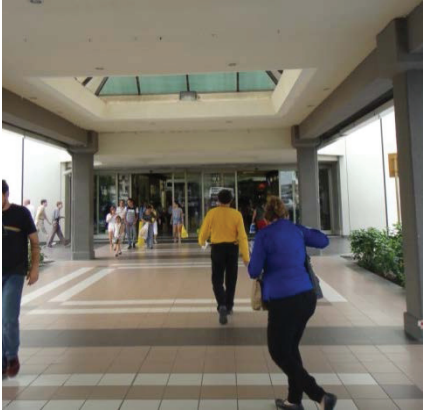
<p><b>Imagen 41:</b> Acceso Peatonal 1 Fuente: Romero, G. (2015)</p>	<p><b>Ingreso al centro comercial:</b></p>	<p><b>Ancho libre:</b> Sus dimensiones son de 1.60 m de ancho por 2.00 m de alto.</p>	<p><b>CUMPLE</b></p>
			<p><b>Accesorios de puerta:</b> Cuenta con puertas corredizas eléctricas de vidrio templado que permiten su fácil acceso.</p>	<p><b>CUMPLE</b></p>
			<p><b>Cambio de niveles:</b> No posee ningún cambio de nivel en su ingreso</p>	<p><b>CUMPLE</b></p>

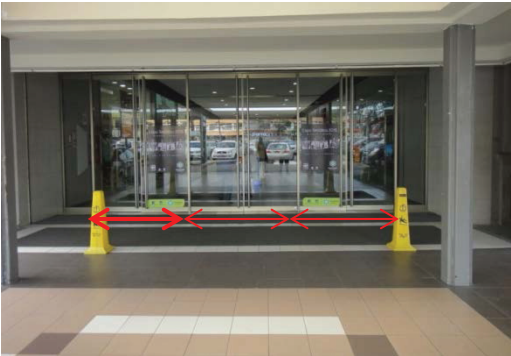
<p><b>Imagen 43:</b> Acceso Peatonal 3 Fuente: Romero, G. (2015)</p>	<p><b>La Entrada número 3 se encuentra ubicada en el lado sur del mall.</b></p>	<p><b>Ancho libre:</b> Sus dimensiones son de 0.90m cada puerta es decir que se tiene un espacio libre de circulación de 1.80m al abrirse las dos puertas.</p>	<b>CUMPLE</b>
			<p><b>Accesorios de puerta:</b> Consta con tres juegos de puertas abatibles de vidrio templado. Posee cada puerta agarraderas que van de piso a techo como lo muestra la imagen 25.</p>	<b>CUMPLE</b>
			<p><b>Cambio de niveles:</b> No posee ningún cambio de nivel en su ingreso</p>	<b>CUMPLE</b>
<p><b>Tabla 34:</b> Análisis de Acceso Peatonal 4 Fuente: Romero, G.(2015)</p>

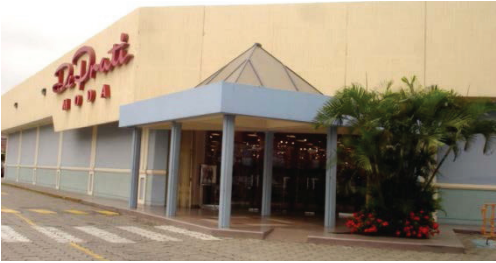
<p><b>Imagen 44:</b> Acceso Peatonal Entrada por De Prati 4 Fuente: Romero, G. (2015)</p>	<p><b>La entrada número 4 corresponde al local de “De Prati”.</b></p>	<p><b>Ancho libre:</b> Posee dos puertas abatibles. Sus dimensiones son de 0.80 m de ancho por 2.00 m de alto.</p>	<b>CUMPLE</b>

<p><b>Accesorios de puerta:</b> Posee puertas de vidrio templado con agarraderas de metal ubicadas en el centro de la puerta de manera vertical. Estas no van de piso a techo como las de la imagen anterior.</p>	<b>CUMPLE</b>
			<p><b>Cambio de niveles:</b> Su ingreso cuenta con una rampa que no cubre con los estándares establecidos a la NEC.</p>	<b>NO CUMPLE</b>

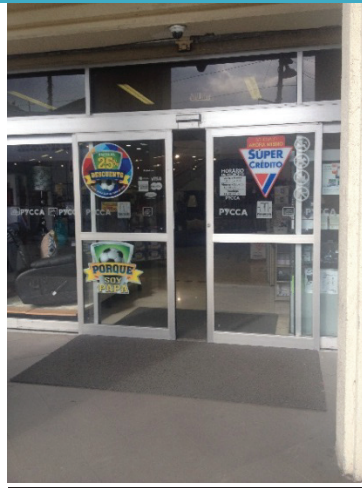
**Imagen 47:** Acceso Peatonal 5  
**Fuente:** Romero, G. (2015)

**Ingreso al mall por medio de local PYCCA.**

<b>Ancho libre:</b>	Pose dos puertas y sus dimensiones son de 0.80 m de ancho por 2.00 m de alto. Dejando un espacio libre de 1.60 m.	<b>CUMPLE</b>
<b>Accesorios de puerta:</b>	Puertas de vidrio corredizas eléctricas con perfilaría de aluminio que se abren por medio de un sensor de movimiento ubicados al superior de cada puerta	<b>CUMPLE</b>
<b>Cambio de niveles:</b>	No posee ningún cambio de nivel en su ingreso	<b>CUMPLE</b>

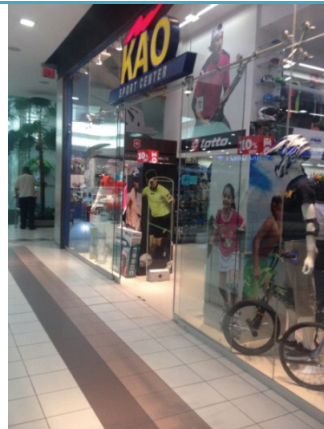
**Imagen 48:** Acceso Peatonal a local comercial  
**Fuente:** Romero, G. (2015)

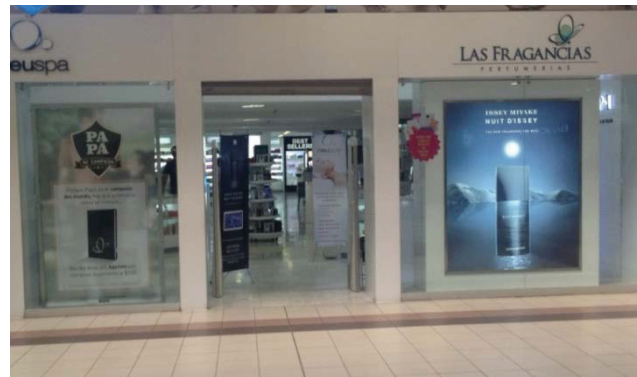
**Imagen 49:** Acceso Peatonal a local comercial  
**Fuente:** Romero, G. (2015)

Estas imágenes muestran el ingreso a locales comerciales del mall. Estas constan con las medidas óptimas para el fácil acceso a las personas con capacidades especiales. Es decir cumplen con los estándares propuestos a la NEC. Para ejemplo se han destacado estos dos locales.

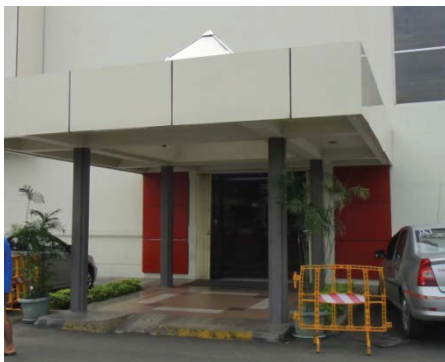
Imagen 52: Rampa 3 Entrada a Juguetón  
Fuente: Romero, G.(2015)

<p><b>Ancho libre:</b></p> <p>Las dimensiones que cuenta esta rampa son de 1m de ancho por 1m de largo.</p>	<p><b>CUMPLE</b></p>
<p><b>Llegada:</b></p> <p>La llegada no tiene la misma dimensión de la llegada que lleva ella no posee tope a la bajada.</p>	<p><b>NO CUMPLE</b></p>
<p><b>Inclinación y ascenso:</b></p> <p>El porcentaje de inclinación de la pendiente es de 18%.</p>	<p><b>NO CUMPLE</b></p>
<p><b>Protección de filos :</b></p> <p>Poseen bordillos proyectados que prevén a las personas a resbalar de la rampa.</p>	<p><b>CUMPLE</b></p>

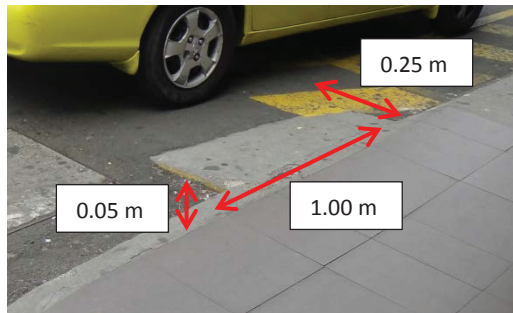
Imagen 57: Medidas de Rampa 8  
Fuente: Romero, G.(2015)

Las dimensiones de la rampa son de 1.00m de ancho libre por 0.80 de largo.

**CUMPLE**

No posee tope de llegada

**NO CUMPLE**

La pendiente de la rampa es del 20% de inclinación.

No Poseen bordillos proyectados que prevén a las personas a resbalar de la rampa.

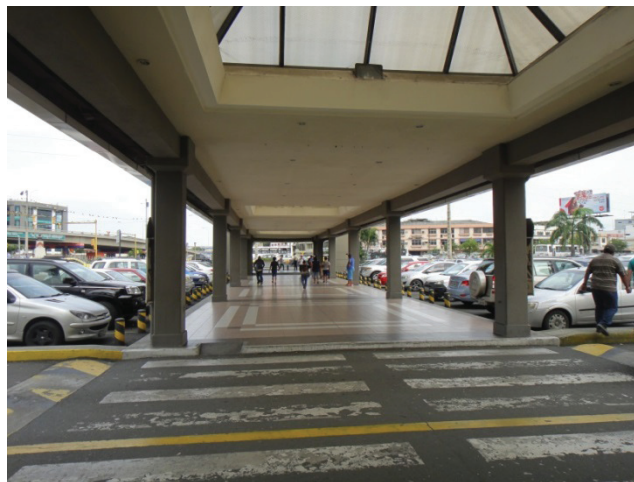
**Imagen 58:** Circulación Peatonal Zona A  
**Fuente:** Romero, G.(2015)

<b>ZONA A</b>			
<p><b>Ancho libre:</b> Posee un ancho libre de 6 m.</p>	<p><b>Espacio libre sobre la cabeza:</b> No existen barreras arquitectónicas, lo que permite al usuario una libre circulación sin complicaciones siendo este un espacio accesible.</p>	<p><b>Cambio de niveles:</b> Existen cambios de desniveles pero las rampas existentes en esta zona no cumplen con lo propuesto a la NEC ya que su pendiente excede el 5% de inclinación.</p>	<p><b>Textura de superficie:</b> Está compuesto de cerámicas antideslizantes.</p>
<b>CUMPLE</b>	<b>CUMPLE</b>	<b>NO CUMPLE</b>	<b>CUMPLE</b>

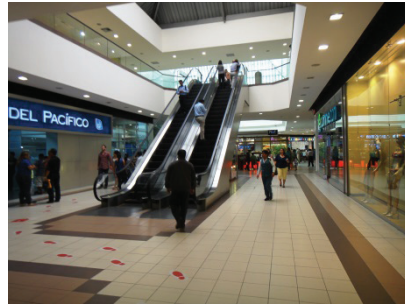
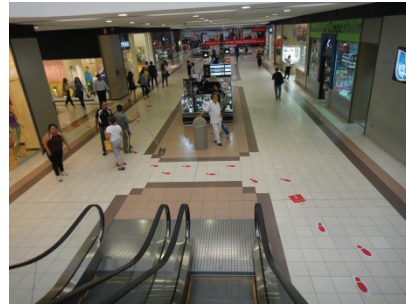
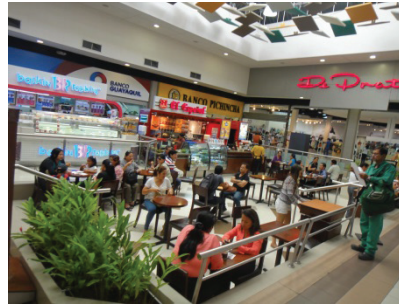
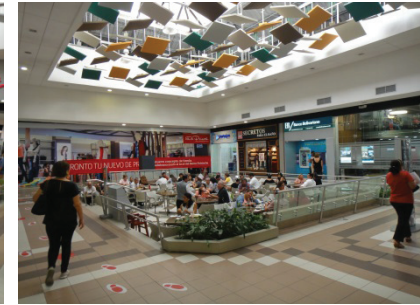
Posee un ancho libre de 4 m en cada lado de las islas comerciales.

**CUMPLE**

No existen barreras arquitectónicas, lo que permite al usuario una libre circulación sin complicaciones siendo este un espacio accesible.

Existen cambios de desniveles para acceder a los lugares destinados a los patios de comida y carecen de rampas y elevadores de sillas de ruedas lo que imposibilita el acceso a personas en sillas de ruedas.

**NO CUMPLE**

Está compuesto de cerámicas antideslizantes.

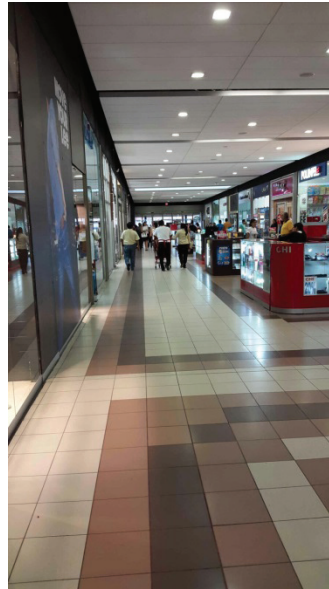
Imagen 64: Circulación Peatonal Zona D  
Fuente: Romero, G.(2015)

<p><b>Ancho libre:</b> Posee un ancho libre de 3 m en cada lado de las islas comerciales.</p>	<p><b>Espacio libre sobre la cabeza:</b> No existen barreras arquitectónicas, lo que permite al usuario una libre circulación sin complicaciones siendo este un espacio accesible.</p>	<p><b>Cambio de niveles:</b> No existen cambios de niveles en esta zona de circulación.</p>	<p><b>Textura de superficie:</b> Está compuesto de cerámicas antideslizantes.</p>
<p><b>CUMPLE</b></p>	<p><b>CUMPLE</b></p>	<p><b>CUMPLE</b></p>	<p><b>CUMPLE</b></p>

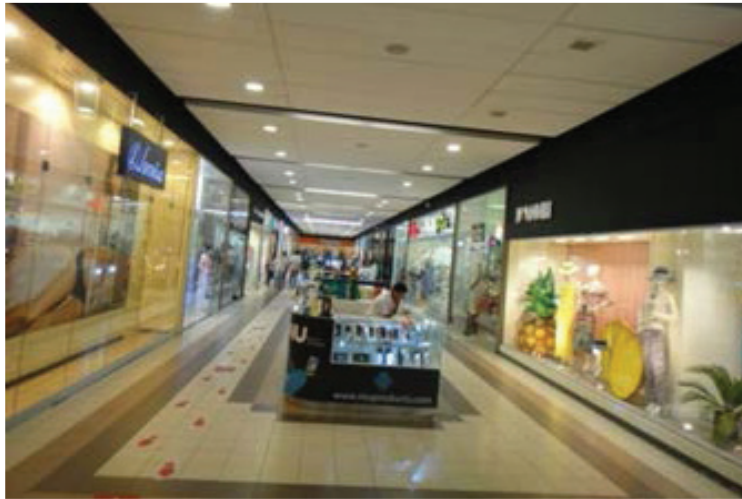
Imagen 65: Circulación Peatonal Zona E  
Fuente: Romero, G. (2015)

<p><b>Ancho libre:</b> Posee un ancho libre de 2.10 m en cada lado de las islas comerciales.</p>	<p><b>Espacio libre sobre la cabeza:</b> No existen barreras arquitectónicas, lo que permite al usuario una libre circulación sin complicaciones siendo este un espacio accesible.</p>	<p><b>Cambio de niveles:</b> No existen cambios de niveles en esta zona de circulación.</p>	<p><b>Textura de superficie:</b> Está compuesto de cerámicas antideslizantes.</p>
<p><b>CUMPLE</b></p>	<p><b>CUMPLE</b></p>	<p><b>CUMPLE</b></p>	<p><b>CUMPLE</b></p>

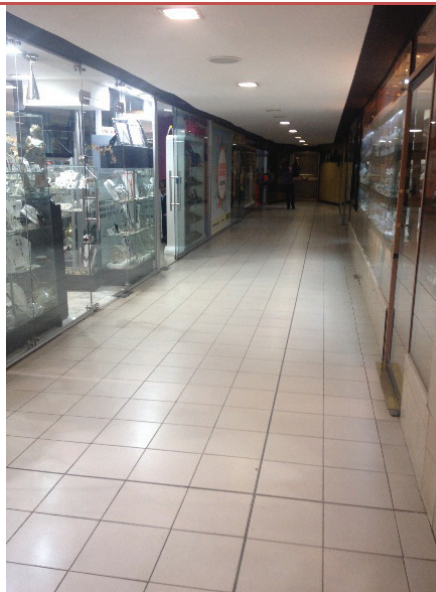
Imagen 66: Circulación Peatonal Zona F  
Fuente: Romero, G.(2015)

<p><b>Ancho libre:</b> Posee un ancho libre de 2.70 m para la circulación.</p>	<p><b>Espacio libre sobre la cabeza:</b> No existen barreras arquitectónicas, lo que permite al usuario una libre circulación sin complicaciones siendo este un espacio accesible.</p>	<p><b>Cambio de niveles:</b> No existen cambios de niveles en esta zona de circulación.</p>	<p><b>Textura de superficie:</b> Está compuesto de cerámicas antideslizantes.</p>
<p><b>CUMPLE</b></p>	<p><b>CUMPLE</b></p>	<p><b>CUMPLE</b></p>	<p><b>CUMPLE</b></p>

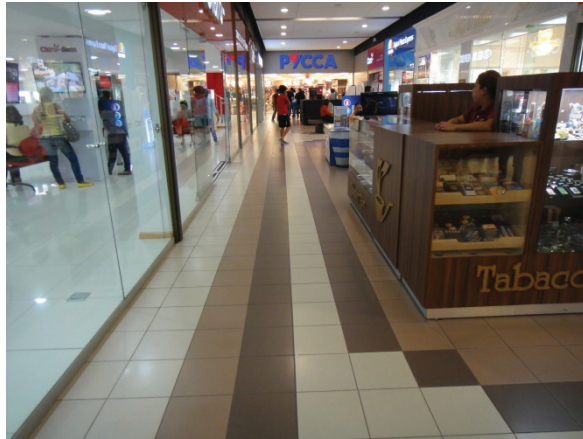
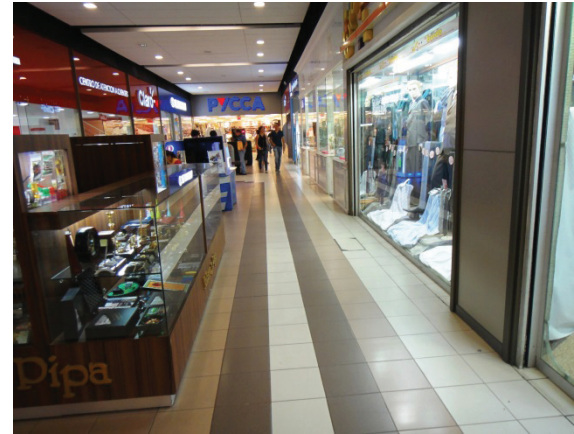
<p><b>Ancho libre:</b> Posee un ancho libre de 1.95 m en cada lado de las islas comerciales.</p>	<p><b>Espacio libre sobre la cabeza:</b> No existen barreras arquitectónicas, lo que permite al usuario una libre circulación sin complicaciones siendo este un espacio accesible.</p>	<p><b>Cambio de niveles:</b> No existen cambios de niveles en esta zona de circulación.</p>	<p><b>Textura de superficie:</b> Está compuesto de cerámicas antideslizantes.</p>
<p><b>CUMPLE</b></p>	<p><b>CUMPLE</b></p>	<p><b>CUMPLE</b></p>	<p><b>CUMPLE</b></p>

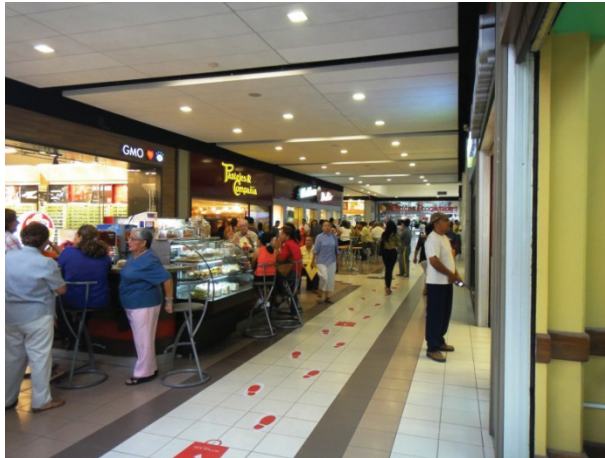
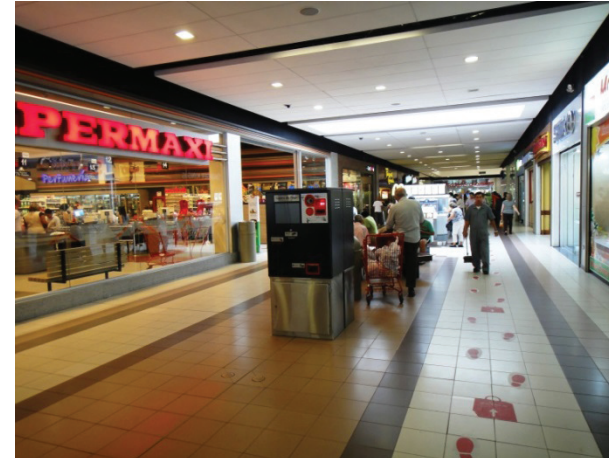
<b>Ancho libre:</b>	<b>Espacio libre sobre la cabeza:</b>	<b>Cambio de niveles:</b>	<b>Textura de superficie:</b>
Posee un ancho libre de 2.40 m en cada lado de las islas comerciales.	No existen barreras arquitectónicas, lo que permite al usuario una libre circulación sin complicaciones siendo este un espacio accesible.	No existen cambios de niveles en esta zona de circulación.	Está compuesto de cerámicas antideslizantes.
<b>CUMPLE</b>	<b>CUMPLE</b>	<b>CUMPLE</b>	<b>CUMPLE</b>

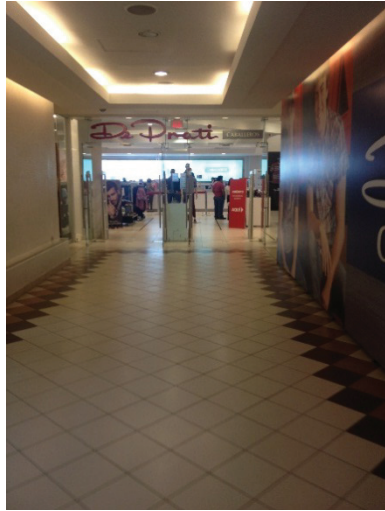
Imagen 71: Circulación Peatonal Zona I  
Fuente: Romero, G.(2015)

<p><b>Ancho libre:</b> Posee un ancho libre de 4.80 m de circulación.</p>	<p><b>Espacio libre sobre la cabeza:</b> No existen barreras arquitectónicas, lo que permite al usuario una libre circulación sin complicaciones siendo este un espacio accesible.</p>	<p><b>Cambio de niveles:</b> No existen cambios de niveles en esta zona de circulación.</p>	<p><b>Textura de superficie:</b> Está compuesto de cerámicas antideslizantes.</p>
<p><b>CUMPLE</b></p>	<p><b>CUMPLE</b></p>	<p><b>CUMPLE</b></p>	<p><b>CUMPLE</b></p>

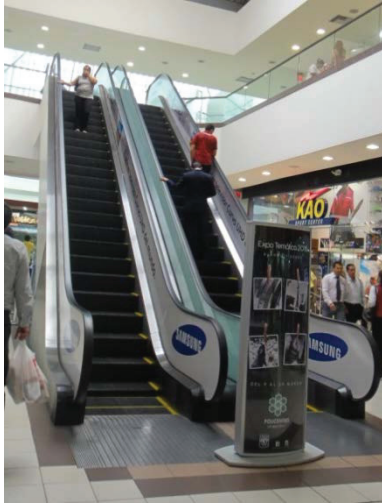
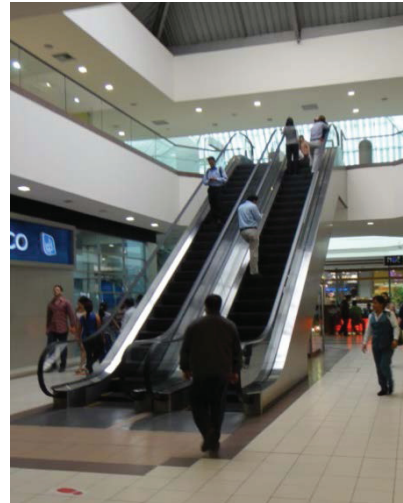
El centro comercial posee dos escaleras eléctricas para acceder a la planta alta del mall. No cuenta con escaleras tradicionales.

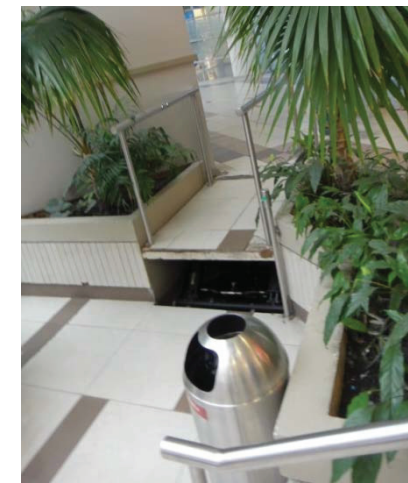
Imagen 77: Plataforma Elevadora  
Fuente: Romero, G.(2015)

Esta plataforma tiene dimensiones pequeñas (0.8 m de ancho por 1.00 de largo, pasamanos de 0.9 de alto.), para permitir el acceso al patio de comidas de Juan Valdez y Noé Sushi. No se encuentra en funcionamiento ya que se encuentra averiado.

**NO CUMPLE**

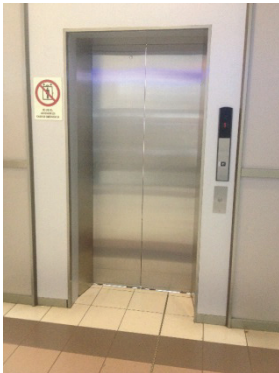
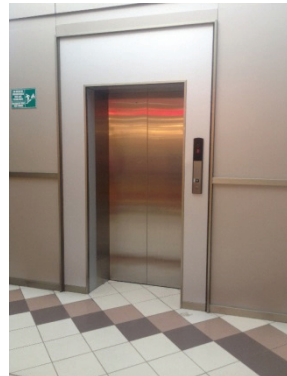
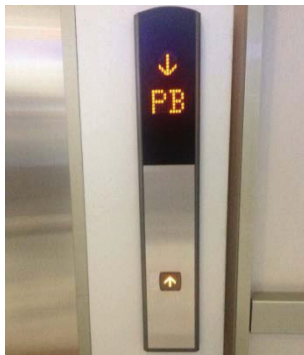
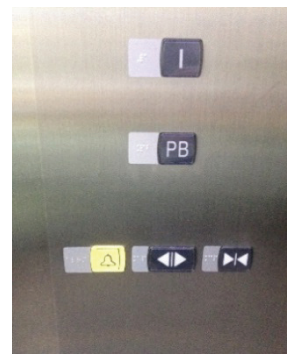
<p><b>Dimensiones</b></p> <p>1.40mx1.35 m lo que permite al usuario maniobrar su silla de ruedas sin ningún problema.</p>	<p><b>CUMPLE</b></p>
<p><b>Botones para llamar al ascensor:</b> Se encuentran ubicados a 1.10 mt sobre el piso terminado.</p>	<p><b>CUMPLE</b></p>
<p><b>Indicadores de subida y bajada:</b> posee señal visible al costado del ascensor pero no posee señales audibles que suenen para determinar la dirección del ascensor.</p>	<p><b>NO CUMPLE</b></p>
<p><b>Caracteres resaltados y sistema Braille en lugares de espera de ascensores:</b> Posee placa aplicada permanentemente en la jamba de ascensor.</p>	<p><b>CUMPLE</b></p>
<p><b>Dispositivo de apertura de emergencia de la puerta:</b> Posee dispositivo para reabrir una puerta automáticamente si esta puerta esta obstruida por una persona u objeto.</p>	<p><b>CUMPLE</b></p>
<p><b>Controles dentro del ascensor:</b> los botones de control tienen 20mm de dimensión</p>	<p><b>CUMPLE</b></p>

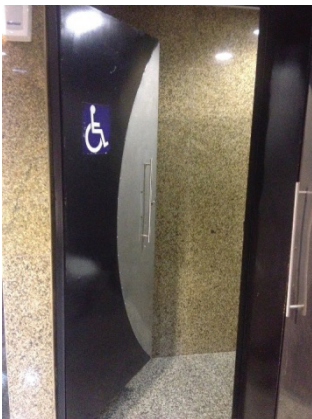
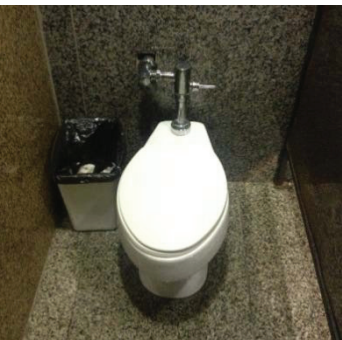
<p><b>Imagen 85:</b> Inodoro del baño 1 Fuente: Romero, G.(2015)</p>	<p><b>Espacio libre en el piso:</b> 1.10 m de ancho por 1.00 de largo.</p>	<b>NO CUMPLE</b>
		<p><b>Altura de inodoro:</b> 48 cm desde la parte alta del asiento del inodoro.</p>	<b>CUMPLE</b>
		<p><b>Mangones para agarrarse:</b> No posee mangones para que las personas con discapacidad puedan ayudarse.</p>	<b>NO CUMPLE</b>
		<p><b>Controles para bajar la válvula:</b> Mecanismo de operación manual. Se puede usar con una mano.</p>	<b>CUMPLE</b>
		<p><b>Dispensadores de papel higiénico:</b> No posee dispensador de papel higiénico dentro del cubículo.</p>	<b>NO CUMPLE</b>

<p><b>Puertas:</b> Mide 0.80 m y se abate para adentro.</p>	<b>NO CUMPLE</b>

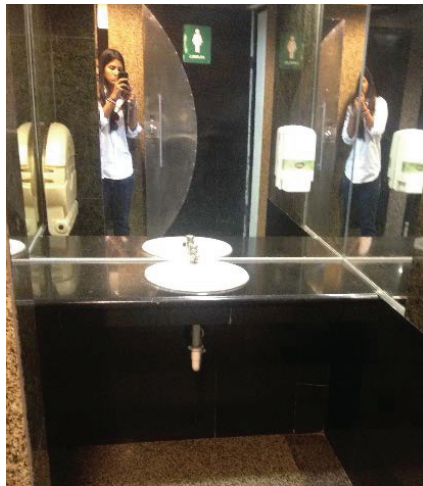
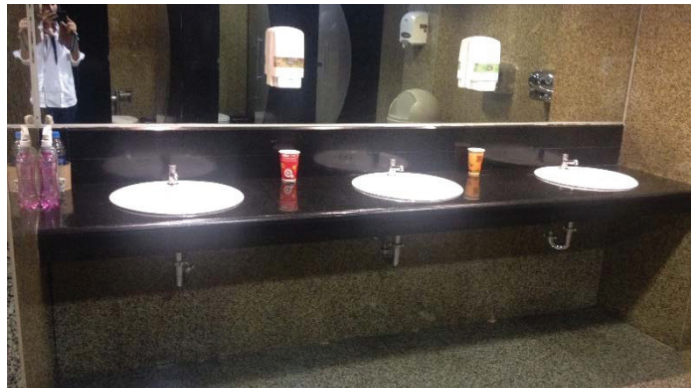
<p><b>Alturas y espacios libres:</b> Los lavatorios están montados a una altura de 80cm sobre el piso terminado teniendo como espacio libre 70 cm desde el piso terminado hasta l parte inferior del lavamanos.</p>	<b>NO CUMPLE</b>
<p><b>Espacio libre de piso:</b> Tiene espacio libre de piso de 70 cm por 1.20 mts de ancho para permitir el acercamiento frontal.</p>	<b>CUMPLE</b>
<p><b>Tuberías expuestas y superficie:</b> Las tuberías de drenaje se encuentran aisladas y no poseen ninguna superficie filuda ni abrasiva debajo del lavatorio.</p>	<b>CUMPLE</b>
<p><b>Griferías:</b> Son operables con una mano, son de mecanismo de cierre automático y permanecen abiertas 10 segundos.</p>	<b>CUMPLE</b>
<p><b>Espejo:</b> El espejo se encuentra colocado con superficie inferior reflectiva a 0.90 m de piso terminado.</p>	<b>CUMPLE</b>

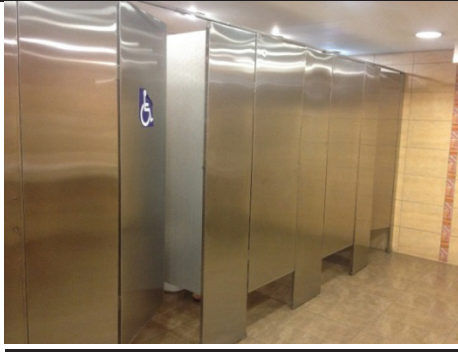
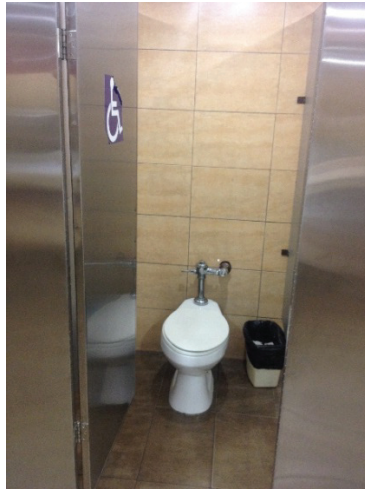
<p><b>Espacio libre en el piso:</b> 0.90 m de ancho por 0.60 m de largo.</p>	<b>NO CUMPLE</b>
<p><b>Altura de inodoro:</b> 48 cm desde la parte alta del asiento del inodoro.</p>	<b>CUMPLE</b>
<p><b>Mangones para agarrarse:</b> No posee mangones para que las personas con discapacidad puedan ayudarse.</p>	<b>NO CUMPLE</b>
<p><b>Controles para bajar la válvula:</b> Mecanismo de operación manual. Se puede usar con una mano.</p>	<b>CUMPLE</b>
<p><b>Dispensadores de papel higiénico:</b> No posee dispensador de papel higiénico dentro del cubículo.</p>	<b>NO CUMPLE</b>
<p><b>Puertas:</b> Mide 0.70 m y se abate para adentro.</p>	<b>NO CUMPLE</b>

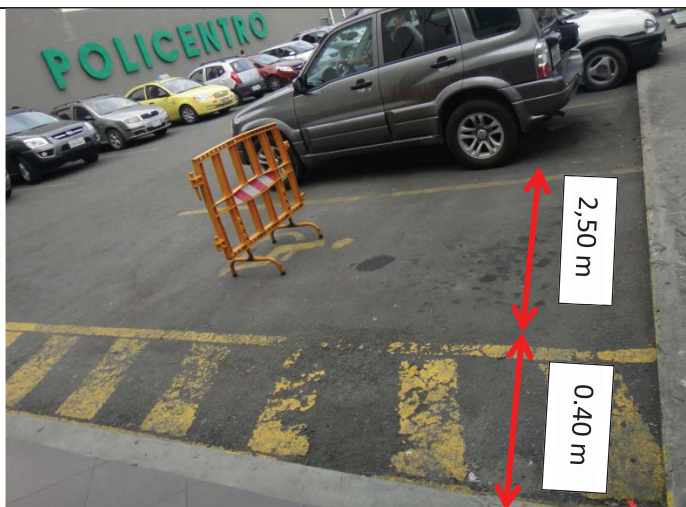
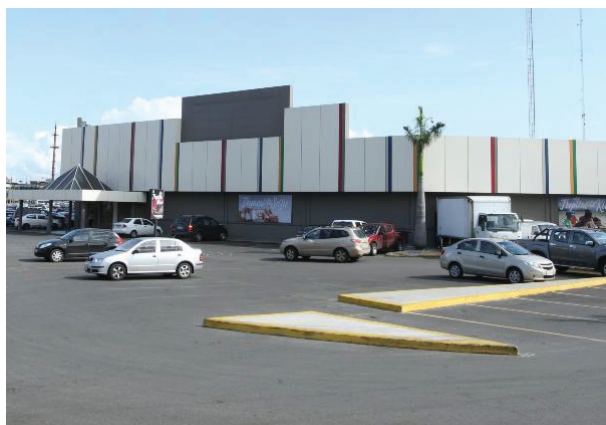
<p><b>Número de espacios de parqueo:</b></p> <p>El Policentro cuenta con 1,056 parqueos de los cuales 12 están reservados para personas con discapacidad. Debería tener 21 parqueos para discapacitados según la NEC ya que de acuerdo a la norma por los primeros 1000 parqueos de ben haber 20 parqueos y después de los 1000 uno por cada 100.</p>	<p><b>NO CUMPLE</b></p>
<p><b>Ubicación:</b> Estos parqueos se encuentran anexos a los ingresos del centro comercial.</p>	<p><b>CUMPLE</b></p>
<p><b>Dimensiones:</b> Consta de una medida de 2,90 m de ancho por 5 de largo siendo el espacio recomendado de 3.30 m de ancho por 5m de largo.</p>	<p><b>NO CUMPLE</b></p>
<p><b>Señalización:</b> Posee pintado el símbolo internacional de discapacidad en amarillo. Carece de indicaciones que digan parqueo permitido solo para discapacitados.</p>	<p><b>NO CUMPLE</b></p>
<p><b>Playa de estacionamiento:</b> No cuenta con las dimensiones establecidas para el uso de las personas con discapacidad.</p>	<p><b>NO CUMPLE</b></p>

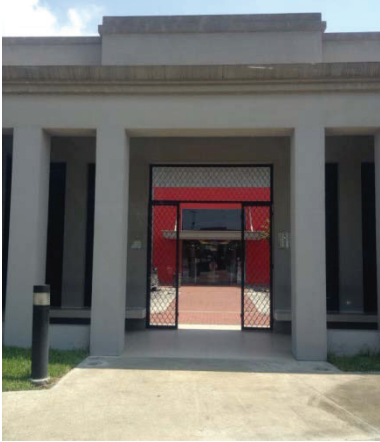
<p>Imagen 97: Acceso Peatonal 1 de C.C. Plaza Navona Fuente: Romero, G.(2015)</p>	<p>La imagen muestra el acceso peatonal desde la av. Principal de Samborondón.</p>	<p><b>Ancho libre:</b> Sus dimensiones son de 0.60m cada puerta es decir que se tiene un espacio libre de circulación de 1.20m al abrirse las dos puertas.</p> <p><b>Accesorios de puerta:</b> Cuenta con puertas de fierro que se mantienen abiertas durante el día.</p> <p><b>Cambio de niveles:</b> Carece de escalones lo que permite el fácil acceso a una persona con discapacidad</p>	<p><b>CUMPLE</b></p> <p><b>CUMPLE</b></p> <p><b>CUMPLE</b></p>
<p>Tabla 64: Análisis de Acceso peatonal 5 Fuente: Romero, G.(2015)</p>	  <p>Imagen 98: Acceso Peatonal 5 de C.C. Plaza Navona Fuente: Romero, G.(2015)</p>	<p>Este es el ingreso a la parte posterior del centro comercial donde existen áreas de mesas y una pileta que limita con el río. Se puede ver en la imagen que el área de acceso es amplia.</p>	<p><b>Ancho libre:</b> 5 Metros</p> <p><b>Accesorios de puerta:</b> No posee puertas lo que facilita el acceso a cualquier individuo</p> <p><b>Cambio de niveles:</b> No posee ningún cambio de nivel en su ingreso</p>	<p><b>CUMPLE</b></p> <p><b>CUMPLE</b></p> <p><b>CUMPLE</b></p>

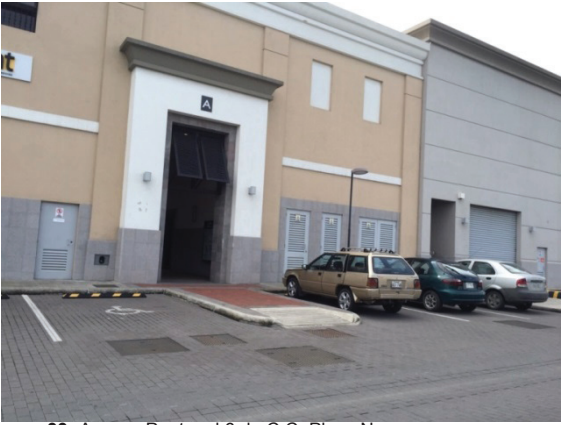
<p><b>Imagen 99:</b> Acceso Peatonal 6 de C.C. Plaza Navona Fuente: Romero, G.(2015)</p>	<p>Este acceso al bloque A cuenta con una rampa directa que direcciona al usuario hacia la entrada.</p>	<p><b>Ancho libre:</b> Sus dimensiones son de 2.50 m</p>	<b>CUMPLE</b>
			<p><b>Accesorios de puerta:</b> No posee puertas lo que facilita el acceso a cualquier individuo</p>	<b>CUMPLE</b>
			<p><b>Cambio de niveles:</b> No posee ningún cambio de nivel en su ingreso</p>	<b>CUMPLE</b>

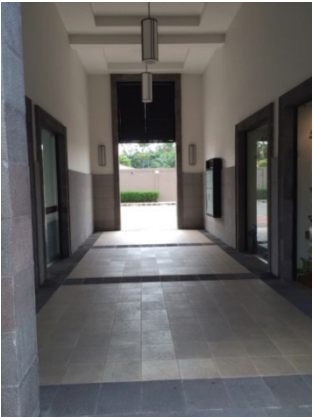
<p><b>Imagen 100:</b> Acceso Peatonal 3 de C.C. Plaza Navona Fuente: Romero, G.(2015)</p>	<p>Acceso al bloque B cuenta con un amplio pasillo de circulación. No existe ningún tipo de inconveniente que perjudique la circulación a una persona con discapacidad.</p>	<p><b>Ancho libre:</b> Sus dimensiones son de 2.50 m</p>	<b>CUMPLE</b>
			<p><b>Accesorios de puerta:</b> No posee puertas lo que facilita el acceso a cualquier individuo</p>	<b>CUMPLE</b>
			<p><b>Cambio de niveles:</b> No posee ningún cambio de nivel en su ingreso</p>	<b>CUMPLE</b>

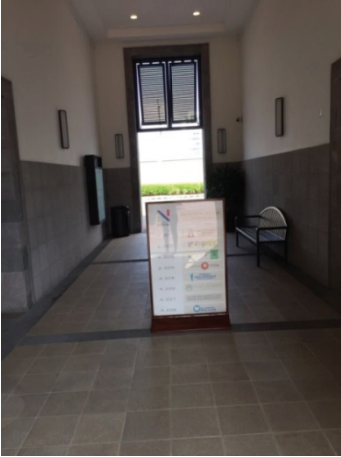
<p><b>Imagen 101:</b> Acceso Peatonal 4 de C.C. Plaza Navona Fuente: Romero, G.(2015)</p>	<p>Este es otro acceso al bloque B. en la imagen se muestra una pancarta puesta en la mitad. Una banqueta a un costado pero estas están ubicadas de tal forma que no obstaculiza el paso a las personas con discapacidad.</p>	<p><b>Ancho libre:</b> Sus dimensiones son de 2.50 m</p>	<b>CUMPLE</b>
			<p><b>Accesorios de puerta:</b> No posee puertas lo que facilita el acceso a cualquier individuo</p>	<b>CUMPLE</b>
			<p><b>Cambio de niveles:</b> No posee ningún cambio de nivel en su ingreso</p>	<b>CUMPLE</b>

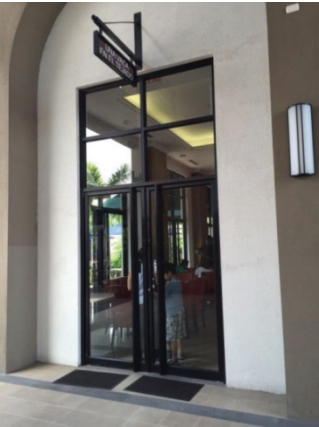
<p><b>Imagen 102:</b> Acceso Peatonal a restaurante de C.C. Plaza Navona Fuente: Romero, G.(2015)</p>	<p>Este es el acceso a uno de los restaurantes que se encuentran en el centro comercial.</p>	<p><b>Ancho libre:</b> Sus dimensiones son de 0.60m cada puerta es decir que se tiene un espacio libre de circulación de 1.20m al abrirse las dos puertas.</p>	<b>CUMPLE</b>
			<p><b>Accesorios de puerta:</b> Consta con dos puertas abatibles de vidrio templado. Posee cada puerta agarraderas que van de piso a techo</p>	<b>CUMPLE</b>
			<p><b>Cambio de niveles:</b> No posee ningún cambio de nivel en su ingreso</p>	<b>CUMPLE</b>
