**IMPLEMENTACIÓN DE ESTÁNDARES DE ACCESIBILIDAD DE CENTROS  
COMERCIALES EN LOS CANTONES DE GUAYAQUIL Y SAMBORONDÓN PARA  
MEJORAR LA MOVILIDAD DE LAS PERSONAS CON DISCAPACIDAD FÍSICA.**

**Universidad de Especialidades Espíritu Santo**

**Trabajo de Titulación que se presenta como  
requisito para el título de Arquitecto**

**Gloria María Romero Nogales**

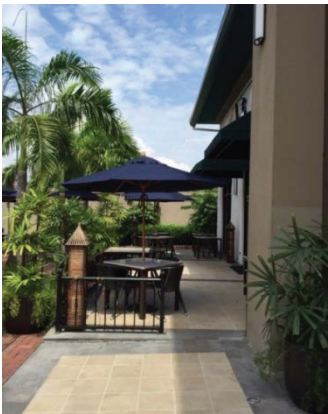
<p><b>Imagen 103:</b> Acceso Peatonal a restaurante de C.C. Plaza Navona Fuente: Romero, G.(2015)</p>	<p>Este es un acceso a uno de los restaurantes que tienen salida a una especie de terraza. Las personas en silla de ruedas o con algún tipo de discapacidad pueden acceder sin ningún tipo de problema</p>	<p><b>Ancho libre:</b> Sus dimensiones son de 1.00 m</p>	<b>CUMPLE</b>
			<p><b>Accesorios de puerta:</b> No posee puertas</p>	<b>CUMPLE</b>
			<p><b>Cambio de niveles:</b> No posee ningún cambio de nivel en su ingreso</p>	<b>CUMPLE</b>

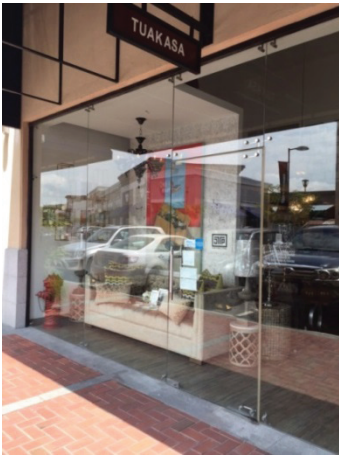
<p><b>Imagen 104:</b> Acceso Peatonal a local de C.C. Plaza Navona Fuente: Romero, G.(2015)</p>	<p>Acceso a uno de los locales comerciales.</p>	<p><b>Ancho libre:</b> Sus dimensiones son de 0.90m es decir que se tiene un espacio libre de circulación de 0.90 al abrirse las dos puertas.</p>	<b>CUMPLE</b>
			<p><b>Accesorios de puerta:</b> Se puede observar que la puerta es de vidrio y posee una agarradera metálica en la mitad de la puerta.</p>	<b>CUMPLE</b>
			<p><b>Cambio de niveles:</b> No posee ningún cambio de nivel en su ingreso</p>	<b>CUMPLE</b>

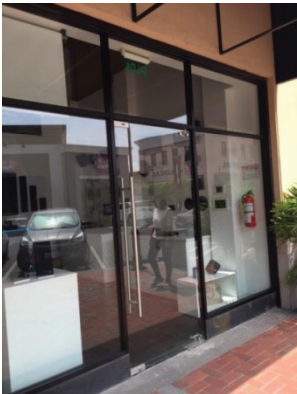
<p><b>Imagen 105:</b> Acceso Peatonal a local de C.C. Plaza Navona Fuente: Romero, G.(2015)</p>	<p>Acceso a otro local comercial de Plaza Navona.</p>	<p><b>Ancho libre:</b> Sus medidas cumplen con lo propuesto en la norma 0.90 m de ancho.</p>	<b>CUMPLE</b>
			<p><b>Accesorios de puerta:</b> La puerta también es de vidrio pero agarradera es un poco más larga que la de la foto anterior.</p>	<b>CUMPLE</b>
			<p><b>Cambio de niveles:</b> No posee ningún cambio de nivel en su ingreso</p>	<b>CUMPLE</b>

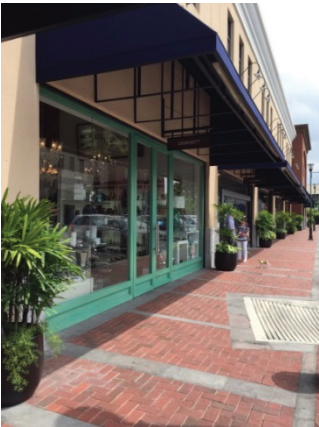
<p><b>Imagen 106:</b> Acceso Peatonal a local de C.C. Plaza Navona Fuente: Romero, G.(2015)</p>	<p>Ingreso a local comercial, se puede observar que este local es más grande que los anteriores</p>	<p><b>Ancho libre:</b> Sus dimensiones son de 0.80m cada puerta es decir que se tiene un espacio libre de circulación de 1.60m al abrirse las dos puertas.</p>	<b>CUMPLE</b>
			<p><b>Accesorios de puerta:</b> posee dos puertas con bisagra y agarraderas en ambas puertas de metal</p>	<b>CUMPLE</b>
			<p><b>Cambio de niveles:</b> No posee ningún cambio de nivel en su ingreso</p>	<b>CUMPLE</b>

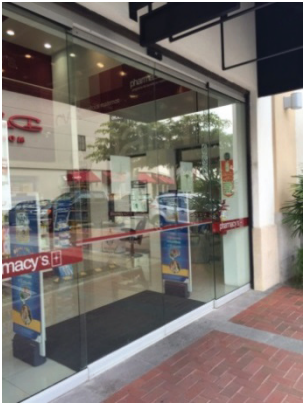
**Imagen 107:** Acceso Peatonal a local de C.C. Plaza Navona  
Fuente: Romero, G.(2015)

<p>Este es el ingreso a uno de los locales ancla del centro comercial. "Pharmacy's".</p>	<p><b>Ancho libre:</b> El ancho libre de circulación es de 1.60m al abrirse sus dos puertas.</p>	<b>CUMPLE</b>
			<p><b>Accesorios de puerta:</b> Como se puede observar en la foto su ingreso posee dos puertas corredizas automáticas con sensor de movimiento. Carecen de agarraderas</p>	<b>CUMPLE</b>
			<p><b>Cambio de niveles:</b> No posee ningún cambio de nivel en su ingreso</p>	<b>CUMPLE</b>

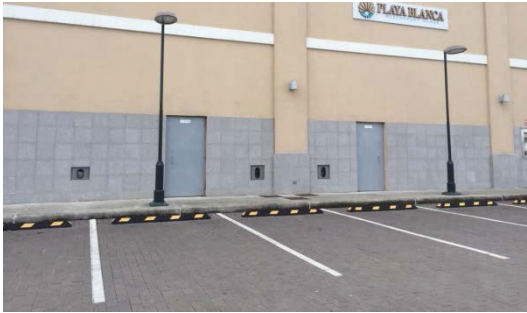
<p><b>Imagen 109:</b> Acceso Peatonal de servicio a local de C.C. Plaza Navona  Fuente: Romero, G.(2015)</p>	<p>En la imagen superior podemos observar el acceso de servicio a los locales comerciales</p>	<b>Ancho libre:</b> Sus dimensiones son de 0.90m	<b>CUMPLE</b>
			<b>Accesorios de puerta:</b> puertas con bisagra y agarradera	<b>CUMPLE</b>
			<b>Cambio de niveles:</b> No posee ningún cambio de nivel en su ingreso	<b>CUMPLE</b>

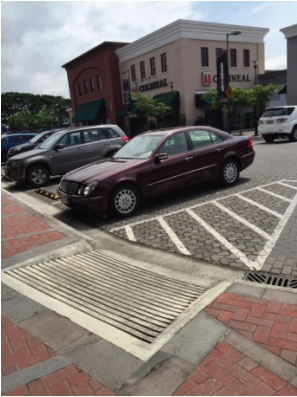
<p><b>Imagen 112:</b> Rampa (5) de C.C. Plaza Navona Fuente: Romero, G.(2015)</p>	<p><b>Ancho libre:</b> Las dimensiones de la rampa son de 1.58 m de ancho por 1.40 m de largo.</p>	<b>CUMPLE</b>
		<p><b>Llegada:</b> Posee tope de llegada lo que hace que cumpla con lo dispuesto en la norma</p>	<b>CUMPLE</b>
		<p><b>Inclinación y ascenso:</b> La pendiente de la rampa es del 12% de inclinación.</p>	<b>NO CUMPLE</b>
		<p><b>Protección de filos :</b> Poseen bordillos proyectados que prevén a las personas a resbalar de la rampa.</p>	<b>CUMPLE</b>

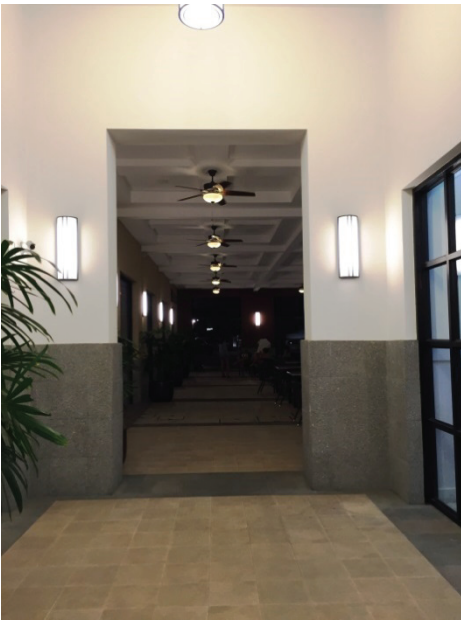
<p><b>Imagen 113:</b> Circulación Peatonal Zona A de C.C. Plaza Navona Fuente: Romero, G.(2015)</p>			
	<p><b>ZONA A</b></p>			
	<p><b>Ancho libre:</b> Posee un ancho libre de 3.60 m de circulación.</p>	<p><b>Espacio libre sobre la cabeza:</b> No existen barreras arquitectónicas, lo que permite al usuario una libre circulación sin complicaciones siendo este un espacio accesible.</p>	<p><b>Cambio de niveles:</b> No existen cambios de niveles en esta zona de circulación.</p>	<p><b>Textura de superficie:</b> Está compuesto de cerámicas antideslizantes.</p>
<p><b>CUMPLE</b></p>	<p><b>CUMPLE</b></p>	<p><b>CUMPLE</b></p>	<p><b>CUMPLE</b></p>

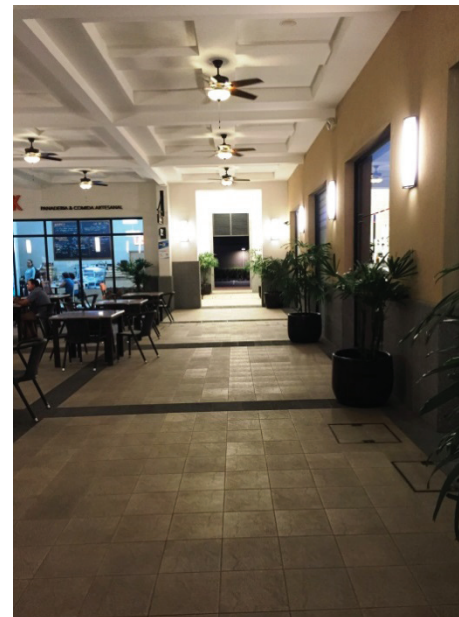
Imagen 115: Circulación Peatonal Zona B de C.C. Plaza Navona  
Fuente: Romero, G.(2015)

<p><b>Ancho libre:</b> Posee un ancho libre de 2.70 m de circulación.</p>	<p><b>Espacio libre sobre la cabeza:</b> No existen barreras arquitectónicas, lo que permite al usuario una libre circulación sin complicaciones siendo este un espacio accesible.</p>	<p><b>Cambio de niveles:</b> No existen cambios de niveles en esta zona de circulación.</p>	<p><b>Textura de superficie:</b> Está compuesto de cerámicas antideslizantes.</p>
<p><b>CUMPLE</b></p>	<p><b>CUMPLE</b></p>	<p><b>CUMPLE</b></p>	<p><b>CUMPLE</b></p>

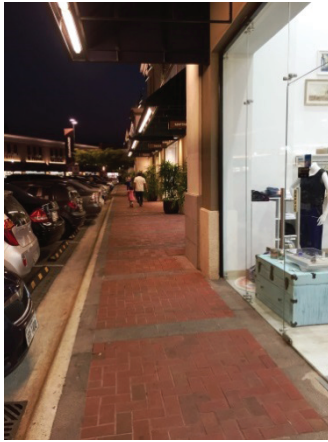
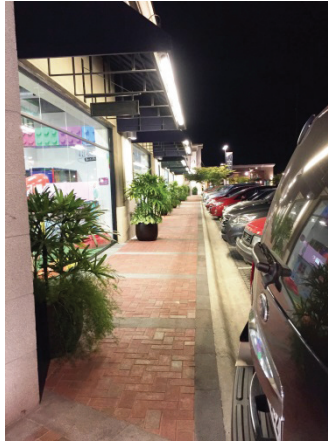
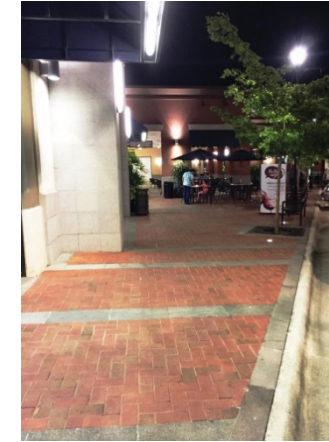
<p><b>Ancho libre:</b> Posee un ancho libre de 2.80 m de circulación.</p>	<p><b>Espacio libre sobre la cabeza:</b> Existen maceteros ubicados a lo largo de el área de circulación pero estas no afectan en nada al ancho libre lo que permite al usuario una libre circulacion sin complicaciones siendo este un espacio accesible.</p>	<p><b>Cambio de niveles:</b> No existen cambios de niveles en esta zona de circulación.</p>	<p><b>Textura de superficie:</b> Está compuesto de adoquines lo que hace que la superficie sea antideslizante.</p>
<p><b>CUMPLE</b></p>	<p><b>CUMPLE</b></p>	<p><b>CUMPLE</b></p>	<p><b>CUMPLE</b></p>

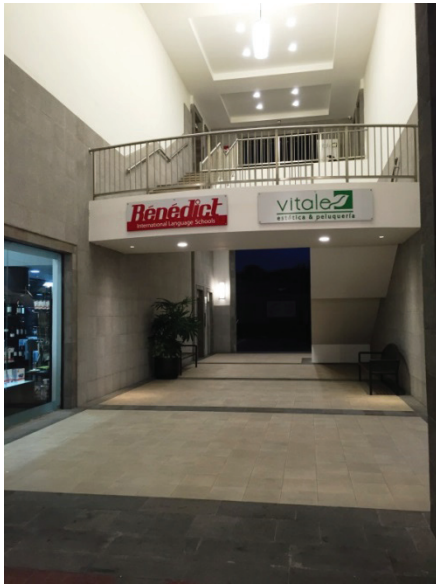
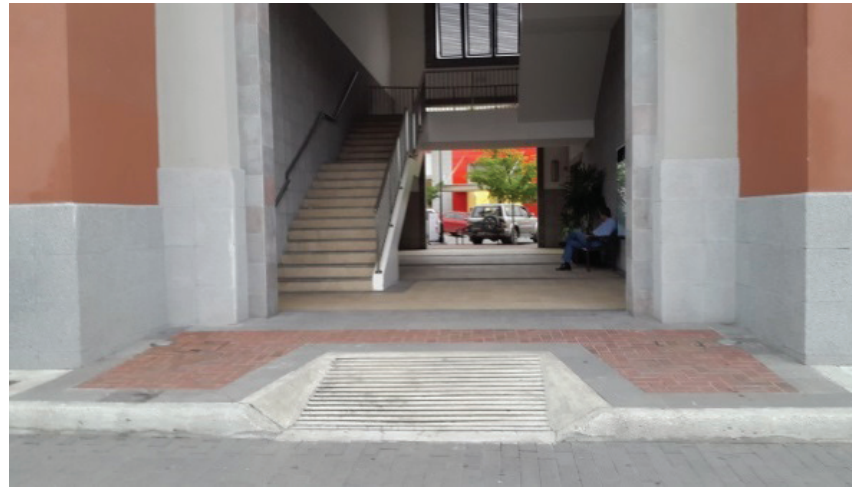
<p><b>Ancho libre:</b> Posee un ancho libre de 5.60 m de circulación.</p>	<p><b>Espacio libre sobre la cabeza:</b> No existen barreras arquitectónicas, lo que permite al usuario una libre circulación sin complicaciones siendo este un espacio accesible.</p>	<p><b>Cambio de niveles:</b> No existen cambios de niveles en esta zona de circulación.</p>	<p><b>Textura de superficie:</b> Está compuesto de cerámicas antideslizantes.</p>
<p><b>CUMPLE</b></p>	<p><b>CUMPLE</b></p>	<p><b>CUMPLE</b></p>	<p><b>CUMPLE</b></p>

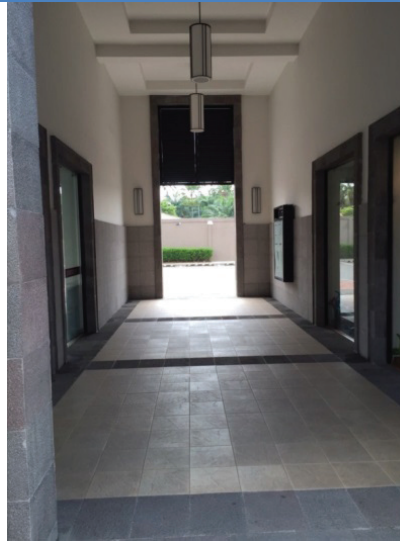
Imagen 122: Circulación Peatonal Zona E de C.C. Plaza Navona  
Fuente: Romero, G.(2015)

<p><b>Ancho libre:</b> Posee un ancho libre de 3.60 m de circulación.</p>	<p><b>Espacio libre sobre la cabeza:</b> No existen barreras arquitectónicas, lo que permite al usuario una libre circulación sin complicaciones siendo este un espacio accesible.</p>	<p><b>Cambio de niveles:</b> No existen cambios de niveles en esta zona de circulación.</p>	<p><b>Textura de superficie:</b> Está compuesto de cerámicas antideslizantes.</p>
<p><b>CUMPLE</b></p>	<p><b>CUMPLE</b></p>	<p><b>CUMPLE</b></p>	<p><b>CUMPLE</b></p>

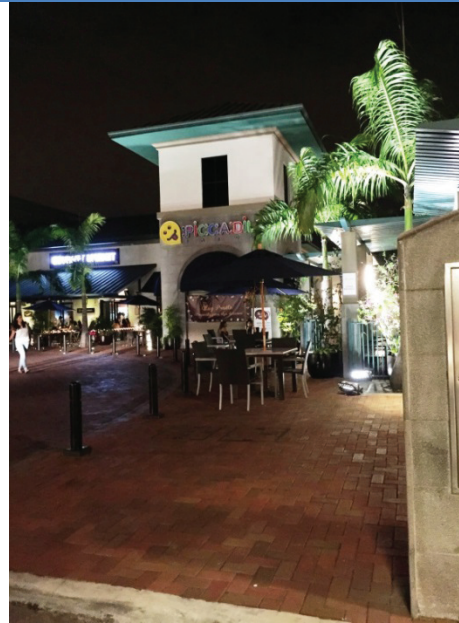
Imagen 123: Circulación Peatonal Zona F de C.C. Plaza Navona  
Fuente: Romero, G.(2015)

<p><b>Ancho libre:</b> Posee un ancho libre de 4.50 m de circulación.</p>	<p><b>Espacio libre sobre la cabeza:</b> No existen barreras arquitectónicas, lo que permite al usuario una libre circulación sin complicaciones siendo este un espacio accesible.</p>	<p><b>Cambio de niveles:</b> No existen cambios de niveles en esta zona de circulación.</p>	<p><b>Textura de superficie:</b> Está compuesto de adoquines lo que hace que la superficie sea antideslizante.</p>
<p><b>CUMPLE</b></p>	<p><b>CUMPLE</b></p>	<p><b>CUMPLE</b></p>	<p><b>CUMPLE</b></p>

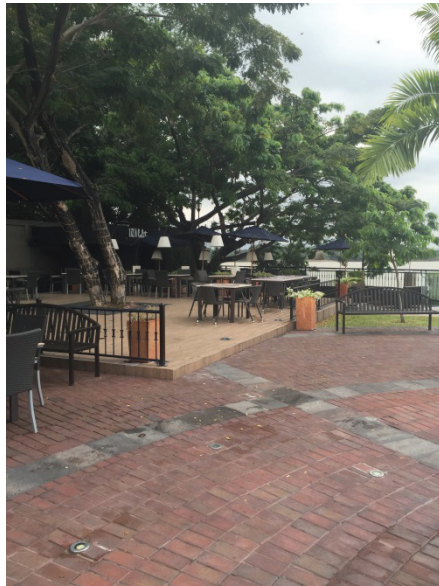
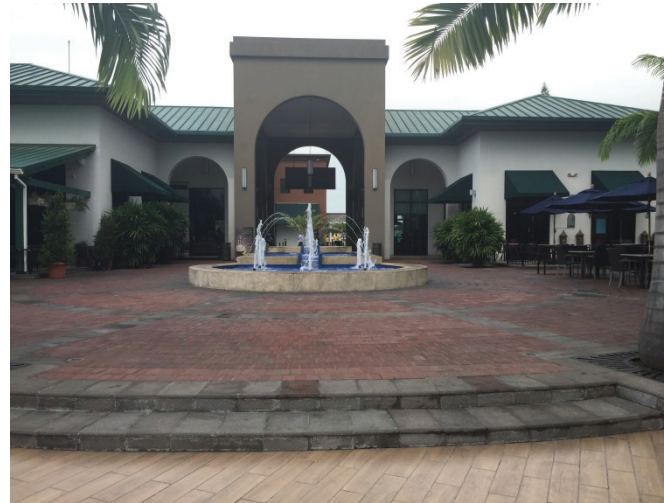
<p><b>Ancho libre:</b> Posee un ancho libre de 4.80 m de circulación.</p>	<p><b>Espacio libre sobre la cabeza:</b> No existen barreras arquitectónicas, lo que permite al usuario una libre circulación sin complicaciones siendo este un espacio accesible.</p>	<p><b>Cambio de niveles:</b> No existen cambios de niveles en esta zona de circulación.</p>	<p><b>Textura de superficie:</b> Está compuesto de cerámicas antideslizantes.</p>
<p><b>CUMPLE</b></p>	<p><b>CUMPLE</b></p>	<p><b>CUMPLE</b></p>	<p><b>CUMPLE</b></p>

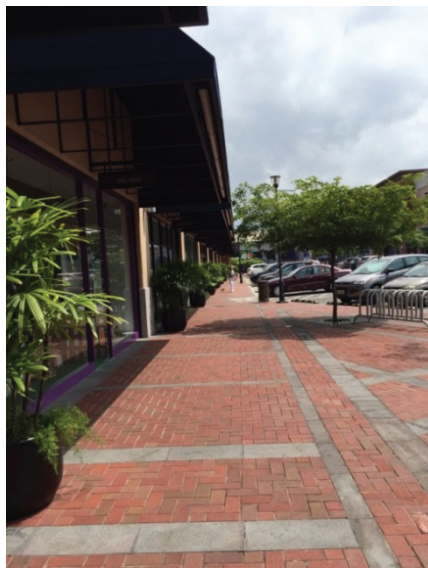
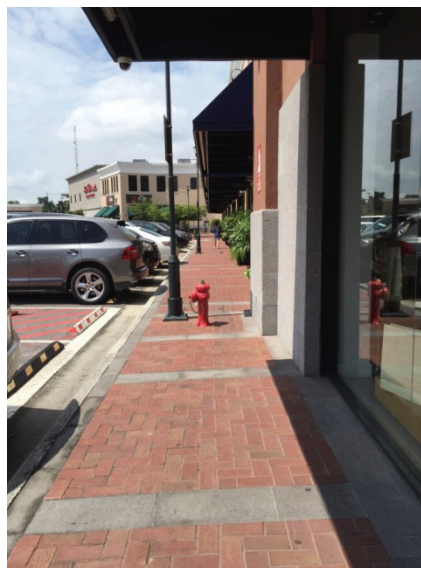
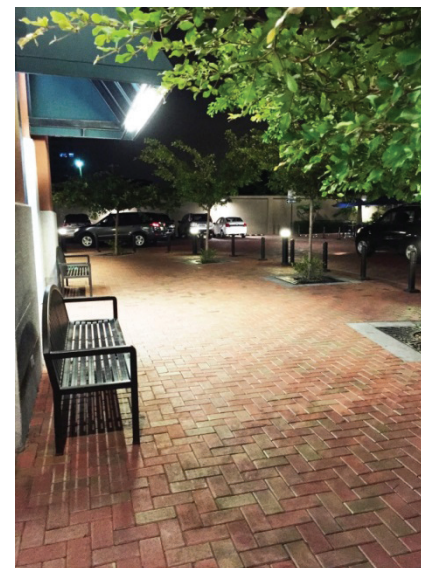
Posee un ancho libre de 2.80 m de circulación.

En esta vía de circulación peatonal se muestra con un poste de alumbrado y un hidrante para incendios obstruyen el paso a los peatones.  
Una persona en silla de ruedas no puede pasar por este sector.

**NO CUMPLE**

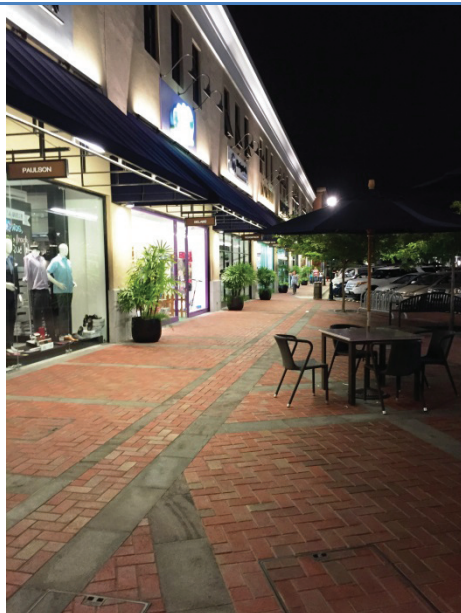
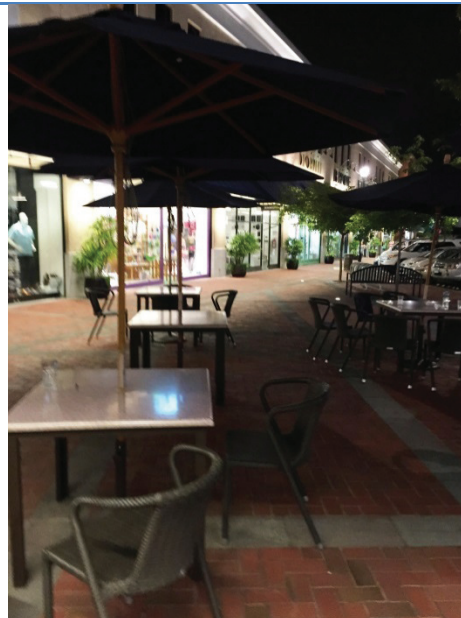
Posee un ancho libre de 3.50 m de circulación.

No existen barreras arquitectónicas, pero posee mesas de exteriores como lo que permite al usuario una libre circulación sin complicaciones siendo este un espacio accesible.

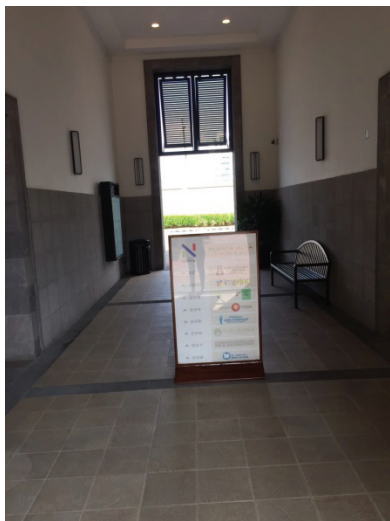
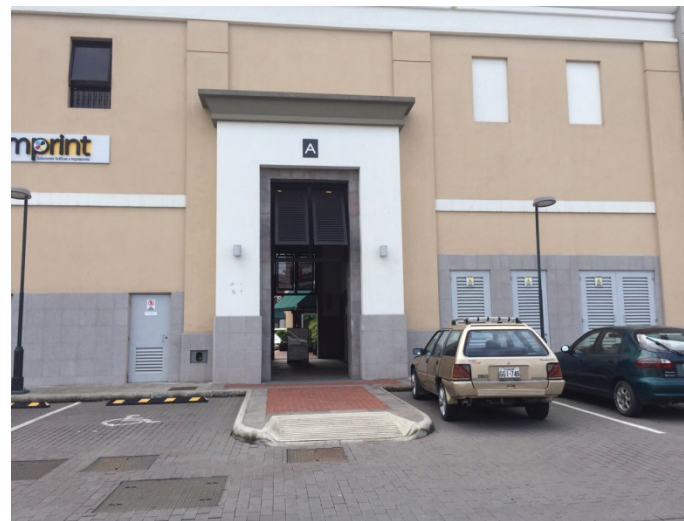
Posee un ancho libre de 1.50 m de circulación en cada lado de la vaya informativa.

No existen barreras arquitectónicas, lo que permite al usuario una libre circulación sin complicaciones siendo este un espacio accesible.

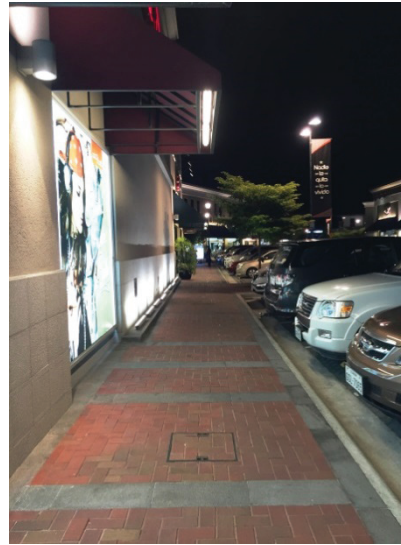
Imagen 133: Circulación Peatonal Zona K de C.C. Plaza Navona  
Fuente: Romero, G.(2015)

<p><b>Ancho libre:</b> Posee un ancho libre de 3.10 m de circulación.</p>	<p><b>Espacio libre sobre la cabeza:</b> No existen barreras arquitectónicas, lo que permite al usuario una libre circulación sin complicaciones siendo este un espacio accesible.</p>	<p><b>Cambio de niveles:</b> No existen cambios de niveles en esta zona de circulación.</p>	<p><b>Textura de superficie:</b> Está compuesto de cerámicas antideslizantes.</p>
<p><b>CUMPLE</b></p>	<p><b>CUMPLE</b></p>	<p><b>CUMPLE</b></p>	<p><b>CUMPLE</b></p>

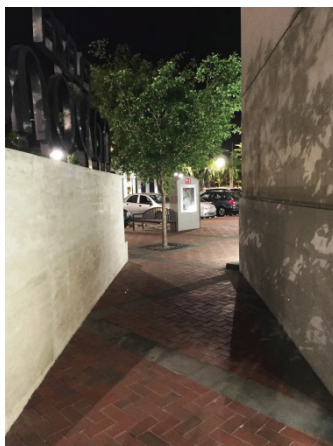
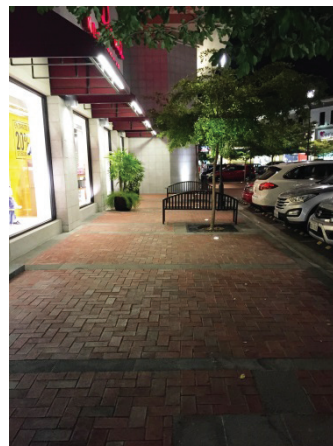
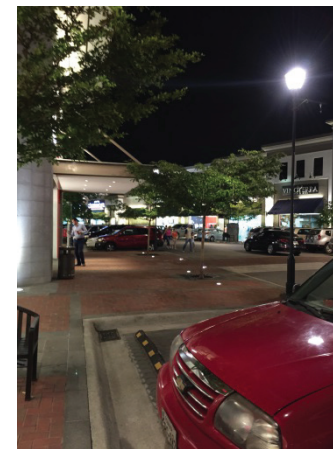
Posee un ancho libre de 3.10 m de circulación.

No existen barreras arquitectónicas, lo que permite al usuario una libre circulación sin complicaciones siendo este un espacio accesible.

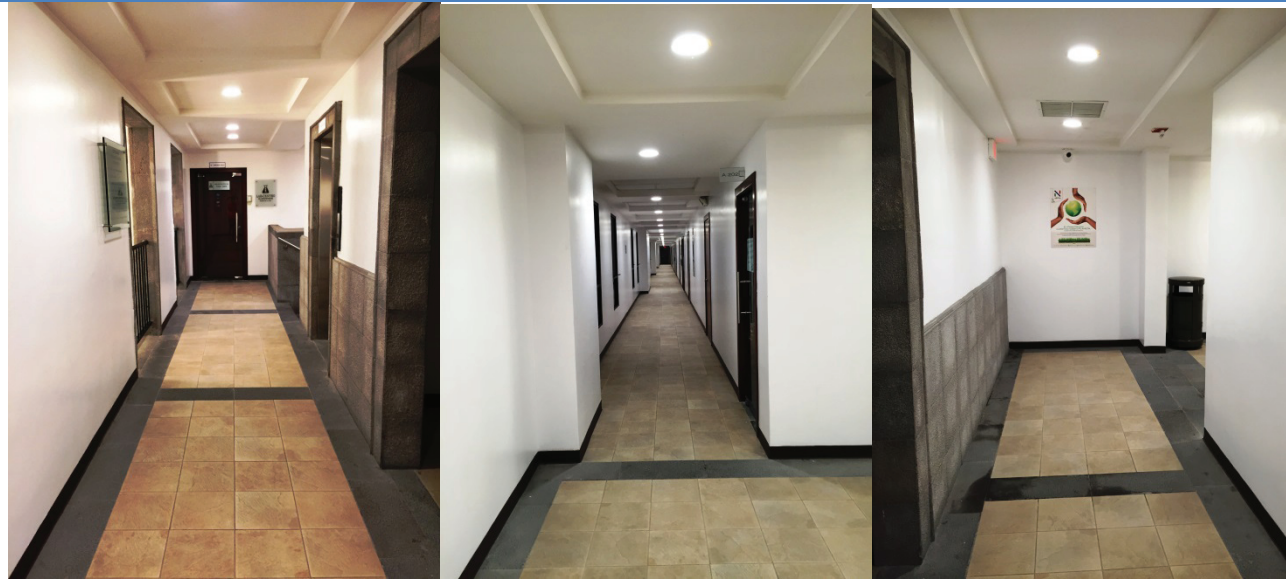
<p><b>Ancho libre:</b> Posee un ancho libre de 1.80 m de circulación.</p>	<p><b>Espacio libre sobre la cabeza:</b> No existen barreras arquitectónicas, lo que permite al usuario una libre circulación sin complicaciones siendo este un espacio accesible.</p>	<p><b>Cambio de niveles:</b> No existen cambios de niveles en esta zona de circulación.</p>	<p><b>Textura de superficie:</b> Está compuesto de cerámicas antideslizantes.</p>
<p><b>CUMPLE</b></p>	<p><b>CUMPLE</b></p>	<p><b>CUMPLE</b></p>	<p><b>CUMPLE</b></p>

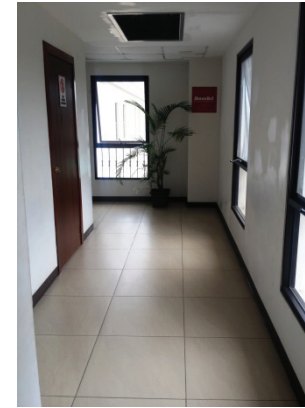
**Imagen 143:** Circulación Peatonal Zona N  
**Fuente:** Romero, G.(2015)

<p><b>Ancho libre:</b> Posee un ancho libre de 1.80 m de circulación.</p>	<p><b>Espacio libre sobre la cabeza:</b> No existen barreras arquitectónicas, lo que permite al usuario una libre circulación sin complicaciones siendo este un espacio accesible.</p>	<p><b>Cambio de niveles:</b> No existen cambios de niveles en esta zona de circulación.</p>	<p><b>Textura de superficie:</b> Está compuesto de cerámicas antideslizantes.</p>
<p><b>CUMPLE</b></p>	<p><b>CUMPLE</b></p>	<p><b>CUMPLE</b></p>	<p><b>CUMPLE</b></p>

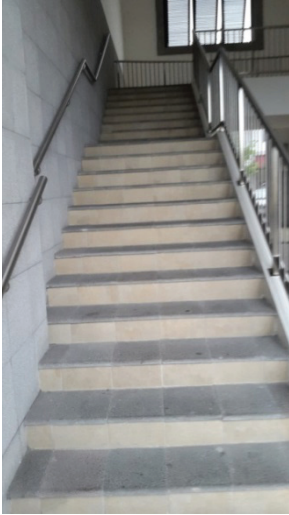
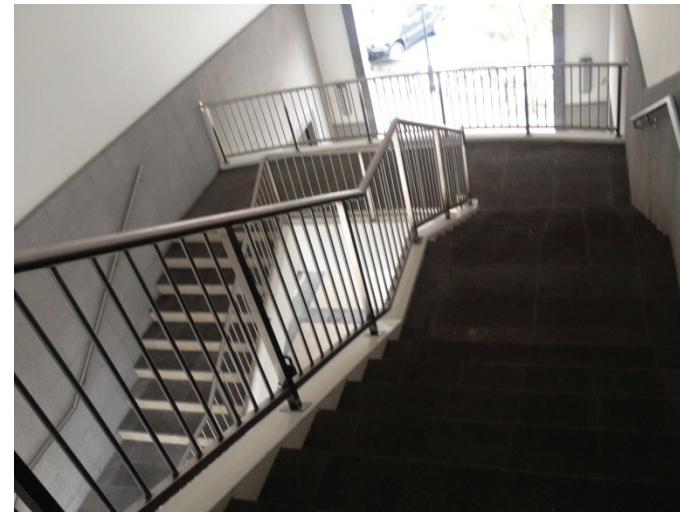
**Escalera 1:** Posee un descanso en la mitad de escalera.

Ancho de circulación:	Dimensión de huella de escalones:	Dimensión de contrahuella de escalones:	Altura de pasamanos:	Ubicación del mangón:	Dimensión del mangón:	Borde sobresalido:	Tira contra resbalones:
1.50 m	0.30 m	0.18 m	0.95 m	Tiene pasamanos en cada lado pero de un lado no es continuo. El mangón se encuentra a una altura de 0.95 m sobre la huella con espacio libre de 4 cm entre la pared.	No se extienden 30 cm desde arranque de la primera huella por lo que este debe continuar más allá del comienzo y final de la escalera, para favorecer al discapacitado que va subiendo según manda el capítulo 12 propuesto a la NEC.	Posee la curvatura precisa.	No posee tiras para resbalones pero la superficie del material que reviste el escalón es rugosa lo que evita resbalones.
<b>CUMPLE</b>	<b>CUMPLE</b>	<b>CUMPLE</b>	<b>CUMPLE</b>	<b>NO CUMPLE</b>	<b>NO CUMPLE</b>	<b>CUMPLE</b>	<b>CUMPLE</b>

Las escaleras 1 y 2 presentan fallas en la dimensión del mangón y en el borde sobresalido de los escalones.

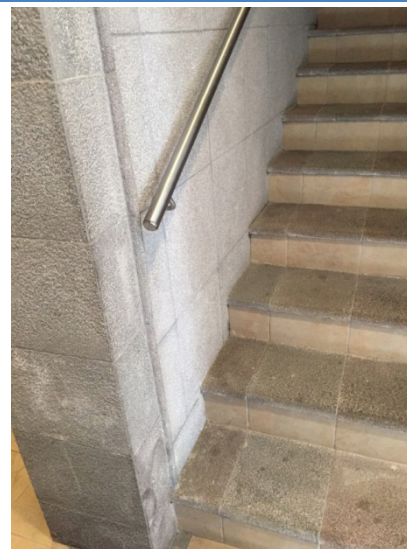
Imagen 148: Escalera 2  
Fuente: Romero, G.(2015)

**Escalera 2:**

<b>Ancho de circulación:</b> 1.50 m	<b>Dimensión de huella de escalones:</b> 0.30 m	<b>Dimensión de contrahuella de escalones:</b> 0.18 m	<b>Altura de pasamanos:</b> 0.95 m	<b>Ubicación del mangón:</b> Tiene pasamanos en los dos extremos de las escaleras rígidamente adheridos a la pared con un espacio libre de 4 cm y su mangón se encuentra ubicado a una altura de 95 m sobre la huella.	<b>Dimensión del mangón:</b> No se extienden 30 cm desde arranque de la primera huella por lo que este debe continuar más allá del comienzo y final de la escalera, para favorecer al discapacitado que va subiendo según manda el capítulo 12 propuesto a la NEC.	<b>Borde sobresalido:</b> Posee la curvatura precisa.	<b>Tira contra resbalones:</b> No posee tiras para resbalones pero la superficie del material que reviste el escalón es rugosa lo que evita resbalones.
<b>CUMPLE</b>	<b>CUMPLE</b>	<b>CUMPLE</b>	<b>CUMPLE</b>	<b>NO CUMPLE</b>	<b>NO CUMPLE</b>	<b>CUMPLE</b>	<b>CUMPLE</b>

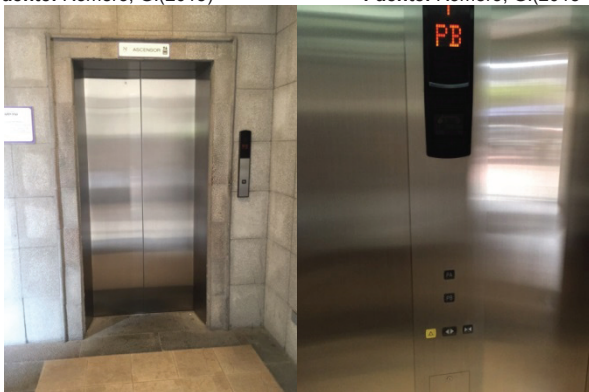
Imagen 151: Ascensor  
Fuente: Romero, G.(2015)

**Dimensiones :** 1.60mx1.35 m lo que permite al usuario maniobrar su silla de ruedas sin ningún problema.

**Botones para llamar al ascensor:** Se encuentran ubicados a 1.10 mt sobre el piso terminado.

**Indicadores de subida y bajada:** posee señal visible al costado del ascensor pero no posee señales audibles que suenen para determinar la dirección del ascensor.

**NO CUMPLE**

**Caracteres resaltados y sistema Braille en lugares de espera de ascensores:** No posee placa aplicada permanentemente en la jamba de ascensor.

**Dispositivo de apertura de emergencia de la puerta:** Posee dispositivo para reabrir una puerta automáticamente si esta puerta esta obstruida por una persona u objeto.

**Controles dentro del ascensor:** los botones de control tienen 20mm de dimensión

**Indicadores de control táctil, Braille, visuales:** La botonera carece de sistema Braille por lo que no cumple con lo propuesto en la NEC.

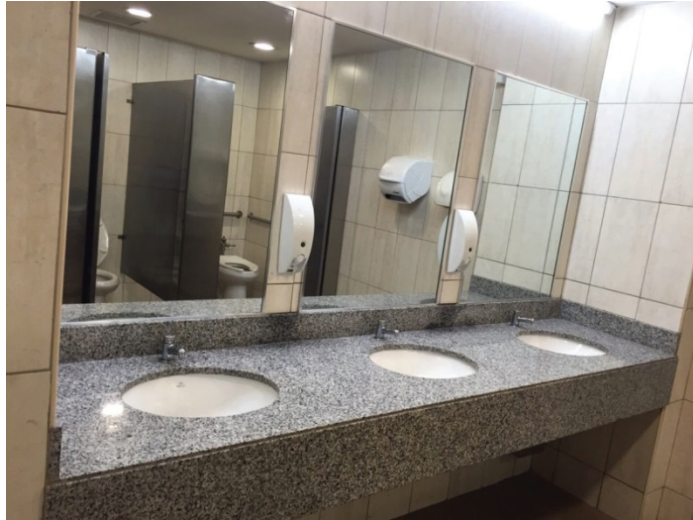
Imagen 153: Lavatorio y Espejo de C.C. Plaza Navona  
Fuente: Romero, G.(2015)

<p><b>Alturas y espacios libres:</b></p> <p>Los lavatorios se encuentran a una altura de 85 cm a la parte superior del mesón desde el piso terminado.</p>	<p><b>CUMPLE</b></p>
<p><b>Espacio libre de piso:</b></p> <p>Tienen un espacio libre de 70 cm de alto en la parte inferior del mesón lo que permite el acercamiento frontal a una persona en silla de ruedas o con discapacidad.</p>	<p><b>NO CUMPLE</b></p>
<p><b>Tuberías expuestas y superficie:</b></p> <p>Las tuberías de drenaje se encuentran aisladas y no poseen ninguna superficie filuda ni abrasiva debajo del lavatorio.</p>	<p><b>CUMPLE</b></p>
<p><b>Griferías:</b></p> <p>Son operables con una mano, son de mecanismo de cierre automático y permanecen abiertas 10 segundos.</p>	<p><b>CUMPLE</b></p>
<p><b>Espejo:</b></p> <p>El espejo se encuentra colocado con superficie inferior reflectiva a 0.90 m de piso terminado.</p>	<p><b>CUMPLE</b></p>

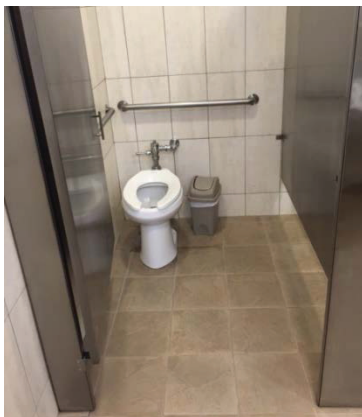
**Imagen154:** Espacio privado para inodoro  
**Fuente:** Romero, G.(2015)

<p><b>Espacio libre en el piso:</b></p> <p>En esta imagen podemos ver que las dimensiones del cubículo destinado a los discapacitados no es la correcta ya que en la sección 3.2.18 de la NEC en el capítulo 12 señala que el espacio debe ser de 1.50 m y este solo tiene 0.90 m de ancho.</p>	<p><b>NO CUMPLE</b></p>
<p><b>Altura de inodoro:</b> 48 cm desde la parte alta del asiento del inodoro.</p>	<p><b>CUMPLE</b></p>
<p><b>Mangones para agarrarse:</b></p> <p>Los mangones para agarrarse de encuentran ubicados correctamente pero sus dimensiones no son las correctas. El mangón para agarrarse detrás del inodoro debe tener como mínimo 90 cm.</p>	<p><b>NO CUMPLE</b></p>
<p><b>Controles para bajar la válvula:</b></p> <p>Mecanismo de operación manual. Se puede usar con una mano.</p>	<p><b>CUMPLE</b></p>
<p><b>Dispensadores de papel higiénico:</b></p> <p>No posee dispensador de papel higiénico dentro del cubículo.</p>	<p><b>NO CUMPLE</b></p>

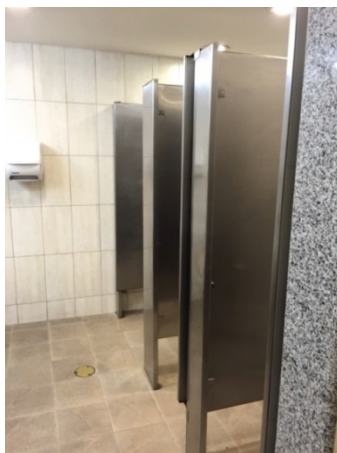
**Imagen155:** Puerta de acceso para espacio privado para inodoro  
**Fuente:** Romero, G.(2015)

<p><b>Puertas:</b> Mide 0.70 m y se abate para adentro.</p>	<p><b>NO CUMPLE</b></p>

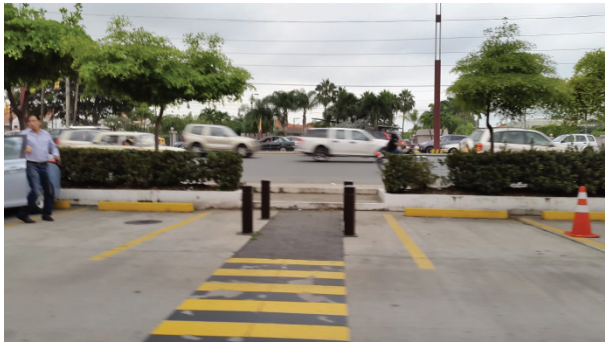
<p>Imagen162: Acceso Peatonal 1-2 de C.C. Riocentro Entreríos Fuente: Romero, G.(2015)</p>	<p>Riocentro Entreríos posee dos accesos peatonales directos desde la Autopista La Puntilla-La Aurora. Estos dos accesos poseen las mismas características. Se encuentran conectadas a una ruta accesible hasta el ingreso del mall.</p>	<p><b>Ancho libre:</b> Tiene un espacio libre de circulación de 1.10m al abrirse las dos puertas.</p>	<b>CUMPLE</b>
			<p><b>Accesorios de puerta:</b> Carece de puertas</p>	<b>CUMPLE</b>
			<p><b>Cambio de niveles:</b> Carece de rampas únicamente cuenta con dos escalones.</p>	<b>NO CUMPLE</b>

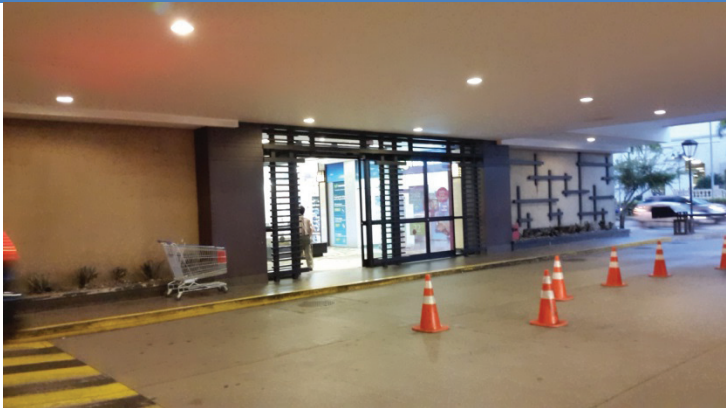
<p><b>Imagen164:</b> Acceso Peatonal 4 de C.C. Riocentro Entreríos <b>Fuente:</b> Romero, G.(2015)</p>	<p>El ingreso 4 en la planta baja de la edificación no consta con una rampa directa para su acceso, pero posee un costado la ruta accesible que se encuentra ubicada sobre un policía acostado. De esta manera se evita la necesidad de una rampa; ya que la construcción se encuentra al mismo nivel de la acera.</p>	<p><b>Ancho libre:</b> Sus dimensiones son de 1.80 m de ancho libre al abrirse.</p>	<b>CUMPLE</b>
		<p><b>Accesorios de puerta:</b> Dos puertas corredizas automáticas con sensor de movimiento.</p>	<b>CUMPLE</b>	
		<p><b>Cambio de niveles:</b> Carece de escalones lo que permite el fácil acceso a una persona con discapacidad</p>	<b>CUMPLE</b>

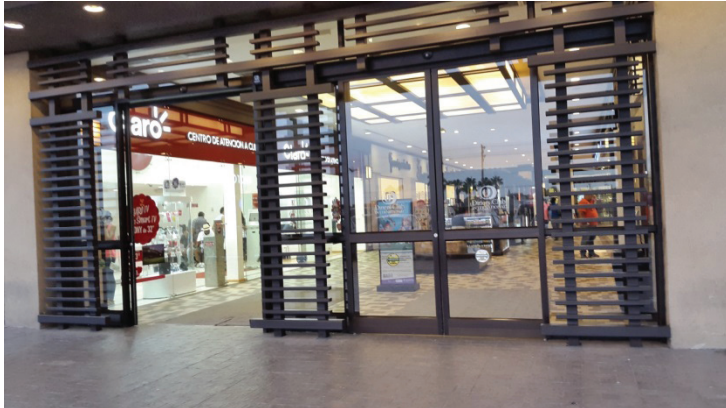
<p><b>Imagen165:</b> Acceso Peatonal 5 de C.C. Riocentro Entreríos <b>Fuente:</b> Romero, G.(2015)</p>	<p>El mall posee 4 entradas las cuales cuentan con la misma tipología de diseño y las mismas características dimensionales. Cada ingreso posee dos entradas con dos puertas corredizas automáticas con sensor de movimiento.</p>	<p><b>Ancho libre:</b> Sus dimensiones son de 0.90m cada puerta es decir que se tiene un espacio libre de circulación de 1.80m al abrirse las dos puertas.</p>	<b>CUMPLE</b>
		<p><b>Accesorios de puerta:</b> Dos juegos de puertas corredizas automáticas con sensor de movimiento.</p>	<b>CUMPLE</b>	
		<p><b>Cambio de niveles:</b> Carece de escalones lo que permite el fácil acceso a una persona con discapacidad</p>	<b>CUMPLE</b>

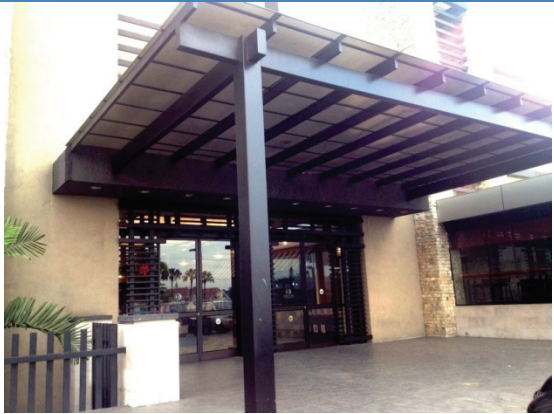
<p>Imagen166: Acceso Peatonal 6 de C.C. Riocentro Entreríos Fuente: Romero, G.(2015)</p>	<p>En la planta alta de la edificación los dos ingresos poseen una cubierta desde el parqueadero hasta la puerta. Las medidas de las puertas son las mismas.</p>	<p><b>Ancho libre:</b> Sus dimensiones son de 0.90m cada puerta es decir que se tiene un espacio libre de circulación de 1.80m al abrirse las dos puertas.</p>	<b>CUMPLE</b>
			<p><b>Accesorios de puerta:</b> Dos juegos de puertas corredizas automáticas con sensor de movimiento.</p>	<b>CUMPLE</b>
			<p><b>Cambio de niveles:</b> Carece de escalones lo que permite el fácil acceso a una persona con discapacidad</p>	<b>CUMPLE</b>

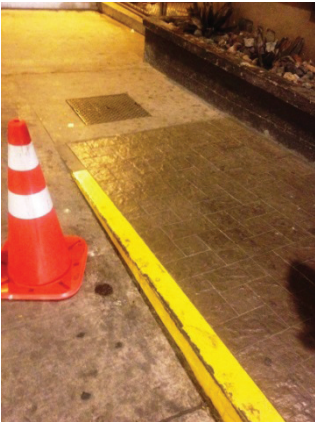
<p>Imagen167: Rampa 1 de C.C. Riocentro Entreríos Fuente: Romero, G.(2015)</p>	<p><b>Ancho libre:</b> Las dimensiones de la rampa son de 1.10m de ancho libre por 1.15 de largo.</p>	<b>CUMPLE</b>
		<p><b>Llegada:</b> No posee tope de llegada lo que hace que cumpla con lo dispuesto en la norma</p>	<b>NO CUMPLE</b>
		<p><b>Inclinación y ascenso:</b> La pendiente de la rampa es del 8.65 % de inclinación.</p>	<b>NO CUMPLE</b>
		<p><b>Protección de filos :</b> No poseen bordillos proyectados que prevén a las personas a resbalar de la rampa.</p>	<b>NO CUMPLE</b>

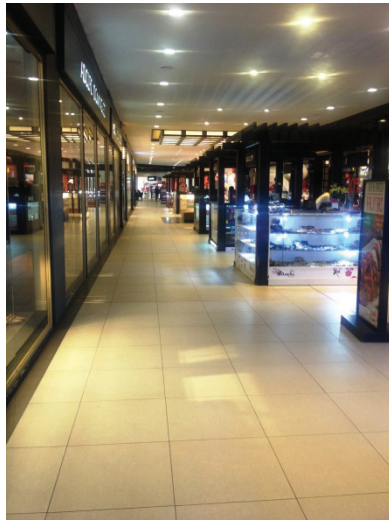
Imagen171: Circulación peatonal Zona B lado izq de C.C. Riocentro Entreríos  
Fuente: Romero, G.(2015)

<p><b>Ancho libre:</b> Posee un ancho libre de 3.60 m de circulación.</p>	<p><b>Espacio libre sobre la cabeza:</b> No existen barreras arquitectónicas, lo que permite al usuario una libre circulación sin complicaciones siendo este un espacio accesible.</p>	<p><b>Cambio de niveles:</b> No existen cambios de niveles en esta zona de circulación.</p>	<p><b>Textura de superficie:</b> Está compuesto de cerámicas antideslizantes.</p>
<p><b>CUMPLE</b></p>	<p><b>CUMPLE</b></p>	<p><b>CUMPLE</b></p>	<p><b>CUMPLE</b></p>

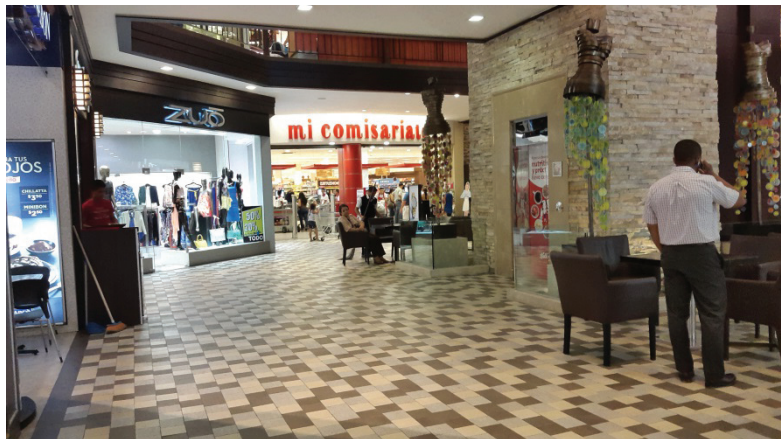
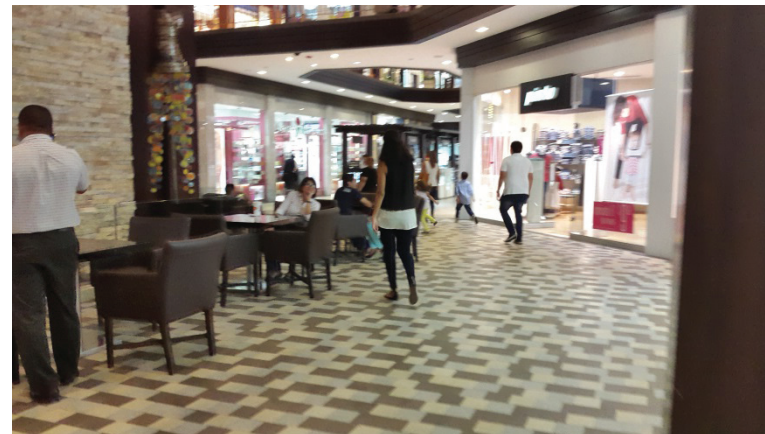
Imagen173: Circulación peatonal Zona C lado izq de C.C. Riocentro Entreríos  
Fuente: Romero, G.(2015)

Imagen174: Circulación peatonal Zona C lado derecho de C.C. Riocentro Entreríos  
Fuente: Romero, G.(2015)

<p><b>Ancho libre:</b> Posee un ancho libre de 4.80 m de circulación.</p>	<p><b>Espacio libre sobre la cabeza:</b> No existen barreras arquitectónicas, lo que permite al usuario una libre circulación sin complicaciones siendo este un espacio accesible.</p>	<p><b>Cambio de niveles:</b> No existen cambios de niveles en esta zona de circulación.</p>	<p><b>Textura de superficie:</b> Está compuesto de cerámicas antideslizantes.</p>
<p><b>CUMPLE</b></p>	<p><b>CUMPLE</b></p>	<p><b>CUMPLE</b></p>	<p><b>CUMPLE</b></p>

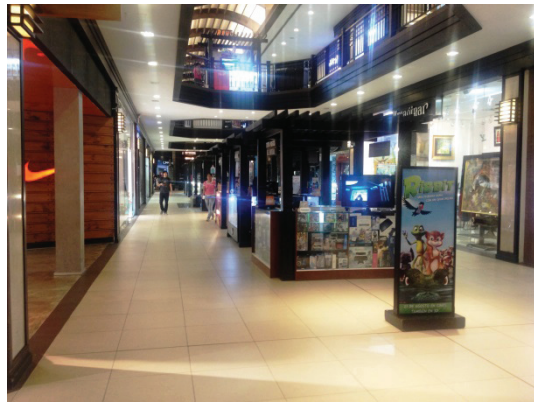
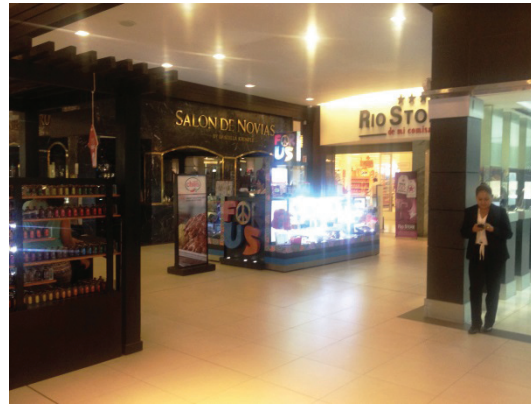
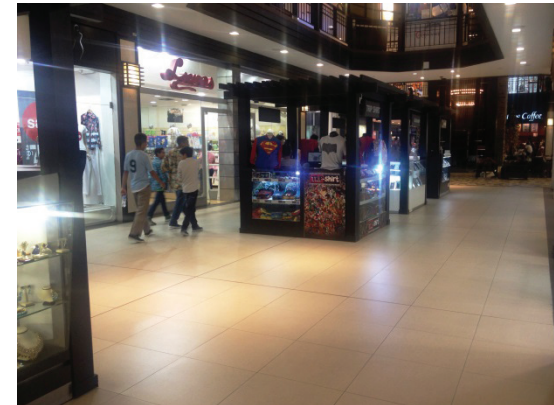
<b>Ancho libre:</b> Posee un ancho libre de 3.60 m de circulación.	<b>Espacio libre sobre la cabeza:</b> No existen barreras arquitectónicas, lo que permite al usuario una libre circulación sin complicaciones siendo este un espacio accesible.	<b>Cambio de niveles:</b> No existen cambios de niveles en esta zona de circulación.	<b>Textura de superficie:</b> Está compuesto de cerámicas antideslizantes.
<b>CUMPLE</b>	<b>CUMPLE</b>	<b>CUMPLE</b>	<b>CUMPLE</b>

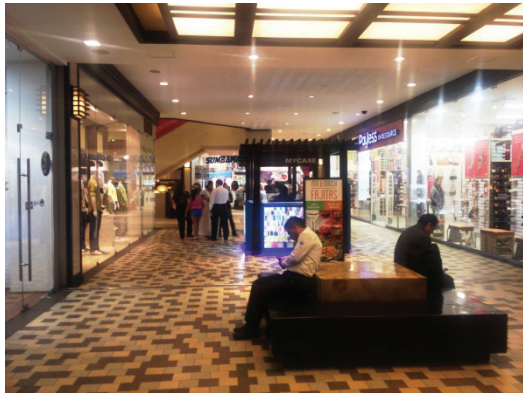
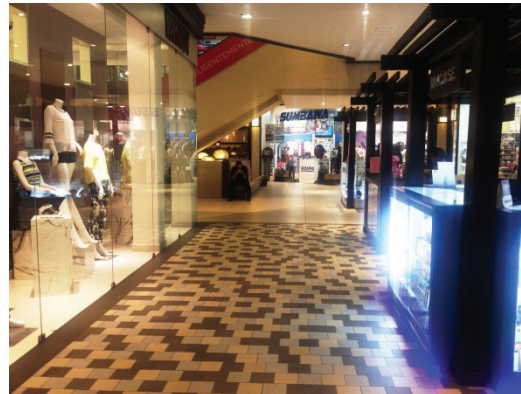
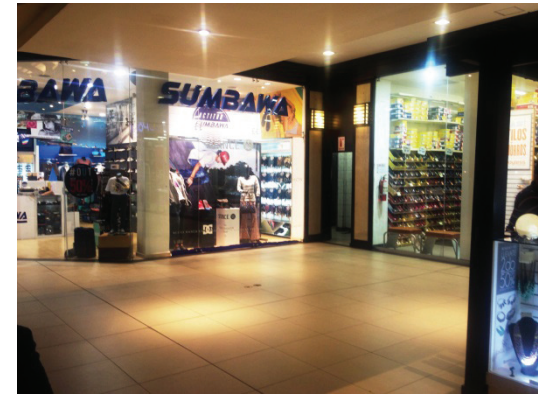
<p><b>Ancho libre:</b> Posee un ancho libre de 3.60 m de circulación.</p>	<p><b>Espacio libre sobre la cabeza:</b> No existen barreras arquitectónicas, lo que permite al usuario una libre circulación sin complicaciones siendo este un espacio accesible.</p>	<p><b>Cambio de niveles:</b> No existen cambios de niveles en esta zona de circulación.</p>	<p><b>Textura de superficie:</b> Está compuesto de cerámicas antideslizantes.</p>
<p><b>CUMPLE</b></p>	<p><b>CUMPLE</b></p>	<p><b>CUMPLE</b></p>	<p><b>CUMPLE</b></p>

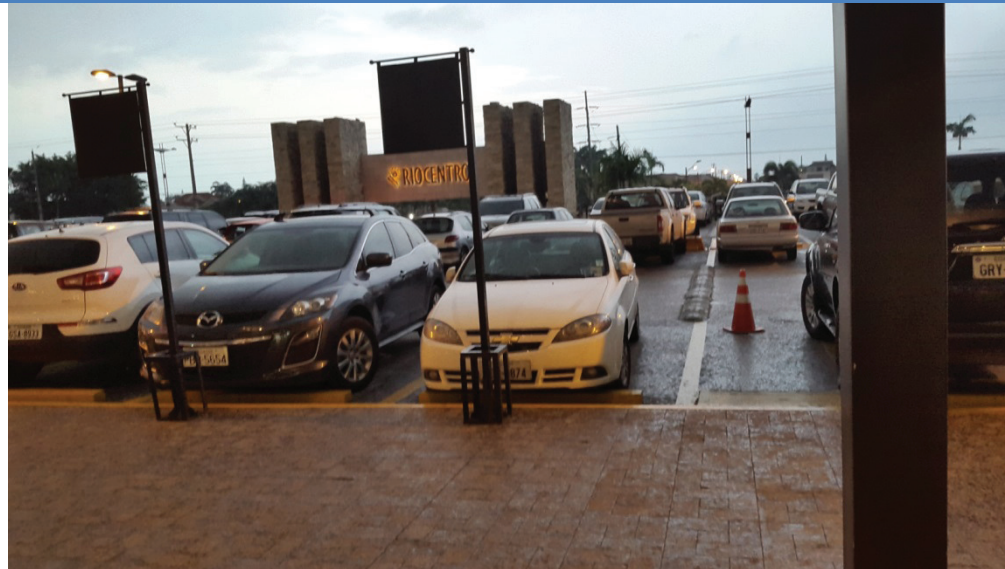
Imagen183: Circulación peatonal Zona H  
 Fuente: Romero, G.(2015)

<p><b>Ancho libre:</b>                  Posee un ancho libre de 4.80 m de circulación.</p>	<p><b>Espacio libre sobre la cabeza:</b>                  No existen barreras arquitectónicas, lo que permite al usuario una libre circulación sin complicaciones siendo este un espacio accesible.</p>	<p><b>Cambio de niveles:</b>                  No existen cambios de niveles en esta zona de circulación.</p>	<p><b>Textura de superficie:</b>                  Está compuesto de cerámicas antideslizantes.</p>
<p><b>CUMPLE</b></p>	<p><b>CUMPLE</b></p>	<p><b>CUMPLE</b></p>	<p><b>CUMPLE</b></p>

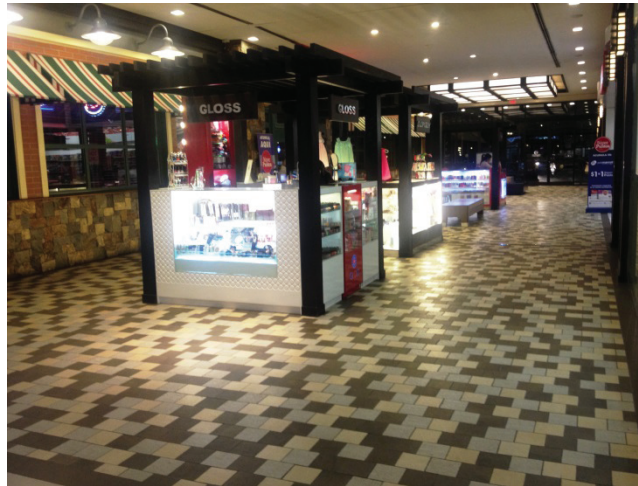
Imagen184: Circulación peatonal Zona I  
Fuente: Romero, G.(2015)

<p><b>Ancho libre:</b> Posee un ancho libre de 3.60 m de circulación.</p>	<p><b>Espacio libre sobre la cabeza:</b> No existen barreras arquitectónicas, lo que permite al usuario una libre circulación sin complicaciones siendo este un espacio accesible.</p>	<p><b>Cambio de niveles:</b> No existen cambios de niveles en esta zona de circulación.</p>	<p><b>Textura de superficie:</b> Está compuesto de cerámicas antideslizantes.</p>
<p><b>CUMPLE</b></p>	<p><b>CUMPLE</b></p>	<p><b>CUMPLE</b></p>	<p><b>CUMPLE</b></p>

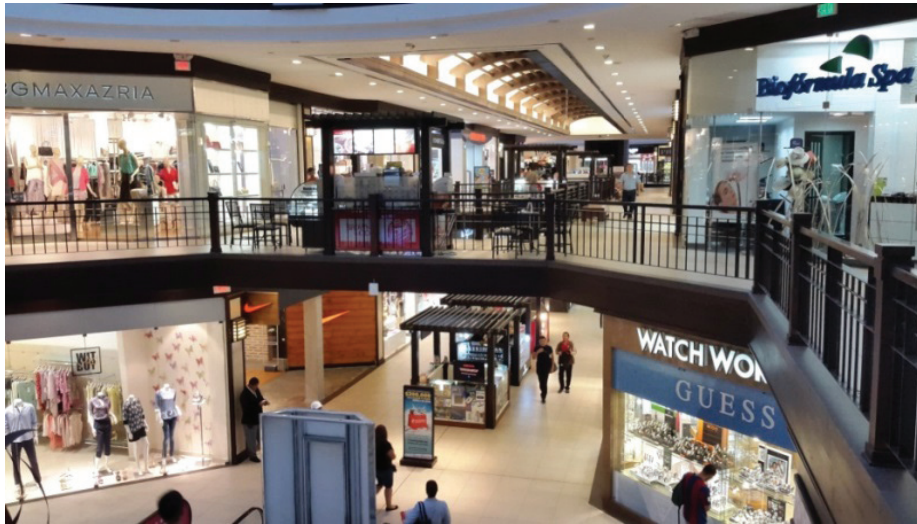
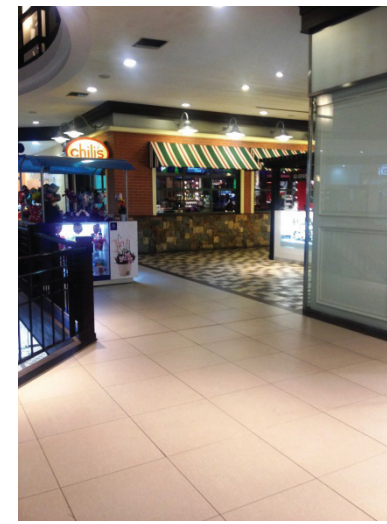
<p><b>Ancho libre:</b> Posee un ancho libre de 3.60m de circulación.</p>	<p><b>Espacio libre sobre la cabeza:</b> No existen barreras arquitectónicas, lo que permite al usuario una libre circulación sin complicaciones siendo este un espacio accesible.</p>	<p><b>Cambio de niveles:</b> No existen cambios de niveles en esta zona de circulación.</p>	<p><b>Textura de superficie:</b> Está compuesto de cerámicas antideslizantes.</p>
<p><b>CUMPLE</b></p>	<p><b>CUMPLE</b></p>	<p><b>CUMPLE</b></p>	<p><b>CUMPLE</b></p>

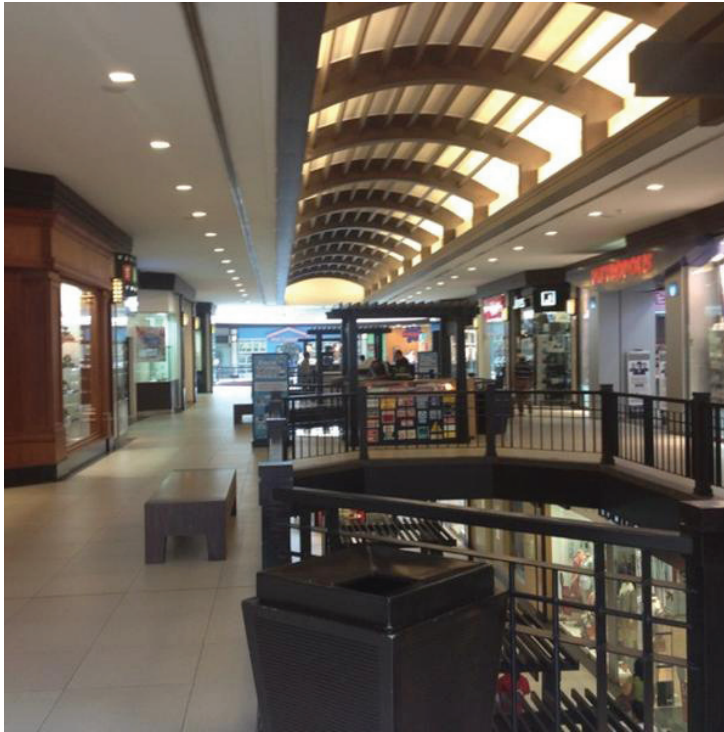
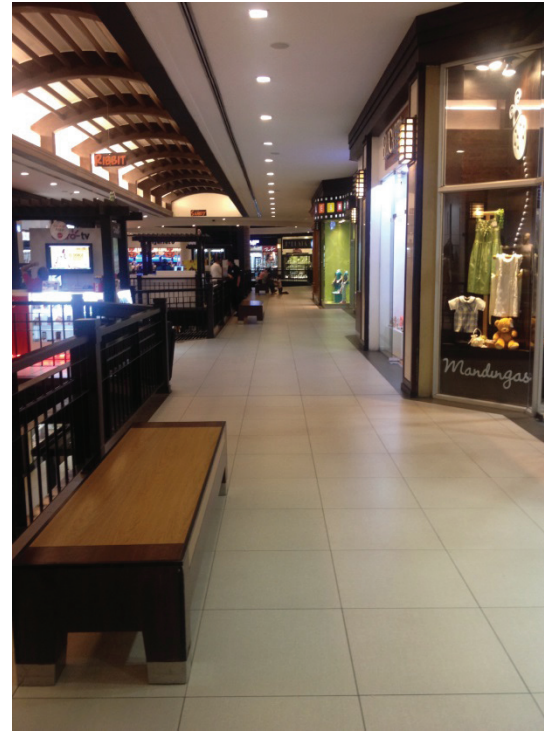
<p><b>Ancho libre:</b> Posee un ancho libre de 3.60 m de circulación.</p>	<p><b>Espacio libre sobre la cabeza:</b> No existen barreras arquitectónicas, lo que permite al usuario una libre circulación sin complicaciones siendo este un espacio accesible.</p>	<p><b>Cambio de niveles:</b> No existen cambios de niveles en esta zona de circulación.</p>	<p><b>Textura de superficie:</b> Está compuesto de cerámicas antideslizantes.</p>
<p><b>CUMPLE</b></p>	<p><b>CUMPLE</b></p>	<p><b>CUMPLE</b></p>	<p><b>CUMPLE</b></p>

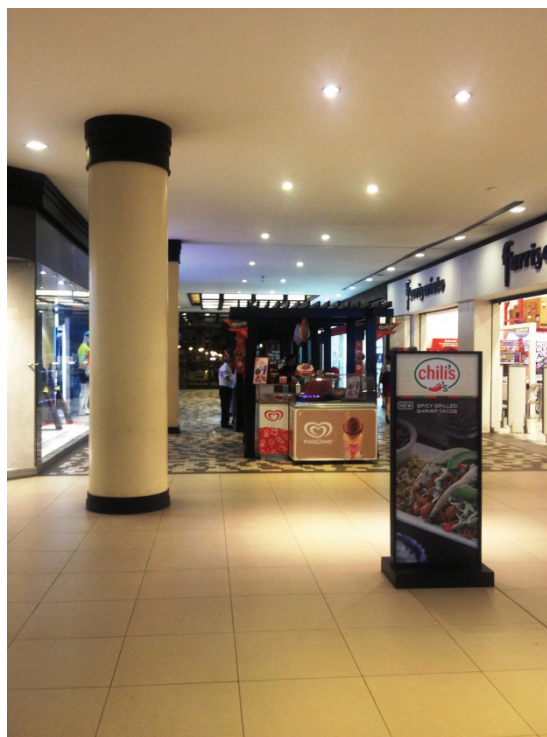
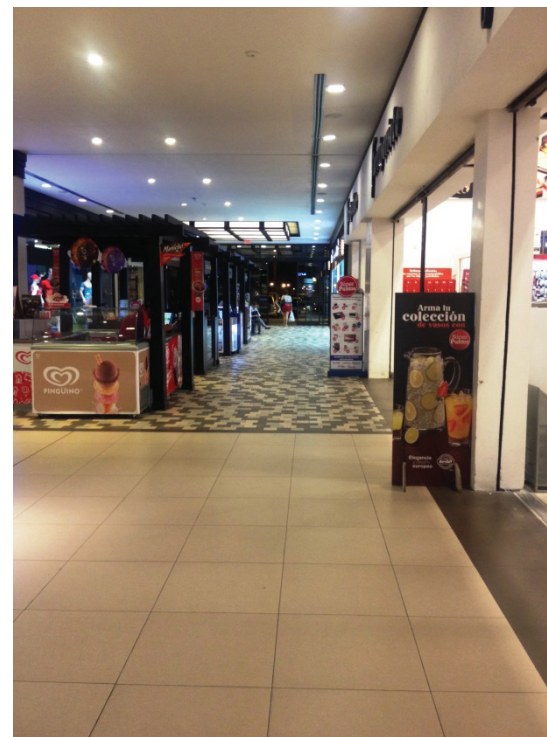
<p><b>Ancho libre:</b> Posee un ancho libre de 4.05 m de circulación.</p>	<p><b>Espacio libre sobre la cabeza:</b> No existen barreras arquitectónicas, lo que permite al usuario una libre circulación sin complicaciones siendo este un espacio accesible.</p>	<p><b>Cambio de niveles:</b> No existen cambios de niveles en esta zona de circulación.</p>	<p><b>Textura de superficie:</b> Está compuesto de cerámicas antideslizantes.</p>
<p><b>CUMPLE</b></p>	<p><b>CUMPLE</b></p>	<p><b>CUMPLE</b></p>	<p><b>CUMPLE</b></p>
