**IMPLEMENTACIÓN DE ESTÁNDARES DE ACCESIBILIDAD DE CENTROS  
COMERCIALES EN LOS CANTONES DE GUAYAQUIL Y SAMBORONDÓN PARA  
MEJORAR LA MOVILIDAD DE LAS PERSONAS CON DISCAPACIDAD FÍSICA.**

**Universidad de Especialidades Espíritu Santo**

**Trabajo de Titulación que se presenta como  
requisito para el título de Arquitecto**

**Gloria María Romero Nogales**

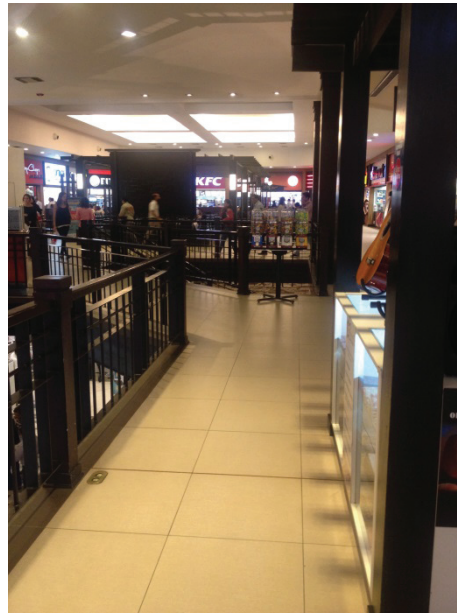
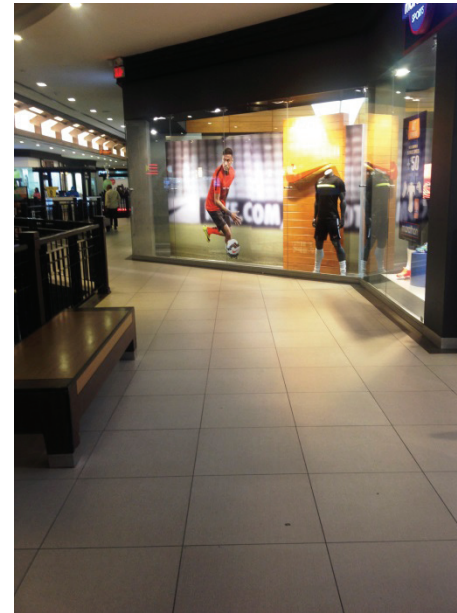
<p><b>Ancho libre:</b> Posee un ancho libre de 2.90 m de circulación.</p>	<p><b>Espacio libre sobre la cabeza:</b> No existen barreras arquitectónicas, lo que permite al usuario una libre circulación sin complicaciones siendo este un espacio accesible.</p>	<p><b>Cambio de niveles:</b> No existen cambios de niveles en esta zona de circulación.</p>	<p><b>Textura de superficie:</b> Está compuesto de cerámicas antideslizantes.</p>
<p><b>CUMPLE</b></p>	<p><b>CUMPLE</b></p>	<p><b>CUMPLE</b></p>	<p><b>CUMPLE</b></p>

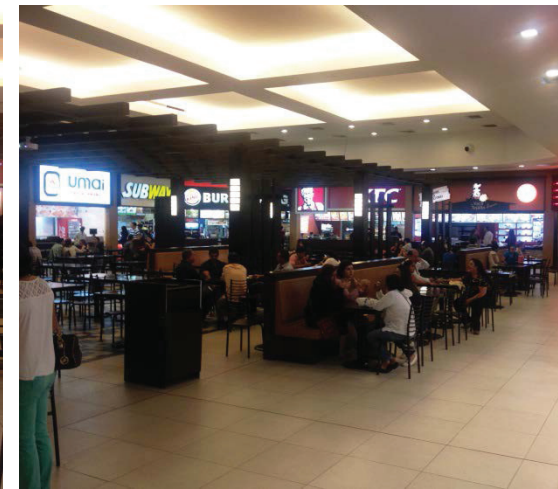
Imagen195: Circulación peatonal Zona N  
Fuente: Romero, G.(2015)

**Ancho libre:**

Posee un ancho libre de 2.70 m de circulación.

**Espacio libre sobre la cabeza:**

No existen barreras arquitectónicas, lo que permite al usuario una libre circulación sin complicaciones siendo este un espacio accesible.

**Cambio de niveles:**

No existen cambios de niveles en esta zona de circulación.

**Textura de superficie:**

Está compuesto de cerámicas antideslizantes.

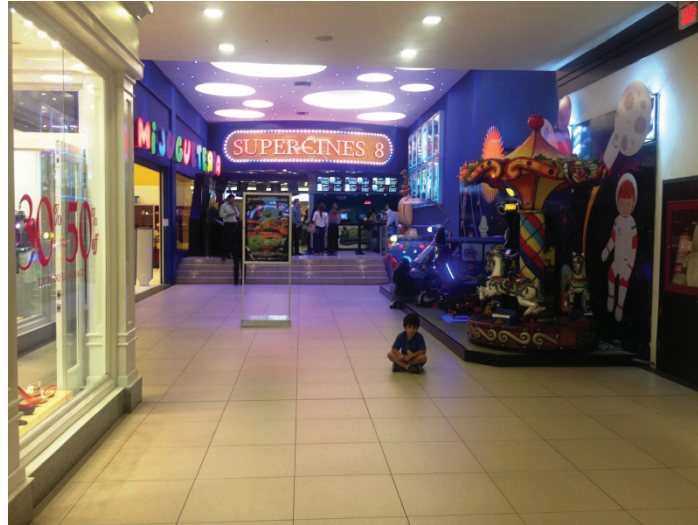
Imagen196: Circulación peatonal Zona Ñ  
Fuente: Romero, G.(2015)

<p><b>Ancho libre:</b> Posee un ancho libre de 7.20 m de circulación.</p>	<p><b>Espacio libre sobre la cabeza:</b> No existen barreras arquitectónicas, lo que permite al usuario una libre circulación sin complicaciones siendo este un espacio accesible.</p>	<p><b>Cambio de niveles:</b> No existen cambios de niveles en esta zona de circulación.</p>	<p><b>Textura de superficie:</b> Está compuesto de cerámicas antideslizantes.</p>
<p><b>CUMPLE</b></p>	<p><b>CUMPLE</b></p>	<p><b>CUMPLE</b></p>	<p><b>CUMPLE</b></p>

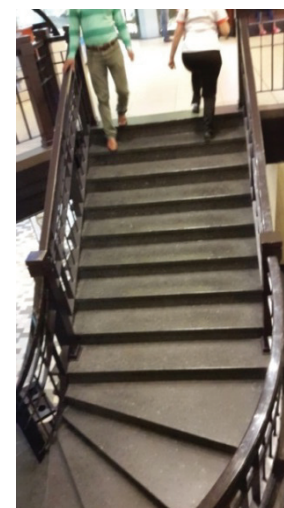
Imagen199: Escalera de C.C. Riocentro Entreríos  
Fuente: Romero, G.(2015)

**Escalera:** Los escalones tienen medidas uniformes de alto y de ancho, tienen las medidas estándares de huella y contrahuella. No posee un descanso en la mitad de la escalera ya que la forma de la escalera es semicircular.

Ancho de circulación:	Dimensión de huella de escalones:	Dimensión de contrahuella de escalones:	Altura de pasamanos:	Ubicación del mangón:	Dimensión del mangón:	Borde sobresalido:	Tira contra resbalones:
1.20 m	0.30 m	0.18 m	0.95 m	Tiene pasamanos en cada lado siendo continuos. El mangón se encuentra a una altura de 0.95 m sobre la huella.	No se extienden 30 cm desde el arranque de la primera huella por lo que este debe continuar más allá del comienzo y final de la escalera, para favorecer al discapacitado que va subiendo según manda el capítulo 12 propuesto a la NEC.	No posee borde sobresalido	En cada escalón no posee tira contra resbalones
<b>CUMPLE</b>	<b>CUMPLE</b>	<b>CUMPLE</b>	<b>CUMPLE</b>	<b>CUMPLE</b>	<b>NO CUMPLE</b>	<b>NO CUMPLE</b>	<b>NO CUMPLE</b>

Su mangón no se extiende 30 cm de la última huella por lo que se presenta una figura la cual muestra la solución a este inconveniente el cual podría ser aplicado. Se recomienda la implementación de tiras contra resbalones en sus escalones.

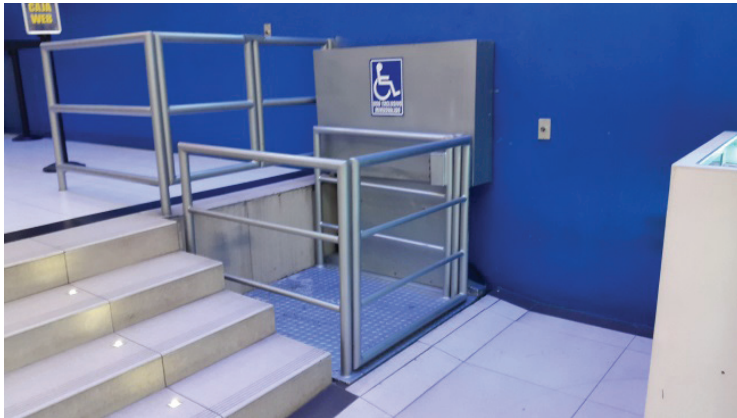
**Imagen204:** Plataforma elevadora de silla de ruedas de Riocentro Entreríos  
**Fuente:** Romero, G.(2015)

Esta plataforma tiene dimensiones (1.10 m de ancho por 1.10 de largo, pasamanos de 0.9 de alto.), para permitir el acceso al cine.

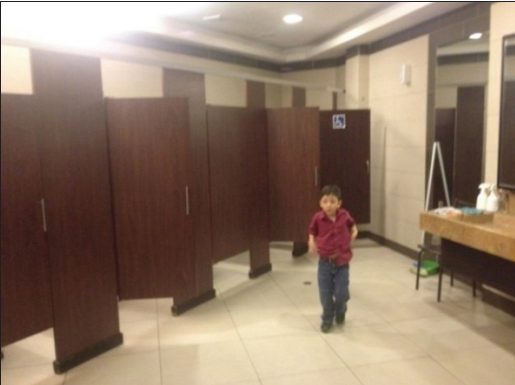
<p><b>Imagen205:</b> Puerta de acceso para espacio privado para inodoro <b>Fuente:</b> Romero, G.(2015)</p>	<p><b>Espacio libre en el piso:</b></p> <p>En esta imagen podemos ver que las dimensiones del cubículo destinado a los discapacitados es la correcta ya que en la sección 3.2.18 de la NEC en el capítulo 12 señala que el espacio debe ser de 1.50 m</p>	<b>CUMPLE</b>
		<p><b>Altura de inodoro:</b> 48 cm desde la parte alta del asiento del inodoro.</p>	<b>CUMPLE</b>

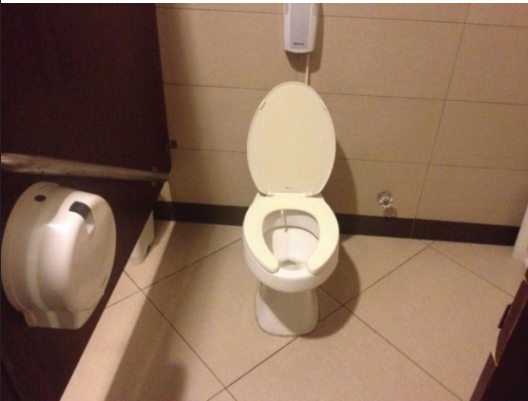
<p><b>Imagen206:</b> Espacio privado para inodoro <b>Fuente:</b> Romero, G.(2015)</p>	<p><b>Mangones para agarrarse:</b></p> <p>Posee una agarradera al costado anexo a la pared de separación del compartimento. Esta según lo sugerido a la NEC en el capítulo 12 debería estar anexada a la pared de cemento con el propósito de que el descanso para brazos pueda soportar un peso grande. Estos apoyos pueden ser acomodados en posición vertical. El mangón para agarrarse detrás del inodoro debe tener como mínimo 90 cm.</p>	<b>NO CUMPLE</b>

<p><b>Controles para bajar la válvula:</b> Mecanismo de operación manual. Se puede usar con una mano.</p>	<b>CUMPLE</b>
		<p><b>Dispensadores de papel higiénico:</b>No posee dispensador de papel higiénico dentro del cubículo.</p>	<b>NO CUMPLE</b>
		<p><b>Puertas:</b> Mide 0.80 m y se abate para afuera.</p>	<b>CUMPLE</b>

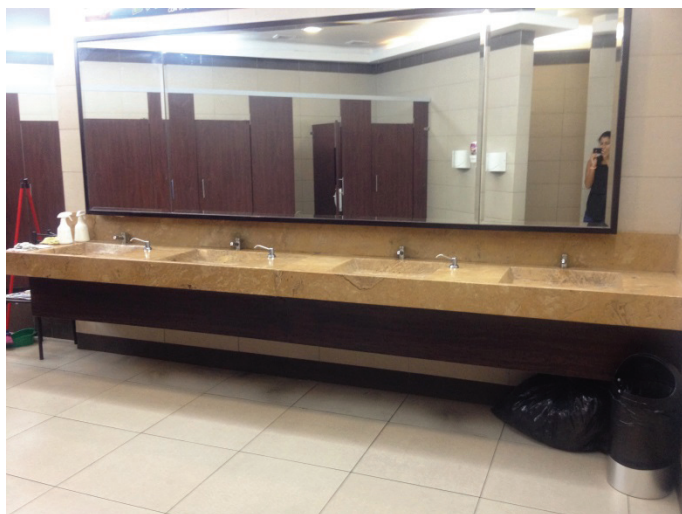
Imagen207: Lavatorios y espejo  
Fuente: Romero, G.(2015)

<p><b>Alturas y espacios libres:</b> El lavatorio no cumple con los estándares del capítulo 12 ya que este lavatorio se encuentra a una altura de 0.90 m y la Nec manda a que la altura sea de 0.80 m de alto</p>	<p><b>NO CUMPLE</b></p>
<p><b>Espacio libre de piso:</b> Tienen un espacio libre de 60 cm de alto en la parte inferior del mesón lo que permite el acercamiento frontal a una persona en silla de ruedas o con discapacidad.</p>	<p><b>NO CUMPLE</b></p>
<p><b>Tuberías expuestas y superficie:</b> Las tuberías de drenaje se encuentran aisladas y no poseen ninguna superficie filuda ni abrasiva debajo del lavatorio.</p>	<p><b>CUMPLE</b></p>
<p><b>Griferías:</b> Son operables con una mano, son de mecanismo de cierre automático y permanecen abiertas 10 segundos.</p>	<p><b>CUMPLE</b></p>
<p><b>Espejo:</b> El espejo se encuentra colocado con superficie inferior reflectiva a 0.90 m de piso terminado.</p>	<p><b>CUMPLE</b></p>

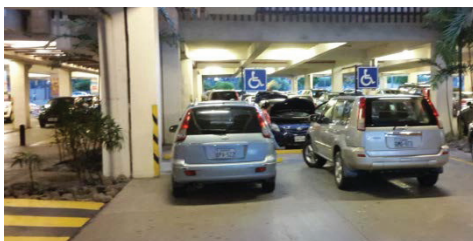
Imagen211: parqueo discapacitado PB  
Fuente: Romero, G.(2015)

**Número de espacios de parqueo:** Riocentro Entreríos cuenta con 510 parqueos de los cuales 8 están reservados para personas con discapacidad. De acuerdo a lo establecido en la NEC, se necesitarían 10 con estas características.

**Ubicación:** Estos parqueos se encuentran anexos a los ingresos del centro comercial teniendo una ruta accesible directa con rampas y direccionamiento

**Dimensiones:** Las dimensiones de los parqueos es de 3.30 m de ancho por 5 de largo, cumpliendo con el espacio recomendado.

**Señalización:** Los 8 parqueos poseen letreros indicando la exclusividad de su uso.

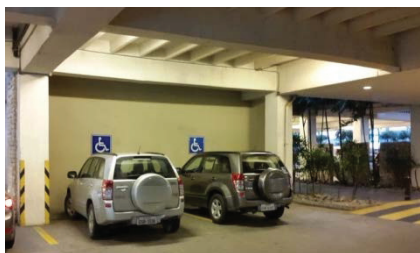
**Playa de estacionamiento:** No cuenta con las dimensiones establecidas para el uso de las personas con discapacidad.

**Zona de carga de pasajeros:** posee camino de acceso de 1.5 m de ancho por 6.10 de largo por lo que no cumple lo dispuesto por la NEC.

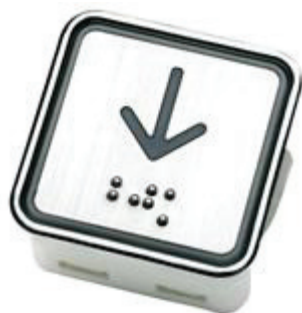
**Imagen 212:** Propuesta de botón para ascensores para el C.C. Plaza Navona  
**Fuente:** (Shangai STEP Electric Corporation , 2015)

Es necesario que las botoneras de los ascensores posean caracteres en sistema braille para que personas con carencia visual puedan hacer uso de estas instalaciones. En la figura adjunta se muestra como deberían ser los botones y en la parte superior donde deberían estar ubicados.

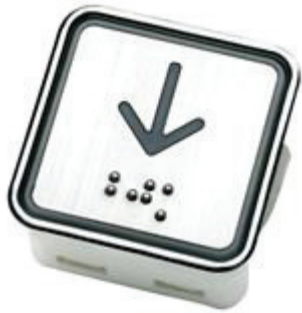
**Imagen 213:** Propuesta de botón para ascensores para el C.C. Riocentro Entreríos  
**Fuente:** (Shangai STEP Electric Corporation , 2015)

Es necesario que las botoneras de los ascensores posean caracteres en sistema Braille en los lugares de espera del ascensor para que personas con carencia visual puedan hacer uso de estas instalaciones. En la figura adjunta se muestra como deberían ser los botones y en la parte superior donde deberían estar ubicados.

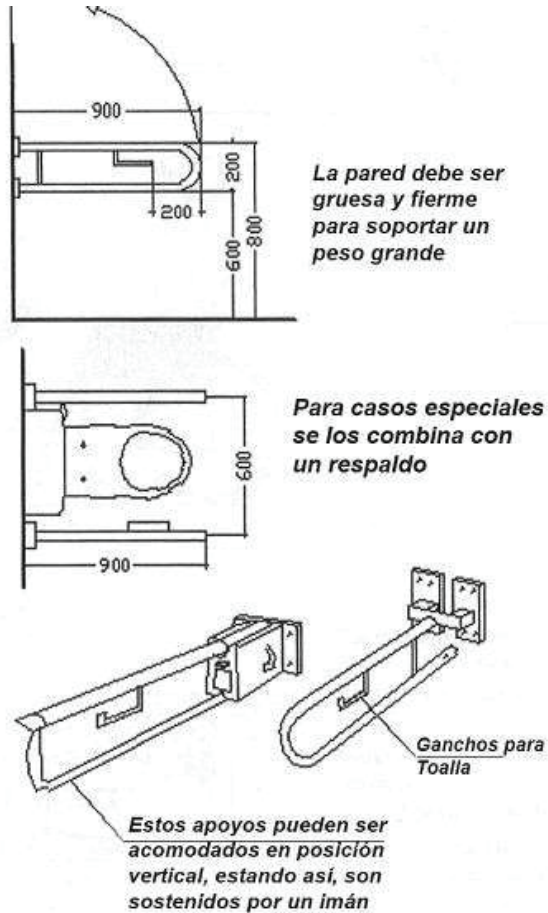
Figura 83: Propuesta de mejoramiento de baños de C.C. Riocentro Entreríos  
Fuente: Romero, G. (2015)

Posee una agarradera al costado anexado a la pared de separación del compartimento. Esta según lo exigido a la NEC con el capítulo 12 debería estar anexada a la pared de cemento con el propósito de que el descanso para brazos pueda soportar un peso grande. Estos apoyos pueden ser acomodados en posición vertical. El mangón para agarrarse detrás del inodoro debe tener como mínimo 90 cm tal como lo muestra la figura adjunta.
