**RIESGO SÍSMICO EN EDIFICACIONES DE LA ZONA NORTE DE LA  
CIUDAD DE MILAGRO**

Trabajo de Investigación que se presenta como requisito previo a optar el grado de  
Ingeniero Civil

Autor: Juan Andre Vargas Centanaro

Samborondón, Abril 2015

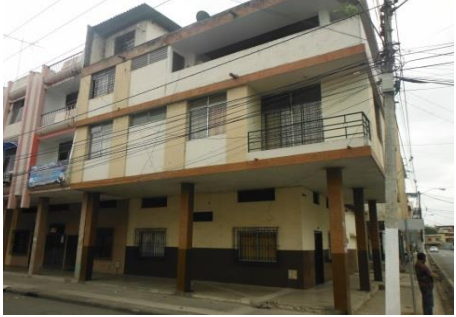
Material de construcción	Breve descripción	Imagen referencial
Hormigón armado	Edificaciones con columnas, vigas y losas de hormigón armado, y muros de ladrillo o bloque de cemento.

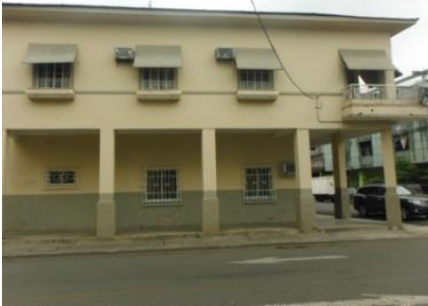
Mixta	Edificaciones con columnas de Madera y bloques de ladrillo o cemento cubiertos con hormigón, vigas y losa de hormigón armado.

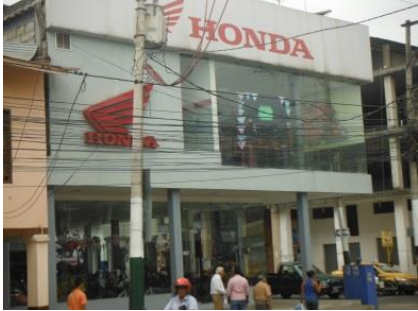
Acero	Edificaciones con columnas y vigas de acero, y losa colaborante de hormigón armado.

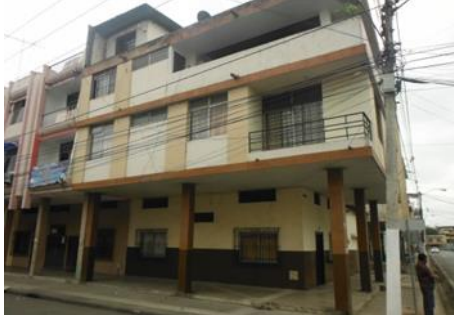
<b>Tipo</b>	<b>Breve descripción</b>	<b>Imagen referencial</b>
Sistemas Estructurales Dúctiles	Pórticos Resistente a Momentos

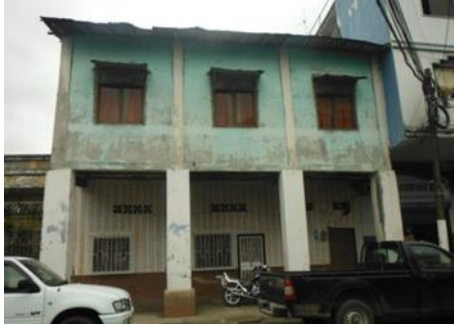
Sistemas Estructurales de Ductilidad Limitada	Pórticos Resistente a Momentos

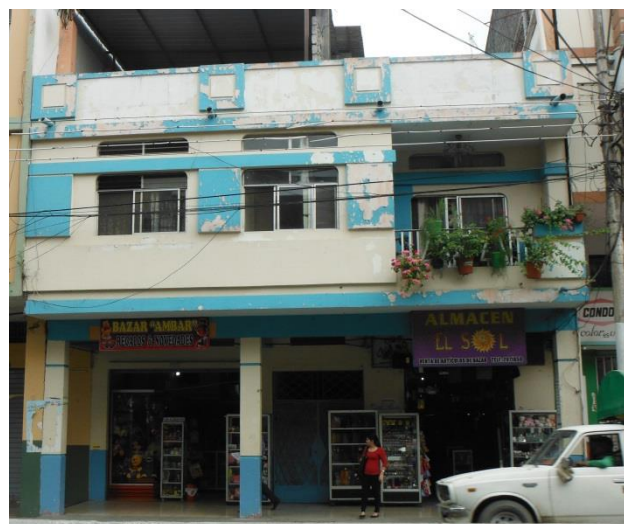
**Tabla 30 Formulario de Levantamiento Visual de Datos. Fuente: Elaborado por el autor.**

<b>FORMULARIO DE LEVANTAMIENTO VISUAL DE DATOS</b>				
<b>1. Información General</b>				
Edad (Años)	17			
Dirección:	Calle García Moreno, Entre las calles Ernesto Seminario y Simón Bolívar			
Edificación N°:	02			
Inspector:	Juan Vargas Centanaro			
<b>2. Material de Construcción</b>				
Hormigón Armado	X	Mixto		
Acero		Madera		
<b>3. Uso del Edificio</b>				
Residencial	X	Comercial	X	Educación
				Gobierno
<b>4.1. Sistema estructurales Dúctiles</b>				
Sistemas Duales		Pórticos Resistente a Momentos	X	Otros Sistemas Estructurales para Edificaciones
<b>4.2. Sistema estructurales de Ductilidad Limitada</b>				
Pórticos Resistente a Momentos		Muros Estructurales Portantes		
<b>5. Dimensiones principales</b>				
Número de Pisos =		2	Altura de la edificación =	6.3
<b>6. Estado de conservación</b>				
Bueno	X	Regular		Mala

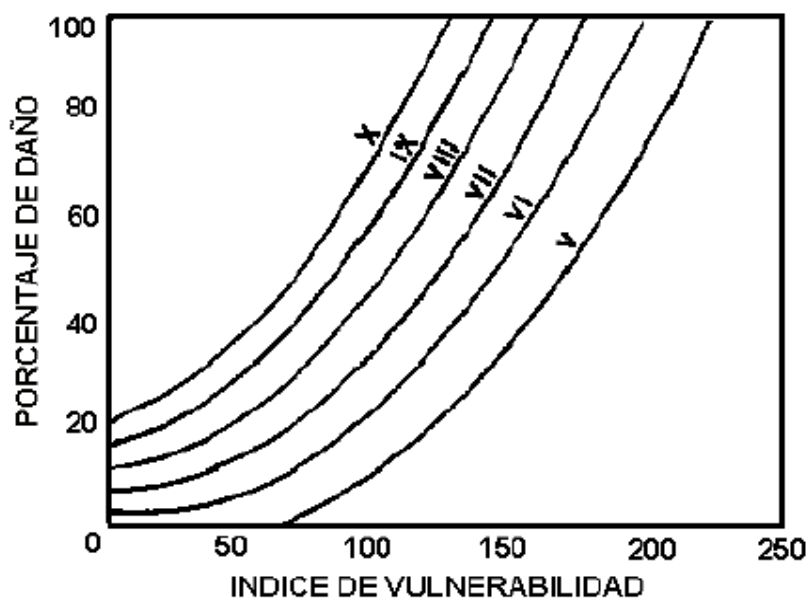
Las “Funciones de Daño” utilizadas para las estructuras mixtas y de hormigón se ilustran en las figuras 6 y 7.

**Figura 6 Función de daños para Estructuras Mixtas. Fuente: Proyecto RADIUS**

Mediante las Funciones de Daño de las figuras 6 y 7, en la cual intervienen el Índice de Vulnerabilidad de las edificaciones calculados previamente, la intensidad de los terremotos y el porcentaje de daño, se determinó el porcentaje de daño en las 72 edificaciones del estudio para un terremoto de Intensidad I=VIII, el cuales se escogió basados en la selección adoptada para la preparación del “Escenario Sísmico de RADIUS” de los estudios realizados en el PROYECTO RADIUS, y debido a su cercanía y similitudes en vulnerabilidad de las edificaciones

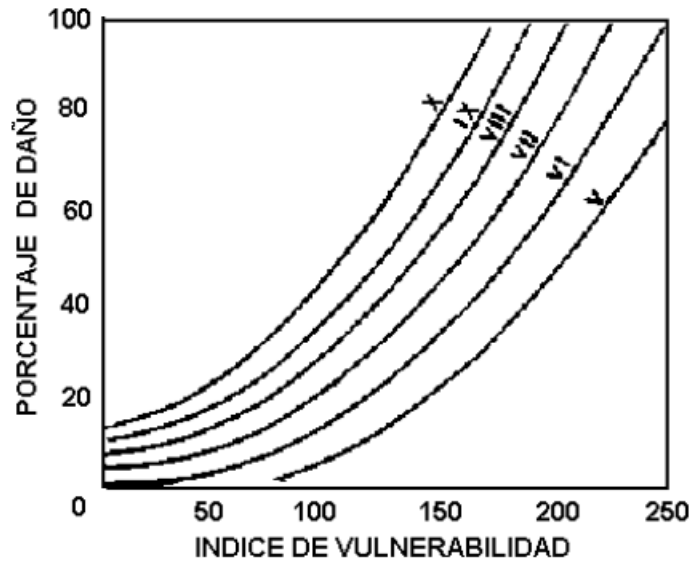
**Figura 7 Función de daños para Estructuras de Hormigón. Fuente: Proyecto RADIUS**

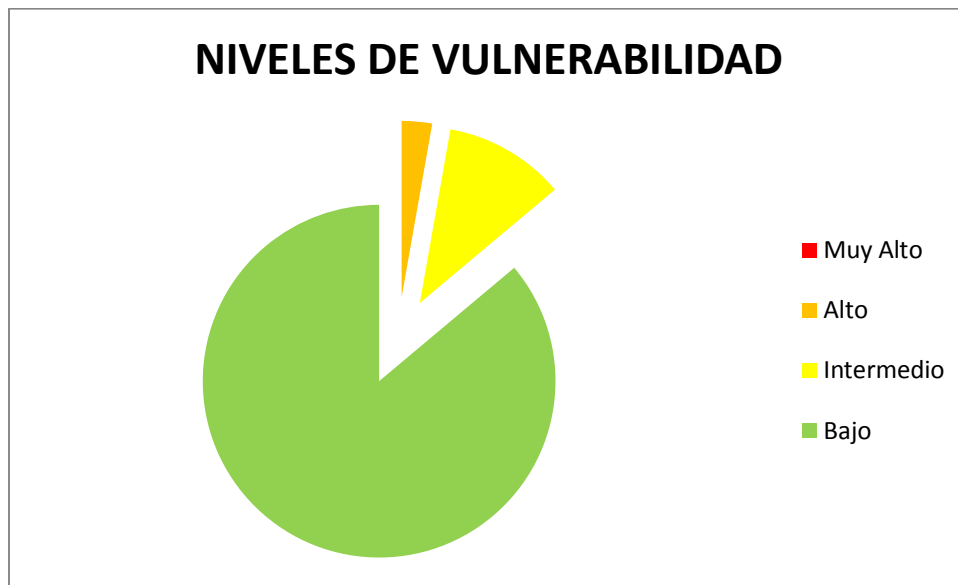
**Grafico 4 Niveles de Vulnerabilidad. Fuente: Elaborada por el autor**

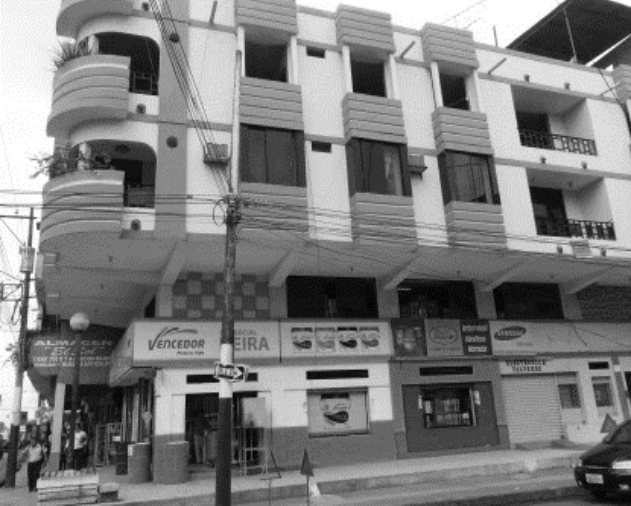
<b>1. Información General</b>					
Edad (Años)	15				
Dirección:	Entre las calles Simón Bolívar y García Moreno				
Edificación N°:	01				
Inspector:	Juan Vargas Centanaro				
<b>2. Material de Construcción</b>					
Hormigón Armado	<input checked="" type="checkbox"/>	Mixto			
Acero					
<b>3. Uso del Edificio</b>					
Residencial	<input checked="" type="checkbox"/>	Comercial	<input checked="" type="checkbox"/>	Educación	
<b>4.1. Sistema estructurales Dúctiles</b>					
Sistemas Duales		Pórticos Resistente a Momentos	<input checked="" type="checkbox"/>	Otros Sistemas Estructurales para Edificaciones	
<b>4.2. Sistema estructurales de Ductilidad Limitada</b>					
Pórticos Resistente a Momentos				Muros Estructurales Portantes

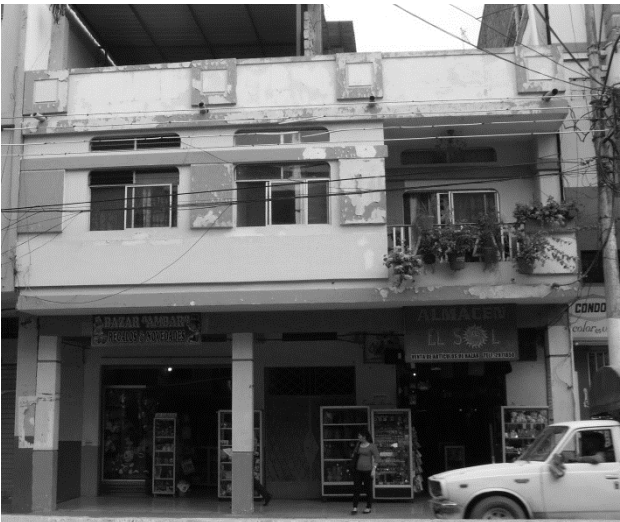
<b>1. Información General</b>											
Edad (Años)	17										
Dirección:	Calle García Moreno, Entre las calles Ernesto Seminario y Simón Bolívar										
Edificación N°:	02										
Inspector:	Juan Vargas Centanaro										
<b>2. Material de Construcción</b>											
Hormigón Armado	X	Mixto									
Acero											
<b>3. Uso del Edificio</b>											
Residencial	X	Comercial	X	Educación		Gobierno					
<b>4.1. Sistema estructurales Dúctiles</b>											
Sistemas Duales		Pórticos Resistente a Momentos	X	Otros Sistemas Estructurales para Edificaciones							
<b>4.2. Sistema estructurales de Ductilidad Limitada</b>											
Pórticos Resistente a Momentos					Muros Estructurales Portantes

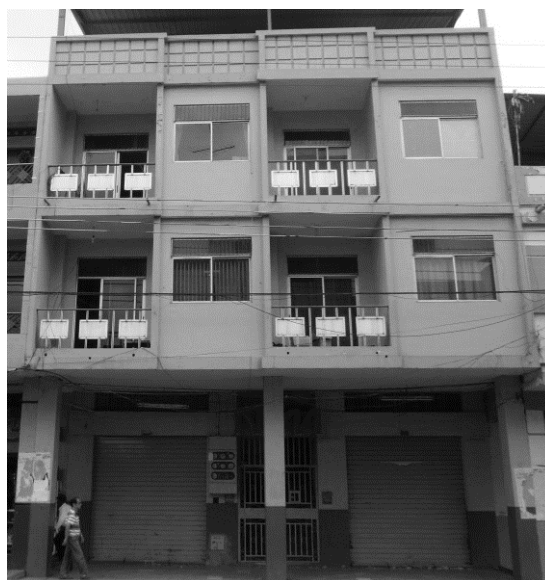
**Figura 10** Formulario de Levantamiento Visual de Datos 003. Fuente: Elaborado por el autor.

<b>FORMULARIO DE LEVANTAMIENTO VISUAL DE DATOS</b>							
<b>1. Información General</b>							
Edad (Años)	35						
Dirección:	Calle García Moreno, entre las calles Ernesto Seminario y Simón Bolívar						
Edificación N°:	03						
Inspector:	Juan Vargas Centanaro						
<b>2. Material de Construcción</b>							
Hormigón Armado	X	Mixto					
Acero							
<b>3. Uso del Edificio</b>							
Residencial	X	Comercial	X	Educación		Gobierno	
<b>4.1. Sistema estructurales Dúctiles</b>							
Sistemas Duales		Pórticos Resistente a Momentos		Otros Sistemas Estructurales para Edificaciones			
<b>4.2. Sistema estructurales de Ductilidad Limitada</b>							
Pórticos Resistente a Momentos		X	Muros Estructurales Portantes				
<b>5. Dimensiones principales</b>							
Número de Pisos =		4	Altura de la edificación =			9	
<b>6. Estado de conservación</b>							
Bueno	X	Regular		Mala

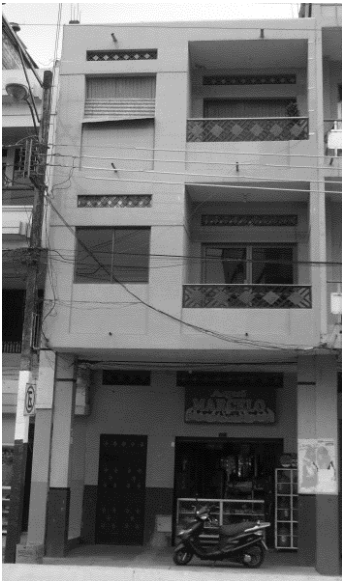
<b>1. Información General</b>															
Edad (Años)		21													
Dirección:		Calle García Moreno, entre las calles Ernesto Seminario y Simón Bolívar													
Edificación N°:		04													
Inspector:		Juan Vargas Centanaro													
<b>2. Material de Construcción</b>															
Hormigón Armado		X		Mixto											
Acero															
<b>3. Uso del Edificio</b>															
Residencial		X		Comercial		X		Educación				Gobierno			
<b>4.1. Sistema estructurales Dúctiles</b>															
Sistemas Duales						Pórticos Resistente a Momentos			X		Otros Sistemas Estructurales para Edificaciones				
<b>4.2. Sistema estructurales de Ductilidad Limitada</b>

Pórticos Resistente a Momentos										Muros Estructurales Portantes					
<b>5. Dimensiones principales</b>															
Número de Pisos =					3		Altura de la edificación =					9			
<b>6. Estado de conservación</b>															
Bueno			X		Regular				Mala

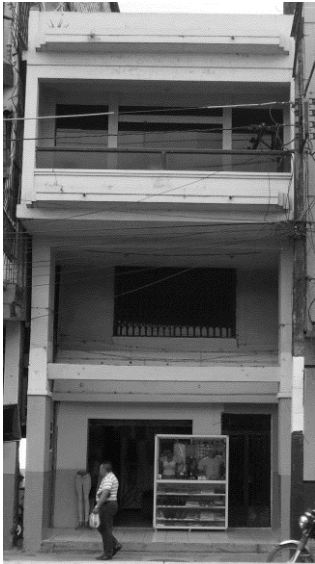
**Figura 12** Formulario de Levantamiento Visual de Datos 005. Fuente: Elaborado por el autor.

<b>1. Información General</b>								
Edad (Años)	21							
Dirección:	Calle García Moreno, entre las calles Ernesto Seminario y Simón Bolívar							
Edificación N°:	05							
Inspector:	Juan Vargas Centanaro							
<b>2. Material de Construcción</b>								
Hormigón Armado	X	Mixto						
Acero								
<b>3. Uso del Edificio</b>								
Residencial	X	Comercial	X	Educación		Gobierno		
<b>4.1. Sistema estructurales Dúctiles</b>								
Sistemas Duales		Pórticos Resistente a Momentos	X	Otros Sistemas Estructurales para Edificaciones				
<b>4.2. Sistema estructurales de Ductilidad Limitada</b>								
Pórticos Resistente a Momentos				Muros Estructurales Portantes				
<b>5. Dimensiones principales</b>								
Número de Pisos =			3	Altura de la edificación =			7.5	
<b>6. Estado de conservación</b>								
Bueno	X	Regular		Mala

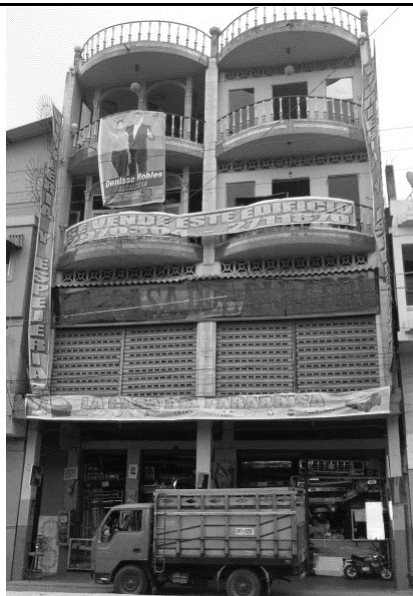
**Figura 13 Formulario de Levantamiento Visual de Datos 006. Fuente: Elaborado por el autor.**

<b>FORMULARIO DE LEVANTAMIENTO VISUAL DE DATOS</b>							
<b>1. Información General</b>							
Edad (Años)	21						
Dirección:	Calle García Moreno, entre las calles Ernesto Seminario y Simón Bolívar						
Edificación N°:	06						
Inspector:	Juan Vargas Centanaro						
<b>2. Material de Construcción</b>							
Hormigón Armado	<input checked="" type="checkbox"/>	Mixto					
Acero	<input type="checkbox"/>						
<b>3. Uso del Edificio</b>							
Residencial	<input checked="" type="checkbox"/>	Comercial	<input checked="" type="checkbox"/>	Educación	<input type="checkbox"/>	Gobierno	<input type="checkbox"/>
<b>4.1. Sistema estructurales Dúctiles</b>							
Sistemas Duales	<input type="checkbox"/>	Pórticos Resistente a Momentos	<input checked="" type="checkbox"/>	Otros Sistemas Estructurales para Edificaciones	<input type="checkbox"/>		
<b>4.2. Sistema estructurales de Ductilidad Limitada</b>							
Pórticos Resistente a Momentos		<input type="checkbox"/>	Muros Estructurales Portantes		<input type="checkbox"/>

<b>5. Dimensiones principales</b>							
Número de Pisos =		<b>4</b>	Altura de la edificación =		<b>12</b>		
<b>6. Estado de conservación</b>							
Bueno	<input type="checkbox"/>	Regular	<input checked="" type="checkbox"/>	Mala	<input type="checkbox"/>

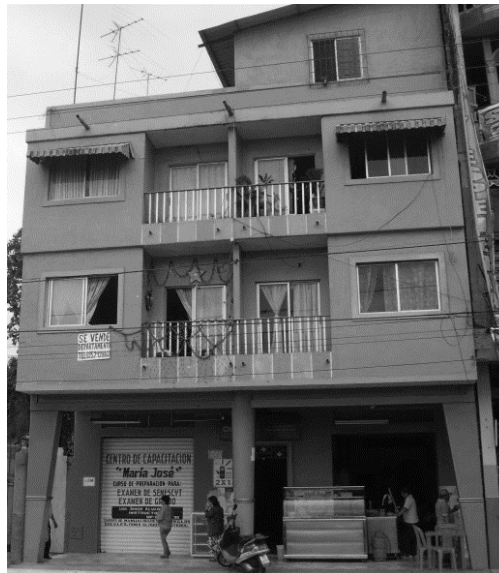
**Figura 14** Formulario de Levantamiento Visual de Datos 007. Fuente: Elaborado por el autor.

<b>FORMULARIO DE LEVANTAMIENTO VISUAL DE DATOS</b>							
<b>1. Información General</b>							
Edad (Años)	37						
Dirección:	Calle García Moreno, entre las calles Ernesto Seminario y Simón Bolívar						
Edificación N°:	07						
Inspector:	Juan Vargas Centanaro						
<b>2. Material de Construcción</b>							
Hormigón Armado	X	Mixto					
Acero							
<b>3. Uso del Edificio</b>							
Residencial	X	Comercial	X	Educación		Gobierno	
<b>4.1. Sistema estructurales Dúctiles</b>							
Sistemas Duales		Pórticos Resistente a Momentos		Otros Sistemas Estructurales para Edificaciones			
<b>4.2. Sistema estructurales de Ductilidad Limitada</b>							
Pórticos Resistente a Momentos		X	Muros Estructurales Portantes				
<b>5. Dimensiones principales</b>							
Número de Pisos =		4	Altura de la edificación =			10.5	
<b>6. Estado de conservación</b>							
Bueno		Regular	X	Mala

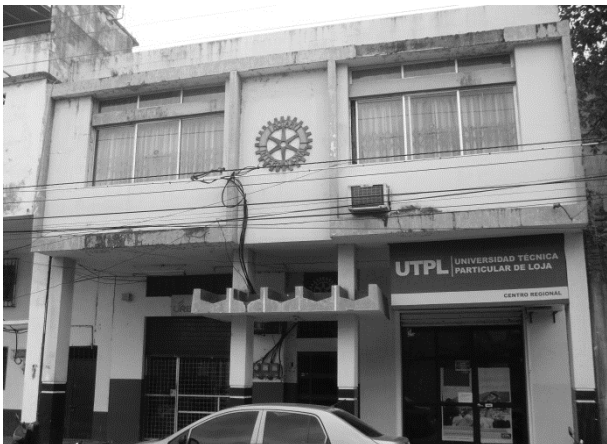
<b>1. Información General</b>																			
Edad (Años)		37																	
Dirección:		Calle Ernesto Seminario, entre las calles García Moreno y 10 de Agosto																	
Edificación N°:		08																	
Inspector:		Juan Vargas Centanaro																	
<b>2. Material de Construcción</b>																			
Hormigón Armado		X		Mixto															
Acero																			
<b>3. Uso del Edificio</b>																			
Residencial				Comercial		X		Educación				Gobierno							
<b>4.1. Sistema estructurales Dúctiles</b>																			
Sistemas Duales						Pórticos Resistente a Momentos						Otros Sistemas Estructurales para Edificaciones

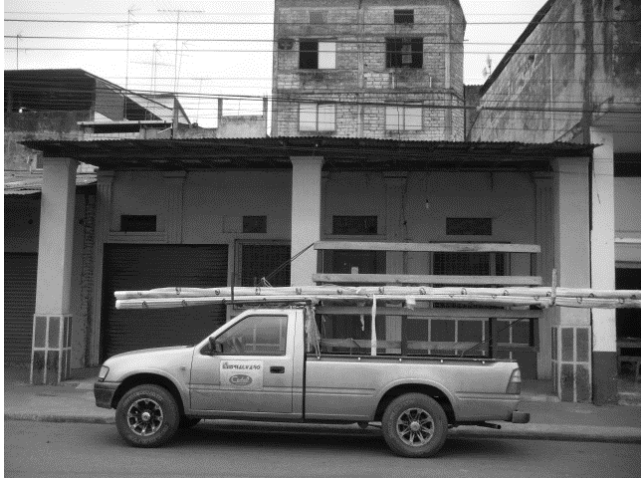
<b>1. Información General</b>							
Edad (Años)	25						
Dirección:	Calle 10 de Agosto, entre las calles Simón Bolívar y Ernesto Seminario						
Edificación N°:	10						
Inspector:	Juan Vargas Centanaro						
<b>2. Material de Construcción</b>							
Hormigón Armado	<input checked="" type="checkbox"/>	Mixto					
Acero	<input type="checkbox"/>						
<b>3. Uso del Edificio</b>							
Residencial	<input checked="" type="checkbox"/>	Comercial	<input checked="" type="checkbox"/>	Educación	<input type="checkbox"/>	Gobierno	<input type="checkbox"/>
<b>4.1. Sistema estructurales Dúctiles</b>							
Sistemas Duales	<input type="checkbox"/>	Pórticos Resistente a Momentos	<input checked="" type="checkbox"/>	Otros Sistemas Estructurales para Edificaciones	<input type="checkbox"/>

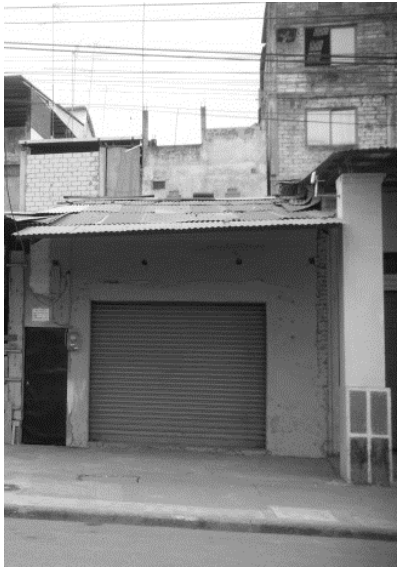
<b>1. Información General</b>												
Edad (Años)	37											
Dirección:	Calle 10 de Agosto, entre las calles Simón Bolívar y Ernesto Seminario											
Edificación N°:	11											
Inspector:	Juan Vargas Centanaro											
<b>2. Material de Construcción</b>												
Hormigón Armado	X							Mixto				
Acero												
<b>3. Uso del Edificio</b>												
Residencial	X	Comercial		Educación		Gobierno						
<b>4.1. Sistema estructurales Dúctiles</b>												
Sistemas Duales		Pórticos Resistente a Momentos		Otros Sistemas Estructurales para Edificaciones								
<b>4.2. Sistema estructurales de Ductilidad Limitada</b>												
Pórticos Resistente a Momentos		X		Muros Estructurales Portantes								
<b>5. Dimensiones principales</b>												
Número de Pisos =		1		Altura de la edificación =		2.5						
<b>6. Estado de conservación</b>

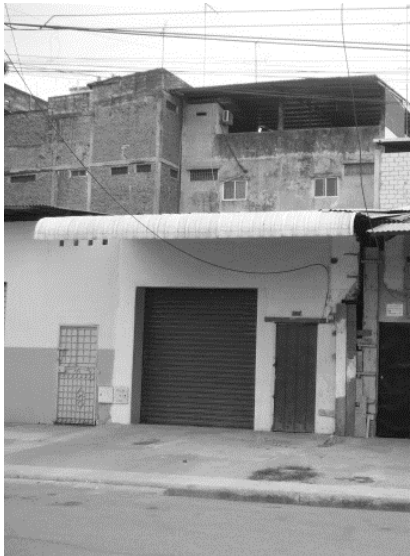
<b>1. Información General</b>															
Edad (Años)		37													
Dirección:		Calle 10 de Agosto, entre las calles Simón Bolívar y Ernesto Seminario													
Edificación N°:		12													
Inspector:		Juan Vargas Centanaro													
<b>2. Material de Construcción</b>															
Hormigón Armado		X		Mixto											
Acero															
<b>3. Uso del Edificio</b>															
Residencial				Comercial		X		Educación				Gobierno			
<b>4.1. Sistema estructurales Dúctiles</b>															
Sistemas Duales					Pórticos Resistente a Momentos					Otros Sistemas Estructurales para Edificaciones					
<b>4.2. Sistema estructurales de Ductilidad Limitada</b>

Pórticos Resistente a Momentos				X		Muros Estructurales Portantes									
<b>5. Dimensiones principales</b>															
Número de Pisos =				1		Altura de la edificación =				2.5					
<b>6. Estado de conservación</b>															
Bueno			X		Regular					Mala

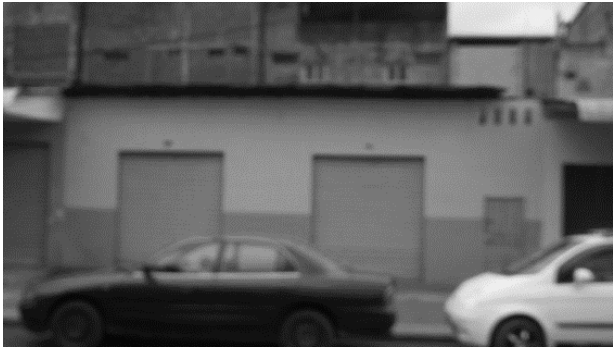
<b>1. Información General</b>								
Edad (Años)	2							
Dirección:	Calle 10 de Agosto, entre las calles Simón Bolívar y Ernesto Seminario							
Edificación N°:	13							
Inspector:	Juan Vargas Centanaro							
<b>2. Material de Construcción</b>								
Hormigón Armado	<input checked="" type="checkbox"/>	Mixto	<input type="checkbox"/>					
Acero	<input type="checkbox"/>		<input type="checkbox"/>					
<b>3. Uso del Edificio</b>								
Residencial	<input type="checkbox"/>	Comercial	<input checked="" type="checkbox"/>	Educación	<input type="checkbox"/>	Gobierno	<input type="checkbox"/>	
<b>4.1. Sistema estructurales Dúctiles</b>								
Sistemas Duales		Pórticos Resistente a Momentos		<input checked="" type="checkbox"/>	Otros Sistemas Estructurales para Edificaciones			
<b>4.2. Sistema estructurales de Ductilidad Limitada</b>								
Pórticos Resistente a Momentos				<input type="checkbox"/>	Muros Estructurales Portantes			<input type="checkbox"/>

<b>5. Dimensiones principales</b>								
Número de Pisos =			<input type="checkbox"/>	1	Altura de la edificación =		<input type="checkbox"/>	2.5
<b>6. Estado de conservación</b>								
Bueno		<input checked="" type="checkbox"/>	Regular		<input type="checkbox"/>	Mala		<input type="checkbox"/>

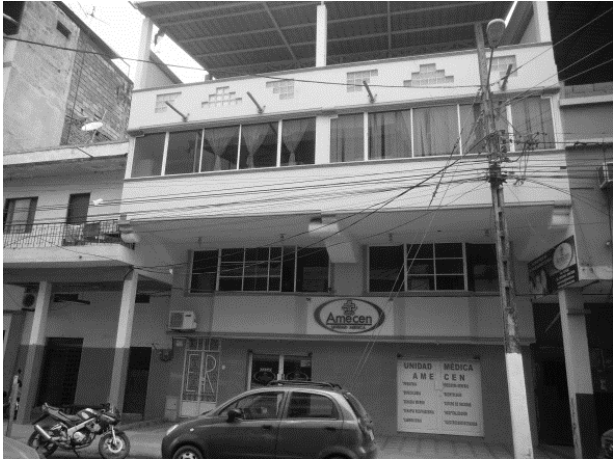
**Figura 22** Formulario de Levantamiento Visual de Datos 015. Fuente: Elaborado por el autor.

<b>1. Información General</b>							
Edad (Años)	40						
Dirección:	Calle Simón Bolívar, entre las calles García Moreno y 10 de Agosto						
Edificación N°:	15						
Inspector:	Juan Vargas Centanaro						
<b>2. Material de Construcción</b>							
Hormigón Armado	X			Mixto			
Acero							
<b>3. Uso del Edificio</b>							
Residencial		Comercial	X	Educación		Gobierno	
<b>4.1. Sistema estructurales Dúctiles</b>							
Sistemas Duales		Pórticos Resistente a Momentos	X	Otros Sistemas Estructurales para Edificaciones			
<b>4.2. Sistema estructurales de Ductilidad Limitada</b>							
Pórticos Resistente a Momentos				Muros Estructurales Portantes			
<b>5. Dimensiones principales</b>							
Número de Pisos =		4		Altura de la edificación =		11	
<b>6. Estado de conservación</b>							
Bueno	X	Regular		Mala

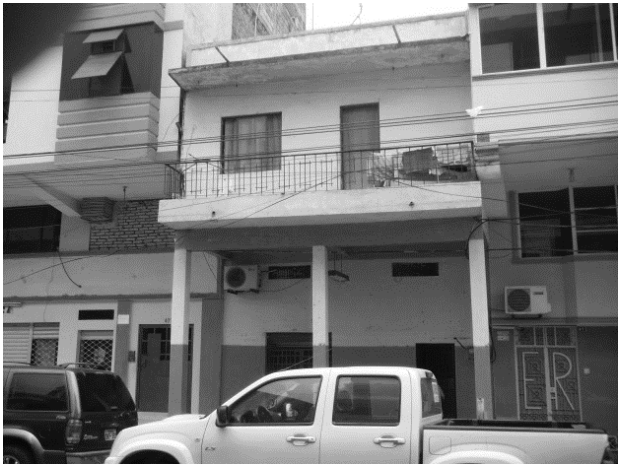
**Figura 23** Formulario de Levantamiento Visual de Datos 016. Fuente: Elaborado por el autor.

<b>1. Información General</b>								
Edad (Años)	30							
Dirección:	Calle Simón Bolívar, entre las calles García Moreno y 10 de Agosto							
Edificación N°:	16							
Inspector:	Juan Vargas Centanaro							
<b>2. Material de Construcción</b>								
Hormigón Armado	X					Mixto		
Acero								
<b>3. Uso del Edificio</b>								
Residencial	X	Comercial		Educación		Gobierno		
<b>4.1. Sistema estructurales Dúctiles</b>								
Sistemas Duales		Pórticos Resistente a Momentos	X	Otros Sistemas Estructurales para Edificaciones				
<b>4.2. Sistema estructurales de Ductilidad Limitada</b>								
Pórticos Resistente a Momentos				Muros Estructurales Portantes				
<b>5. Dimensiones principales</b>								
Número de Pisos =			2	Altura de la edificación =			6.5	
<b>6. Estado de conservación</b>								
Bueno	X	Regular		Mala

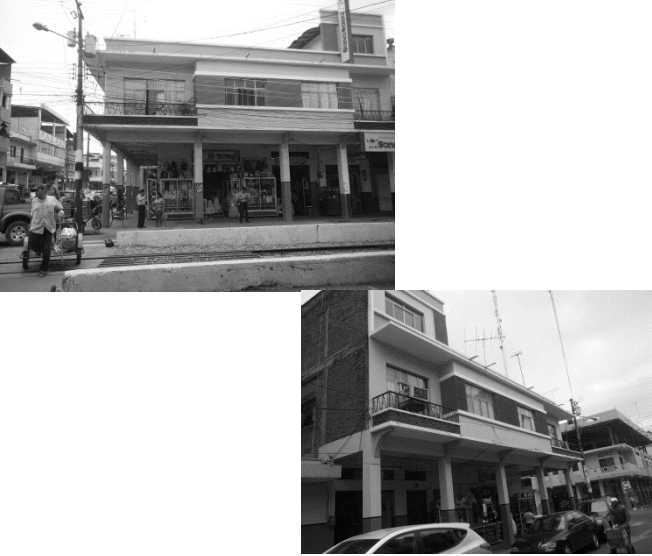
**Figura 24** Formulario de Levantamiento Visual de Datos 017. Fuente: Elaborado por el autor.

<b>1. Información General</b>			
Edad (Años)	25		
Dirección:	Calle Simón Bolívar, entre las calles García Moreno y 10 de Agosto		
Edificación N°:	17		
Inspector:	Juan Vargas Centanaro		
<b>2. Material de Construcción</b>			
Hormigón Armado	<input checked="" type="checkbox"/>	Mixto	<input type="checkbox"/>
Acero	<input type="checkbox"/>		<input type="checkbox"/>
<b>3. Uso del Edificio</b>			
Residencial	<input checked="" type="checkbox"/>	Comercial	<input checked="" type="checkbox"/>
Educación	<input type="checkbox"/>	Gobierno	<input type="checkbox"/>
<b>4.1. Sistema estructurales Dúctiles</b>			
Sistemas Duales	<input type="checkbox"/>	Pórticos Resistente a Momentos	<input checked="" type="checkbox"/>
Otros Sistemas Estructurales para Edificaciones	<input type="checkbox"/>		<input type="checkbox"/>
<b>4.2. Sistema estructurales de Ductilidad Limitada</b>

Pórticos Resistente a Momentos	<input type="checkbox"/>	Muros Estructurales Portantes	<input type="checkbox"/>
<b>5. Dimensiones principales</b>			
Número de Pisos =	<input type="checkbox"/>	3	Altura de la edificación = <b>10</b>
<b>6. Estado de conservación</b>			
Bueno	<input checked="" type="checkbox"/>	Regular	<input type="checkbox"/>
Mala	<input type="checkbox"/>		<input type="checkbox"/>

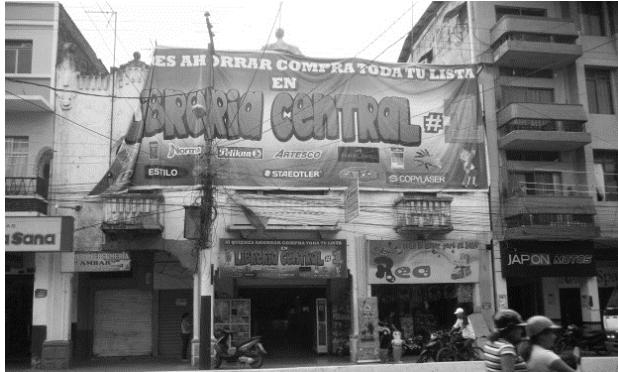
**Figura 25** Formulario de Levantamiento Visual de Datos 018. Fuente: Elaborado por el autor.

<b>1. Información General</b>				
Edad (Años)	42			
Dirección:	Calle García Moreno, entre las calles Simón Bolívar y Pedro Carbo			
Edificación N°:	18			
Inspector:	Juan Vargas Centanaro			
<b>2. Material de Construcción</b>				
Hormigón Armado	Mixto	X		
Acero				
<b>3. Uso del Edificio</b>				
Residencial	Comercial	X	Educación	Gobierno
<b>4.1. Sistema estructurales Dúctiles</b>				
Sistemas Duales	Pórticos Resistente a Momentos		Otros Sistemas Estructurales para Edificaciones	
<b>4.2. Sistema estructurales de Ductilidad Limitada</b>				
Pórticos Resistente a Momentos	X	Muros Estructurales Portantes		
<b>5. Dimensiones principales</b>				
Número de Pisos =	2	Altura de la edificación =	6.5

<b>6. Estado de conservación</b>				
Bueno		Regular	Mala	X

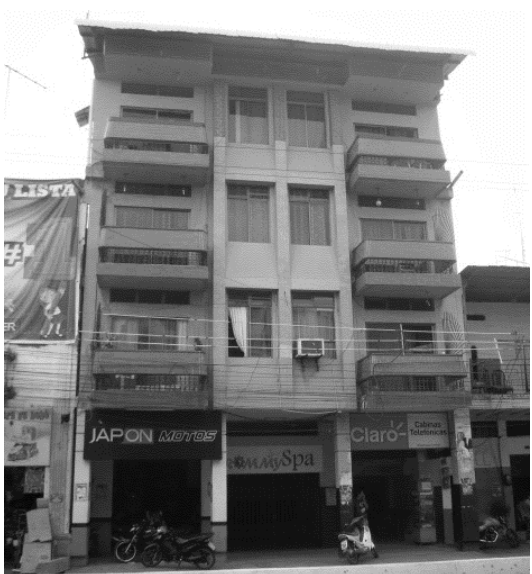
<b>1. Información General</b>											
Edad (Años)	35										
Dirección:	Calle García Moreno, entre las calles Simón Bolívar y Pedro Carbo										
Edificación N°:	19										
Inspector:	Juan Vargas Centanaro										
<b>2. Material de Construcción</b>											
Hormigón Armado	X	Mixto									
Acero											
<b>3. Uso del Edificio</b>											
Residencial	X	Comercial	X	Educación		Gobierno					
<b>4.1. Sistema estructurales Dúctiles</b>											
Sistemas Duales		Pórticos Resistente a Momentos	X	Otros Sistemas Estructurales para Edificaciones							
<b>4.2. Sistema estructurales de Ductilidad Limitada</b>											
Pórticos Resistente a Momentos					Muros Estructurales Portantes

<b>5. Dimensiones principales</b>											
Número de Pisos =			4	Altura de la edificación =			11				
<b>6. Estado de conservación</b>											
Bueno	X	Regular		Mala

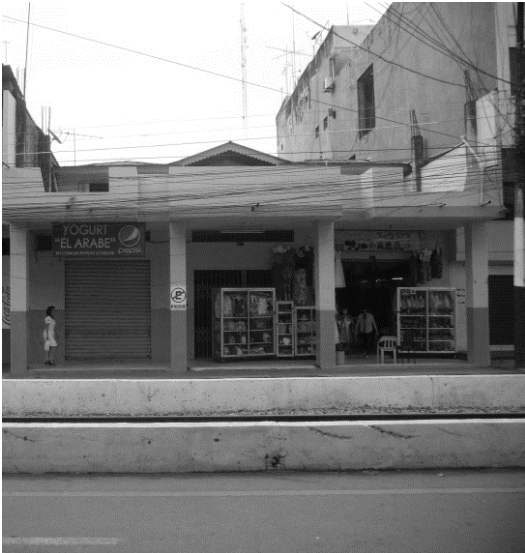
<b>1. Información General</b>							
Edad (Años)	45						
Dirección:	Calle García Moreno, entre las calles Simón Bolívar y Pedro Carbo						
Edificación N°:	21						
Inspector:	Juan Vargas Centanaro						
<b>2. Material de Construcción</b>							
Hormigón Armado	<input checked="" type="checkbox"/>	Mixto	<input type="checkbox"/>				
Acero	<input type="checkbox"/>		<input type="checkbox"/>				
<b>3. Uso del Edificio</b>							
Residencial	<input type="checkbox"/>	Comercial	<input checked="" type="checkbox"/>	Educación	<input type="checkbox"/>	Gobierno	<input type="checkbox"/>
<b>4.1. Sistema estructurales Dúctiles</b>							
Sistemas Duales	<input type="checkbox"/>	Pórticos Resistente a Momentos	<input type="checkbox"/>	Otros Sistemas Estructurales para Edificaciones	<input type="checkbox"/>		<input type="checkbox"/>
<b>4.2. Sistema estructurales de Ductilidad Limitada</b>

Pórticos Resistente a Momentos	<input checked="" type="checkbox"/>	Muros Estructurales Portantes	<input type="checkbox"/>		<input type="checkbox"/>		<input type="checkbox"/>
<b>5. Dimensiones principales</b>							
Número de Pisos =	<input type="checkbox"/>	1	Altura de la edificación =	<input type="checkbox"/>	3.5		<input type="checkbox"/>
<b>6. Estado de conservación</b>							
Bueno	<input checked="" type="checkbox"/>	Regular	<input type="checkbox"/>	Mala	<input type="checkbox"/>		<input type="checkbox"/>

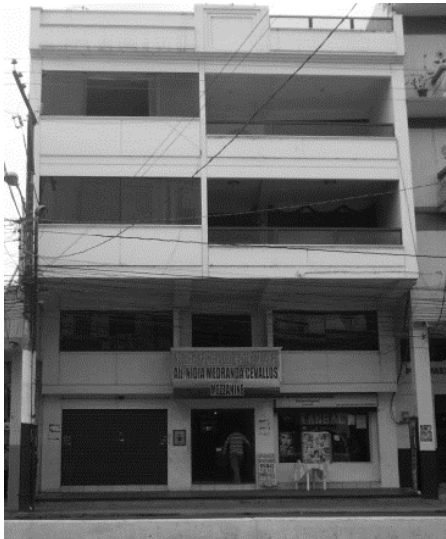
**Figura 29** Formulario de Levantamiento Visual de Datos 022. Fuente: Elaborado por el autor.

<b>1. Información General</b>								
Edad (Años)	20							
Dirección:	Calle García Moreno, entre las calles Simón Bolívar y Pedro Carbo							
Edificación N°:	22							
Inspector:	Juan Vargas Centanaro							
<b>2. Material de Construcción</b>								
Hormigón Armado	X					Mixto		
Acero								
<b>3. Uso del Edificio</b>								
Residencial	X	Comercial	X	Educación		Gobierno		
<b>4.1. Sistema estructurales Dúctiles</b>								
Sistemas Duales			Pórticos Resistente a Momentos	X	Otros Sistemas Estructurales para Edificaciones			
<b>4.2. Sistema estructurales de Ductilidad Limitada</b>								
Pórticos Resistente a Momentos					Muros Estructurales Portantes			
<b>5. Dimensiones principales</b>								
Número de Pisos =				5	Altura de la edificación =			11
<b>6. Estado de conservación</b>								
Bueno	X	Regular				Mala

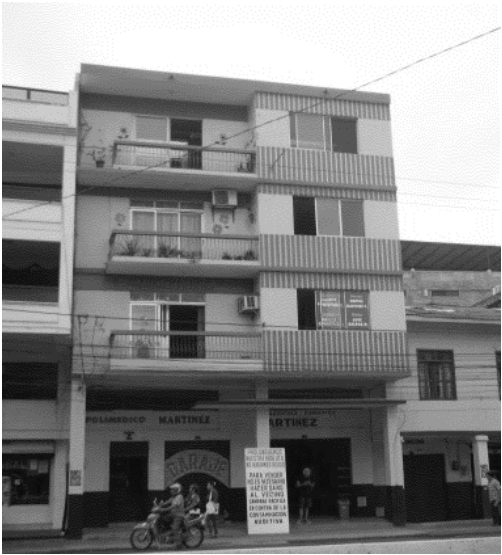
**Figura 30** Formulario de Levantamiento Visual de Datos 023. Fuente: Elaborado por el autor.

<b>1. Información General</b>									
Edad (Años)	27								
Dirección:	Calle García Moreno, entre las calles Simón Bolívar y Pedro Carbo								
Edificación N°:	23								
Inspector:	Juan Vargas Centanaro								
<b>2. Material de Construcción</b>									
Hormigón Armado	X							Mixto	
Acero									
<b>3. Uso del Edificio</b>									
Residencial	X	Comercial	X	Educación		Gobierno			
<b>4.1. Sistema estructurales Dúctiles</b>									
Sistemas Duales			Pórticos Resistente a Momentos	X	Otros Sistemas Estructurales para Edificaciones				
<b>4.2. Sistema estructurales de Ductilidad Limitada</b>									
Pórticos Resistente a Momentos					Muros Estructurales Portantes				
<b>5. Dimensiones principales</b>									
Número de Pisos =			4	Altura de la edificación =			11.5		
<b>6. Estado de conservación</b>									
Bueno	X	Regular		Mala

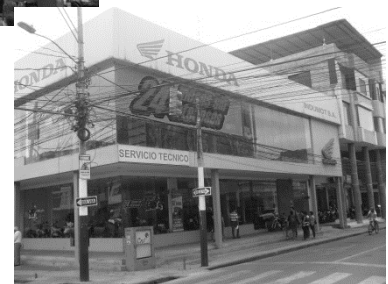
**Figura 32 Formulario de Levantamiento Visual de Datos 025. Fuente: Elaborado por el autor.**

<b>FORMULARIO DE LEVANTAMIENTO VISUAL DE DATOS</b>							
<b>1. Información General</b>							
Edad (Años)	6						
Dirección:	Entre las calles García Moreno y Pedro Carbo						
Edificación N°:	25						
Inspector:	Juan Vargas Centanaro						
<b>2. Material de Construcción</b>							
Hormigón Armado		Mixto					
Acero	X						
<b>3. Uso del Edificio</b>							
Residencial		Comercial	X	Educación		Gobierno	
<b>4.1. Sistema estructurales Dúctiles</b>							
Sistemas Duales		Pórticos Resistente a Momentos		Otros Sistemas Estructurales para Edificaciones			
<b>4.2. Sistema estructurales de Ductilidad Limitada</b>							
Pórticos Resistente a Momentos		X		Muros Estructurales Portantes			
<b>5. Dimensiones principales</b>							
Número de Pisos =		2		Altura de la edificación =		7	
<b>6. Estado de conservación</b>							
Bueno	X	Regular		Mala

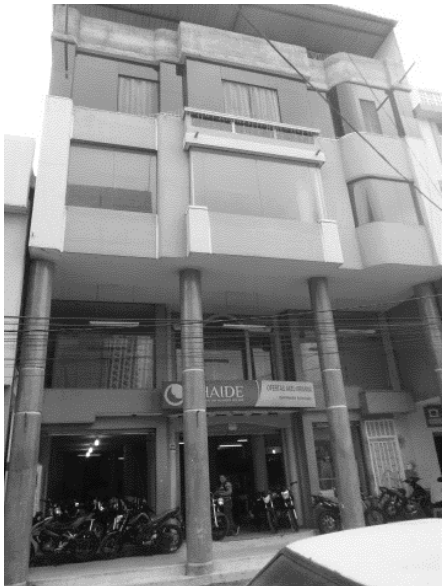
<b>1. Información General</b>														
Edad (Años)	10													
Dirección:	Calle Pedro Carbo, entre las calles García Moreno y 10 de Agosto													
Edificación N°:	26													
Inspector:	Juan Vargas Centanaro													
<b>2. Material de Construcción</b>														
Hormigón Armado	X	Mixto												
Acero														
<b>3. Uso del Edificio</b>														
Residencial	X	Comercial	X	Educación		Gobierno								
<b>4.1. Sistema estructurales Dúctiles</b>														
Sistemas Duales		Pórticos Resistente a Momentos	X	Otros Sistemas Estructurales para Edificaciones										
<b>4.2. Sistema estructurales de Ductilidad Limitada</b>

Pórticos Resistente a Momentos				Muros Estructurales Portantes										
<b>5. Dimensiones principales</b>														
Número de Pisos =			5	Altura de la edificación =					12					
<b>6. Estado de conservación</b>														
Bueno	X	Regular		Mala

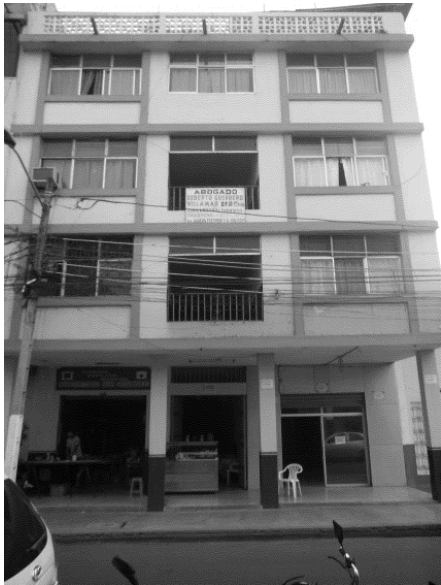
**Figura 34** Formulario de Levantamiento Visual de Datos 027. Fuente: Elaborado por el autor.

<b>1. Información General</b>								
Edad (Años)	32							
Dirección:	Calle Pedro Carbo, entre las calles García Moreno y 10 de Agosto							
Edificación N°:	27							
Inspector:	Juan Vargas Centanaro							
<b>2. Material de Construcción</b>								
Hormigón Armado	X			Mixto				
Acero								
<b>3. Uso del Edificio</b>								
Residencial	X	Comercial	X	Educación		Gobierno		
<b>4.1. Sistema estructurales Dúctiles</b>								
Sistemas Duales			Pórticos Resistente a Momentos	X	Otros Sistemas Estructurales para Edificaciones			
<b>4.2. Sistema estructurales de Ductilidad Limitada</b>								
Pórticos Resistente a Momentos					Muros Estructurales Portantes			
<b>5. Dimensiones principales</b>								
Número de Pisos =			4	Altura de la edificación =			11	
<b>6. Estado de conservación</b>								
<b>Bueno</b>	X	<b>Regular</b>				<b>Mala</b>

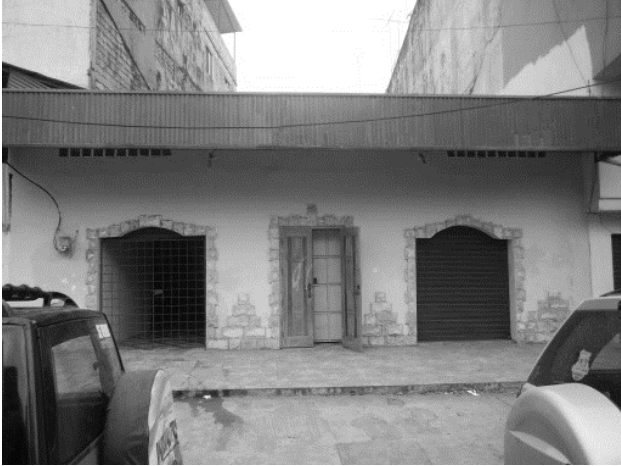
**Figura 36** Formulario de Levantamiento Visual de Datos 029. Fuente: Elaborado por el autor.

<b>1. Información General</b>							
Edad (Años)	7						
Dirección:	Calle 10 de Agosto, entre las calles Pedro Carbo y Simón Bolívar						
Edificación N°:	29						
Inspector:	Juan Vargas Centanaro						
<b>2. Material de Construcción</b>							
Hormigón Armado	<input checked="" type="checkbox"/>	Mixto	<input type="checkbox"/>				
Acero	<input type="checkbox"/>		<input type="checkbox"/>				
<b>3. Uso del Edificio</b>							
Residencial	<input type="checkbox"/>	Comercial	<input checked="" type="checkbox"/>	Educación	<input type="checkbox"/>	Gobierno	<input type="checkbox"/>
<b>4.1. Sistema estructurales Dúctiles</b>							
Sistemas Duales		Pórticos Resistente a Momentos		<input checked="" type="checkbox"/>	Otros Sistemas Estructurales para Edificaciones		
<b>4.2. Sistema estructurales de Ductilidad Limitada</b>							
Pórticos Resistente a Momentos				Muros Estructurales Portantes

<b>5. Dimensiones principales</b>							
Número de Pisos =			1	Altura de la edificación =			3.5
<b>6. Estado de conservación</b>							
Bueno	<input checked="" type="checkbox"/>	Regular		<input type="checkbox"/>	Mala

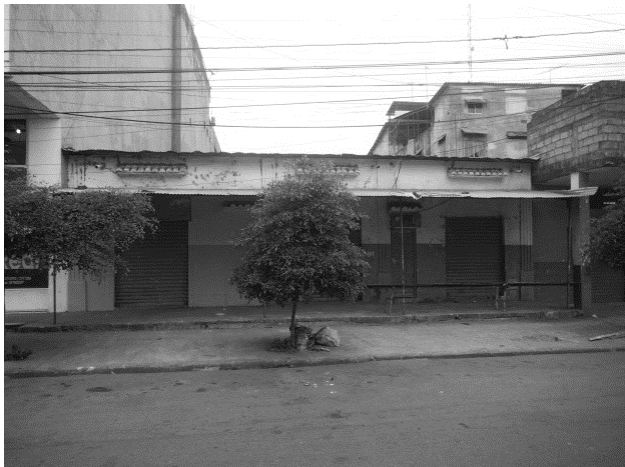
<b>1. Información General</b>															
Edad (Años)		35													
Dirección:		Calle 10 de Agosto, entre las calles Pedro Carbo y Simón Bolívar													
Edificación N°:		30													
Inspector:		Juan Vargas Centanaro													
<b>2. Material de Construcción</b>															
Hormigón Armado		X		Mixto											
Acero															
<b>3. Uso del Edificio</b>															
Residencial				Comercial		X		Educación				Gobierno			
<b>4.1. Sistema estructurales Dúctiles</b>															
Sistemas Duales					Pórticos Resistente a Momentos					Otros Sistemas Estructurales para Edificaciones					
<b>4.2. Sistema estructurales de Ductilidad Limitada</b>

Pórticos Resistente a Momentos				X		Muros Estructurales Portantes									
<b>5. Dimensiones principales</b>															
Número de Pisos =				1		Altura de la edificación =				3.5					
<b>6. Estado de conservación</b>															
Bueno			X		Regular					Mala

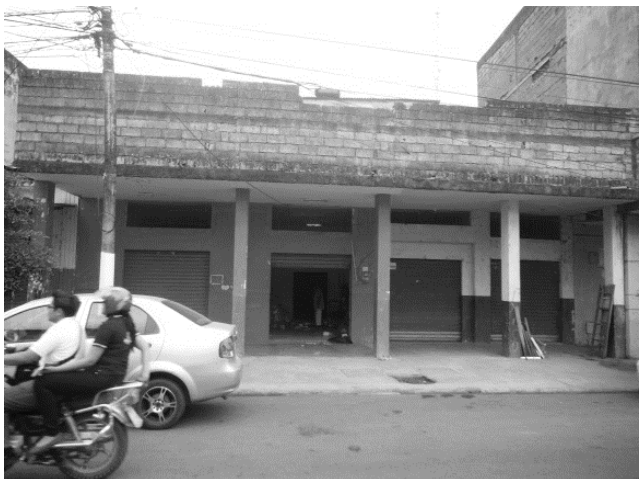
<b>1. Información General</b>												
Edad (Años)	35											
Dirección:	Calle 10 de Agosto, entre las calles Pedro Carbo y Simón Bolívar											
Edificación N°:	31											
Inspector:	Juan Vargas Centanaro											
<b>2. Material de Construcción</b>												
Hormigón Armado	X							Mixto				
Acero												
<b>3. Uso del Edificio</b>												
Residencial		Comercial	X	Educación		Gobierno						
<b>4.1. Sistema estructurales Dúctiles</b>												
Sistemas Duales		Pórticos Resistente a Momentos		Otros Sistemas Estructurales para Edificaciones								
<b>4.2. Sistema estructurales de Ductilidad Limitada</b>												
Pórticos Resistente a Momentos		X		Muros Estructurales Portantes								
<b>5. Dimensiones principales</b>												
Número de Pisos =		1		Altura de la edificación =		4						
<b>6. Estado de conservación</b>

Bueno	X	Regular		Mala

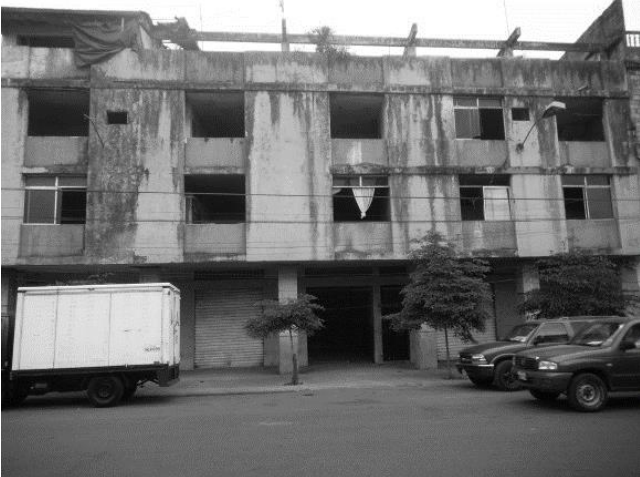
<b>1. Información General</b>							
Edad (Años)	42						
Dirección:	Calle 10 de Agosto, entre las calles Pedro Carbo y Simón Bolívar						
Edificación N°:	32						
Inspector:	Juan Vargas Centanaro						
<b>2. Material de Construcción</b>							
Hormigón Armado	<input checked="" type="checkbox"/>	Mixto	<input type="checkbox"/>				
Acero	<input type="checkbox"/>						
<b>3. Uso del Edificio</b>							
Residencial	<input checked="" type="checkbox"/>	Comercial	<input type="checkbox"/>	Educación	<input type="checkbox"/>	Gobierno	<input type="checkbox"/>
<b>4.1. Sistema estructurales Dúctiles</b>							
Sistemas Duales	<input type="checkbox"/>	Pórticos Resistente a Momentos	<input checked="" type="checkbox"/>	Otros Sistemas Estructurales para Edificaciones	<input type="checkbox"/>		
<b>4.2. Sistema estructurales de Ductilidad Limitada</b>

Pórticos Resistente a Momentos				Muros Estructurales Portantes			
<b>5. Dimensiones principales</b>							
Número de Pisos =			4	Altura de la edificación =			11
<b>6. Estado de conservación</b>							
Bueno	<input type="checkbox"/>	Regular	<input checked="" type="checkbox"/>	Mala	<input type="checkbox"/>

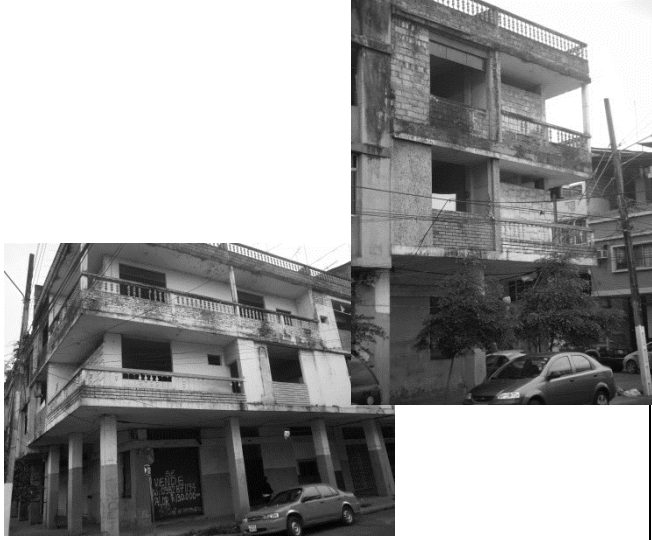
<b>1. Información General</b>							
Edad (Años)	42						
Dirección:	Calle 10 de Agosto, entre las calles Pedro Carbo y Simón Bolívar						
Edificación N°:	33						
Inspector:	Juan Vargas Centanaro						
<b>2. Material de Construcción</b>							
Hormigón Armado	<input checked="" type="checkbox"/>	Mixto	<input type="checkbox"/>				
Acero	<input type="checkbox"/>						
<b>3. Uso del Edificio</b>							
Residencial	<input checked="" type="checkbox"/>	Comercial	<input type="checkbox"/>	Educación	<input type="checkbox"/>	Gobierno	<input type="checkbox"/>
<b>4.1. Sistema estructurales Dúctiles</b>							
Sistemas Duales	<input type="checkbox"/>	Pórticos Resistente a Momentos	<input checked="" type="checkbox"/>	Otros Sistemas Estructurales para Edificaciones	<input type="checkbox"/>		
<b>4.2. Sistema estructurales de Ductilidad Limitada</b>

Pórticos Resistente a Momentos				Muros Estructurales Portantes			
<b>5. Dimensiones principales</b>							
Número de Pisos =			4	Altura de la edificación =			9
<b>6. Estado de conservación</b>							
Bueno	<input type="checkbox"/>	Regular	<input checked="" type="checkbox"/>	Mala	<input type="checkbox"/>

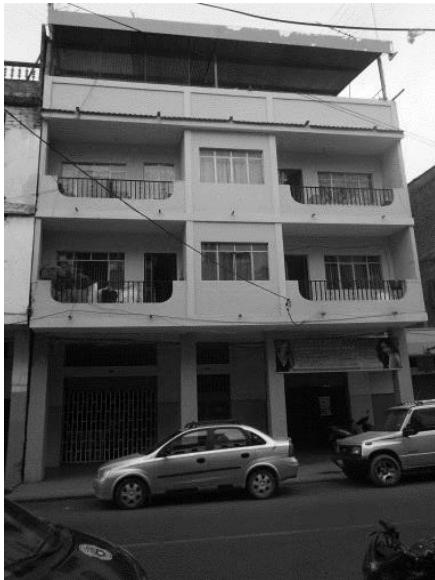
**Figura 41** Formulario de Levantamiento Visual de Datos 034. Fuente: Elaborado por el autor.

<b>1. Información General</b>									
Edad (Años)	35								
Dirección:	Calle Simón Bolívar, entre las calles García Moreno y 10 de Agosto								
Edificación N°:	34								
Inspector:	Juan Vargas Centanaro								
<b>2. Material de Construcción</b>									
Hormigón Armado	X							Mixto	
Acero									
<b>3. Uso del Edificio</b>								Residencial	X
<b>4.1. Sistema estructurales Dúctiles</b>									
Sistemas Duales		Pórticos Resistente a Momentos	X	Otros Sistemas Estructurales para Edificaciones					
<b>4.2. Sistema estructurales de Ductilidad Limitada</b>									
Pórticos Resistente a Momentos		Muros Estructurales Portantes							
<b>5. Dimensiones principales</b>									
Número de Pisos =	4	Altura de la edificación =	11.5						
<b>6. Estado de conservación</b>									
Bueno	X	Regular		Mala

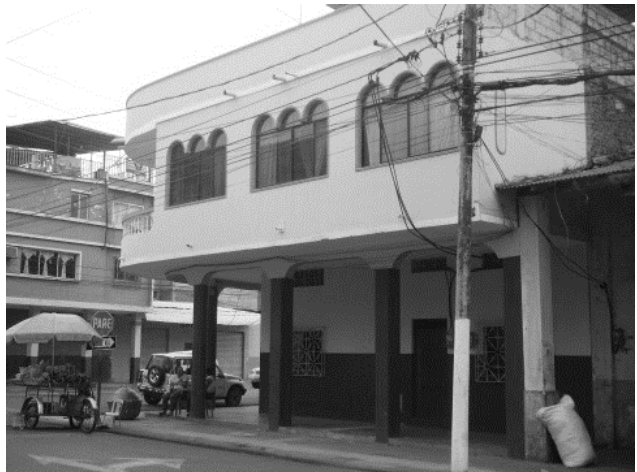
**Figura 42 Formulario de Levantamiento Visual de Datos 035. Fuente: Elaborado por el autor.**

<b>1. Información General</b>							
Edad (Años)	35						
Dirección:	Calle Simón Bolívar, entre las calles 10 de Agosto y 24 de Mayo						
Edificación N°:	35						
Inspector:	Juan Vargas Centanaro						
<b>2. Material de Construcción</b>							
Hormigón Armado		Mixto	X				
Acero							
<b>3. Uso del Edificio</b>							
Residencial	X	Comercial		Educación		Gobierno	
<b>4.1. Sistema estructurales Dúctiles</b>							
Sistemas Duales			Pórticos Resistente a Momentos			Otros Sistemas Estructurales para Edificaciones	
<b>4.2. Sistema estructurales de Ductilidad Limitada</b>							
Pórticos Resistente a Momentos			X	Muros Estructurales Portantes			
<b>5. Dimensiones principales</b>							
Número de Pisos =			2	Altura de la edificación =			6.8
<b>6. Estado de conservación</b>							
Bueno	X	Regular			Mala

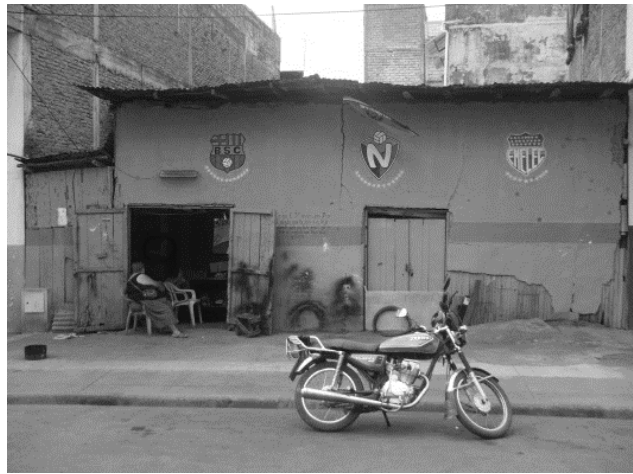
<b>1. Información General</b>															
Edad (Años)		45													
Dirección:		Calle 10 de Agosto, entre las calles Simón Bolívar y Ernesto Seminario													
Edificación N°:		36													
Inspector:		Juan Vargas Centanaro													
<b>2. Material de Construcción</b>															
Hormigón Armado										Mixto					
Acero															
<b>3. Uso del Edificio</b>															
Residencial		X		Comercial		X		Educación				Gobierno			
<b>4.1. Sistema estructurales Dúctiles</b>															
Sistemas Duales						Pórticos Resistente a Momentos						Otros Sistemas Estructurales para Edificaciones			
<b>4.2. Sistema estructurales de Ductilidad Limitada</b>

Pórticos Resistente a Momentos				X		Muros Estructurales Portantes									
<b>5. Dimensiones principales</b>															
Número de Pisos =				1		Altura de la edificación =				3					
<b>6. Estado de conservación</b>															
Bueno						Regular						Mala		X

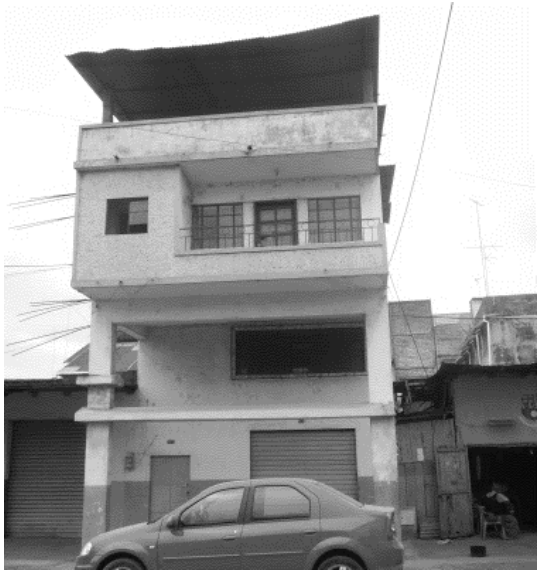
<b>1. Información General</b>								
Edad (Años)	40							
Dirección:	Calle 10 de Agosto, entre las calles Simón Bolívar y Ernesto Seminario							
Edificación N°:	37							
Inspector:	Juan Vargas Centanaro							
<b>2. Material de Construcción</b>								
Hormigón Armado	X					Mixto		
Acero								
<b>3. Uso del Edificio</b>								
Residencial	X	Comercial	X	Educación		Gobierno		
<b>4.1. Sistema estructurales Dúctiles</b>								
Sistemas Duales			Pórticos Resistente a Momentos			Otros Sistemas Estructurales para Edificaciones		
<b>4.2. Sistema estructurales de Ductilidad Limitada</b>								
Pórticos Resistente a Momentos			X	Muros Estructurales Portantes				
<b>5. Dimensiones principales</b>								
Número de Pisos =			4	Altura de la edificación =			8	
<b>6. Estado de conservación</b>								
Bueno		Regular	X	Mala

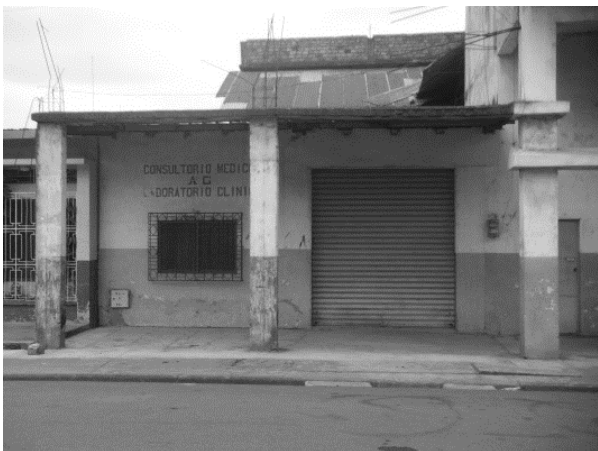
<b>1. Información General</b>									
Edad (Años)	34								
Dirección:	Calle 10 de Agosto, entre las calles Simón Bolívar y Ernesto Seminario								
Edificación N°:	38								
Inspector:	Juan Vargas Centanaro								
<b>2. Material de Construcción</b>									
Hormigón Armado	X	Mixto							
Acero									
<b>3. Uso del Edificio</b>									
Residencial	X	Comercial	X	Educación		Gobierno			
<b>4.1. Sistema estructurales Dúctiles</b>									
Sistemas Duales		Pórticos Resistente a Momentos	X	Otros Sistemas Estructurales para Edificaciones					
<b>4.2. Sistema estructurales de Ductilidad Limitada</b>									
Pórticos Resistente a Momentos			Muros Estructurales Portantes

<b>5. Dimensiones principales</b>									
Número de Pisos =		1	Altura de la edificación =		3				
<b>6. Estado de conservación</b>									
Bueno		Regular	X	Mala

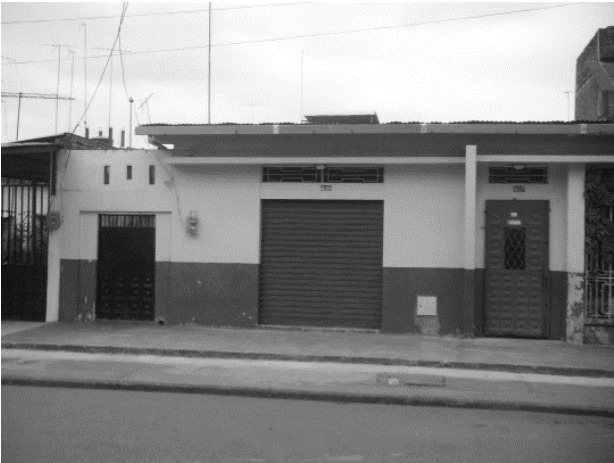
**Figura 46** Formulario de Levantamiento Visual de Datos 039. Fuente: Elaborado por el autor.

<b>1. Información General</b>									
Edad (Años)	35								
Dirección:	Calle 10 de Agosto, entre las calles Simón Bolívar y Ernesto Seminario								
Edificación N°:	39								
Inspector:	Juan Vargas Centanaro								
<b>2. Material de Construcción</b>									
Hormigón Armado	X							Mixto	
Acero									
<b>3. Uso del Edificio</b>									
Residencial	X	Comercial	X	Educación		Gobierno			
<b>4.1. Sistema estructurales Dúctiles</b>									
Sistemas Duales			Pórticos Resistente a Momentos			Otros Sistemas Estructurales para Edificaciones			
<b>4.2. Sistema estructurales de Ductilidad Limitada</b>									
Pórticos Resistente a Momentos			X	Muros Estructurales Portantes					
<b>5. Dimensiones principales</b>									
Número de Pisos =			1	Altura de la edificación =			3		
<b>6. Estado de conservación</b>									
Bueno	X	Regular		Mala

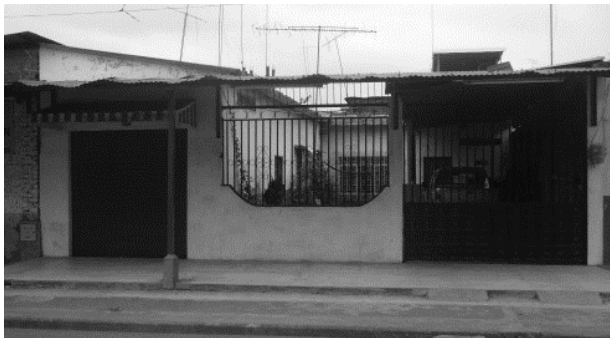
**Figura 47** Formulario de Levantamiento Visual de Datos 040. Fuente: Elaborado por el autor.

<b>1. Información General</b>								
Edad (Años)	35							
Dirección:	Calle 10 de Agosto, entre las calles Simón Bolívar y Ernesto Seminario							
Edificación N°:	40							
Inspector:	Juan Vargas Centanaro							
<b>2. Material de Construcción</b>								
Hormigón Armado	X					Mixto		
Acero								
<b>3. Uso del Edificio</b>								
Residencial	X	Comercial		Educación		Gobierno		
<b>4.1. Sistema estructurales Dúctiles</b>								
Sistemas Duales			Pórticos Resistente a Momentos			Otros Sistemas Estructurales para Edificaciones		
<b>4.2. Sistema estructurales de Ductilidad Limitada</b>								
Pórticos Resistente a Momentos			X	Muros Estructurales Portantes				
<b>5. Dimensiones principales</b>								
Número de Pisos =			1	Altura de la edificación =			3	
<b>6. Estado de conservación</b>								
<b>Bueno</b>	X	<b>Regular</b>		<b>Mala</b>
