**RIESGO SÍSMICO EN EDIFICACIONES DE LA ZONA NORTE DE LA  
CIUDAD DE MILAGRO**

Trabajo de Investigación que se presenta como requisito previo a optar el grado de  
Ingeniero Civil

Autor: Juan Andre Vargas Centanaro

Samborondón, Abril 2015

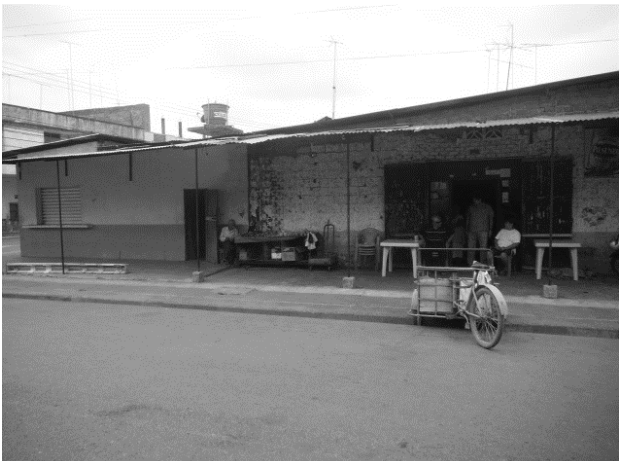
<b>1. Información General</b>												
Edad (Años)	45											
Dirección:	Calle 10 de Agosto, entre las calles Simón Bolívar y Ernesto Seminario											
Edificación N°:	41											
Inspector:	Juan Vargas Centanaro											
<b>2. Material de Construcción</b>												
Hormigón Armado	X							Mixto				
Acero												
<b>3. Uso del Edificio</b>												
Residencial		Comercial	X	Educación		Gobierno						
<b>4.1. Sistema estructurales Dúctiles</b>												
Sistemas Duales		Pórticos Resistente a Momentos		Otros Sistemas Estructurales para Edificaciones								
<b>4.2. Sistema estructurales de Ductilidad Limitada</b>												
Pórticos Resistente a Momentos		X		Muros Estructurales Portantes								
<b>5. Dimensiones principales</b>												
Número de Pisos =		1		Altura de la edificación =		3						
<b>6. Estado de conservación</b>

Bueno		Regular	X	Mala

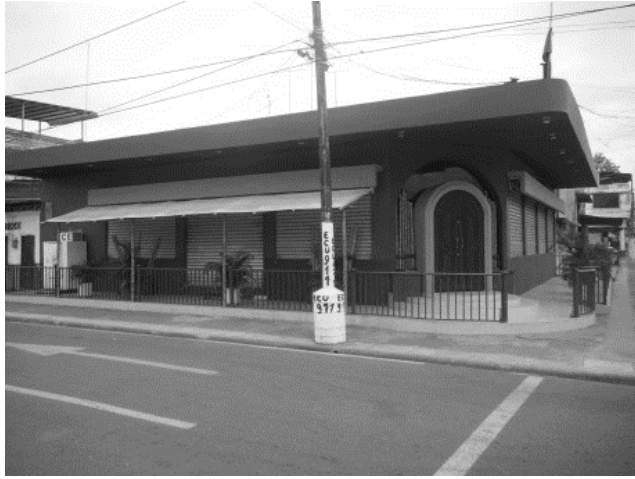
**Figura 50** Formulario de Levantamiento Visual de Datos 043. Fuente: Elaborado por el autor.

<b>1. Información General</b>									
Edad (Años)	15								
Dirección:	Entre las calles Ernesto Seminario y 24 de Mayo								
Edificación N°:	44								
Inspector:	Juan Vargas Centanaro								
<b>2. Material de Construcción</b>									
Hormigón Armado	<input checked="" type="checkbox"/>	Mixto							
Acero									
<b>3. Uso del Edificio</b>									
Residencial		Comercial	<input checked="" type="checkbox"/>	Educación		Gobierno			
<b>4.1. Sistema estructurales Dúctiles</b>									
Sistemas Duales		Pórticos Resistente a Momentos	<input checked="" type="checkbox"/>	Otros Sistemas Estructurales para Edificaciones					
<b>4.2. Sistema estructurales de Ductilidad Limitada</b>

Pórticos Resistente a Momentos		Muros Estructurales Portantes							
<b>5. Dimensiones principales</b>									
Número de Pisos =		1	Altura de la edificación =	4.5					
<b>6. Estado de conservación</b>									
Bueno	<input checked="" type="checkbox"/>	Regular		Mala

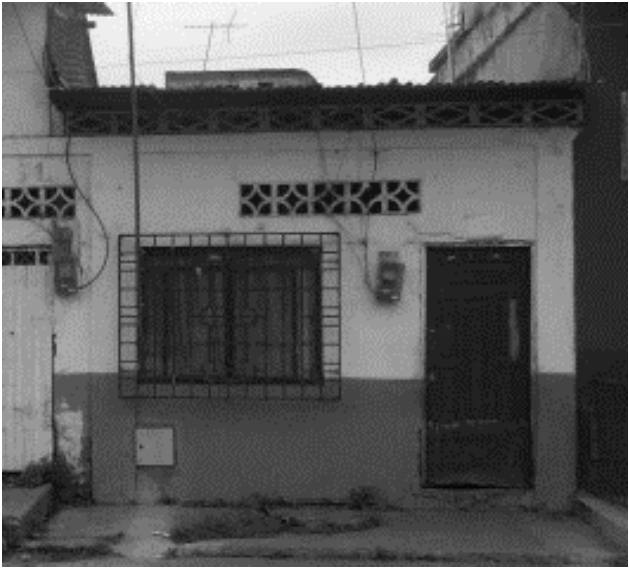
<b>1. Información General</b>							
Edad (Años)	33						
Dirección:	24 de Mayo, entre las calles Ernesto Seminario y Simón Bolívar						
Edificación N°:	45						
Inspector:	Juan Vargas Centanaro						
<b>2. Material de Construcción</b>							
Hormigón Armado	<input checked="" type="checkbox"/>	Mixto					
Acero							
<b>3. Uso del Edificio</b>							
Residencial	<input checked="" type="checkbox"/>	Comercial		Educación		Gobierno	
<b>4.1. Sistema estructurales Dúctiles</b>							
Sistemas Duales		Pórticos Resistente a Momentos		Otros Sistemas Estructurales para Edificaciones			
<b>4.2. Sistema estructurales de Ductilidad Limitada</b>							
Pórticos Resistente a Momentos		<input checked="" type="checkbox"/>	Muros Estructurales Portantes				
<b>5. Dimensiones principales</b>							
Número de Pisos =		1	Altura de la edificación =		3		
<b>6. Estado de conservación</b>

Bueno		Regular	<input checked="" type="checkbox"/>	Mala

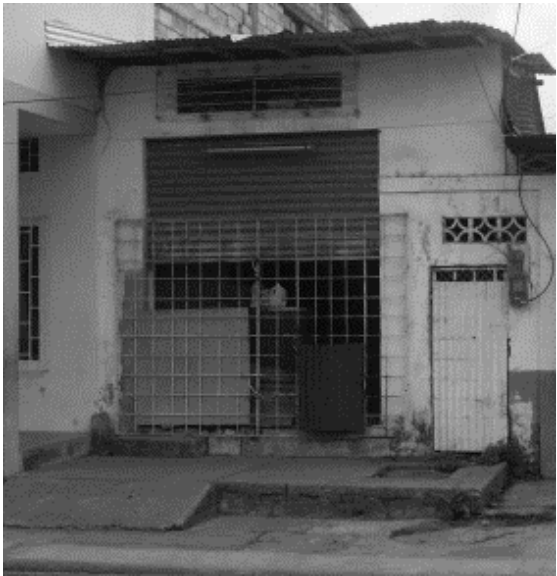
<b>1. Información General</b>							
Edad (Años)	34						
Dirección:	24 de Mayo, entre las calles Ernesto Seminario y Simón Bolívar						
Edificación N°:	46						
Inspector:	Juan Vargas Centanaro						
<b>2. Material de Construcción</b>							
Hormigón Armado	X			Mixto			
Acero							
<b>3. Uso del Edificio</b>							
Residencial		Comercial	X	Educación		Gobierno	
<b>4.1. Sistema estructurales Dúctiles</b>							
Sistemas Duales		Pórticos Resistente a Momentos		Otros Sistemas Estructurales para Edificaciones			
<b>4.2. Sistema estructurales de Ductilidad Limitada</b>							
Pórticos Resistente a Momentos		X	Muros Estructurales Portantes				
<b>5. Dimensiones principales</b>							
Número de Pisos =		1	Altura de la edificación =	<b>3.5</b>			
<b>6. Estado de conservación</b>							
Bueno		Regular		Mala	<b>X</b>

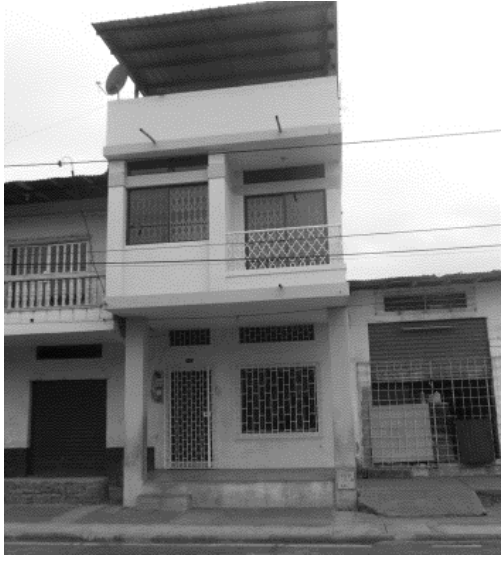
<b>1. Información General</b>							
Edad (Años)	35						
Dirección:	24 de Mayo, entre las calles Ernesto Seminario y Simón Bolívar						
Edificación N°:	47						
Inspector:	Juan Vargas Centanaro						
<b>2. Material de Construcción</b>							
Hormigón Armado	<input checked="" type="checkbox"/>	Mixto					
Acero							
<b>3. Uso del Edificio</b>							
Residencial	<input checked="" type="checkbox"/>	Comercial		Educación		Gobierno	
<b>4.1. Sistema estructurales Dúctiles</b>							
Sistemas Duales			Pórticos Resistente a Momentos			Otros Sistemas Estructurales para Edificaciones	
<b>4.2. Sistema estructurales de Ductilidad Limitada</b>							
Pórticos Resistente a Momentos			<input checked="" type="checkbox"/>	Muros Estructurales Portantes			
<b>5. Dimensiones principales</b>							
Número de Pisos =			<b>3</b>	Altura de la edificación =			<b>5.5</b>

<b>6. Estado de conservación</b>							
<b>Bueno</b>	<input checked="" type="checkbox"/>	<b>Regular</b>			<b>Mala</b>

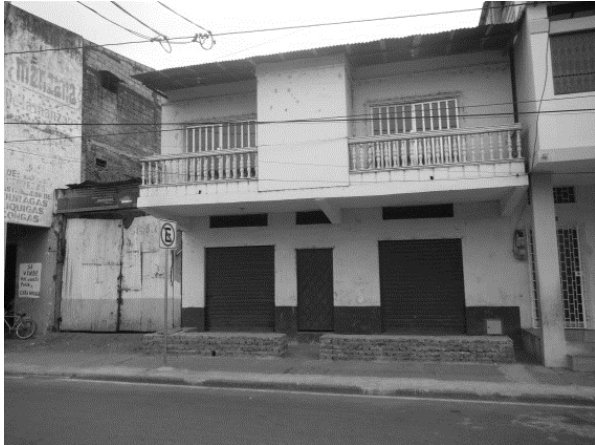
<b>1. Información General</b>								
Edad (Años)	36							
Dirección:	24 de Mayo, entre las calles Ernesto Seminario y Simón Bolívar							
Edificación N°:	48							
Inspector:	Juan Vargas Centanaro							
<b>2. Material de Construcción</b>								
Hormigón Armado	<input checked="" type="checkbox"/>					Mixto		
Acero								
<b>3. Uso del Edificio</b>								
Residencial	<input checked="" type="checkbox"/>	Comercial	<input checked="" type="checkbox"/>	Educación		Gobierno		
<b>4.1. Sistema estructurales Dúctiles</b>								
Sistemas Duales			Pórticos Resistente a Momentos			Otros Sistemas Estructurales para Edificaciones		
<b>4.2. Sistema estructurales de Ductilidad Limitada</b>								
Pórticos Resistente a Momentos			<input checked="" type="checkbox"/>	Muros Estructurales Portantes				
<b>5. Dimensiones principales</b>								
Número de Pisos =			<b>2</b>	Altura de la edificación =			<b>5.3</b>

<b>6. Estado de conservación</b>								
<b>Bueno</b>	<input checked="" type="checkbox"/>	<b>Regular</b>		<b>Mala</b>

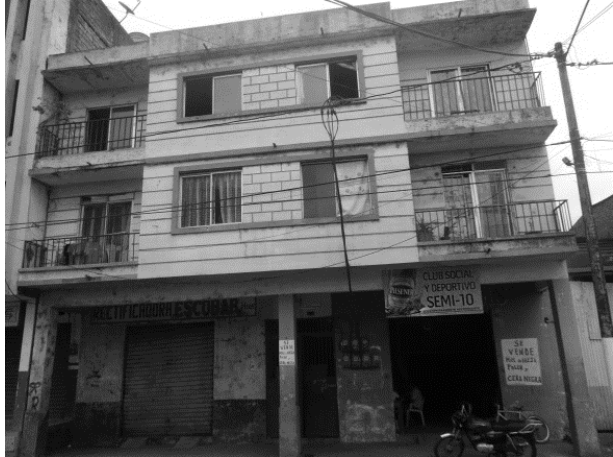
<b>1. Información General</b>					
Edad (Años)	36				
Dirección:	24 de Mayo, entre las calles Ernesto Seminario y Simón Bolívar				
Edificación N°:	49				
Inspector:	Juan Vargas Centanaro				
<b>2. Material de Construcción</b>					
Hormigón Armado	<input checked="" type="checkbox"/>	Mixto	<input type="checkbox"/>	<input type="checkbox"/>	<input type="checkbox"/>
Acero	<input type="checkbox"/>				
<b>3. Uso del Edificio</b>					
Residencial	<input checked="" type="checkbox"/>	Comercial	<input type="checkbox"/>	Educación	<input type="checkbox"/>
				Gobierno	<input type="checkbox"/>
<b>4.1. Sistema estructurales Dúctiles</b>					
Sistemas Duales	<input type="checkbox"/>	Pórticos Resistente a Momentos	<input type="checkbox"/>	Otros Sistemas Estructurales para Edificaciones	<input type="checkbox"/>
<b>4.2. Sistema estructurales de Ductilidad Limitada</b>

Pórticos Resistente a Momentos	<input type="checkbox"/>	<input checked="" type="checkbox"/>	Muros Estructurales Portantes	<input type="checkbox"/>	<input type="checkbox"/>
<b>5. Dimensiones principales</b>					
Número de Pisos =	<input type="checkbox"/>	3	Altura de la edificación =	<input type="checkbox"/>	8.5
<b>6. Estado de conservación</b>					
Bueno	<input type="checkbox"/>	Regular	<input checked="" type="checkbox"/>	Mala	<input type="checkbox"/>

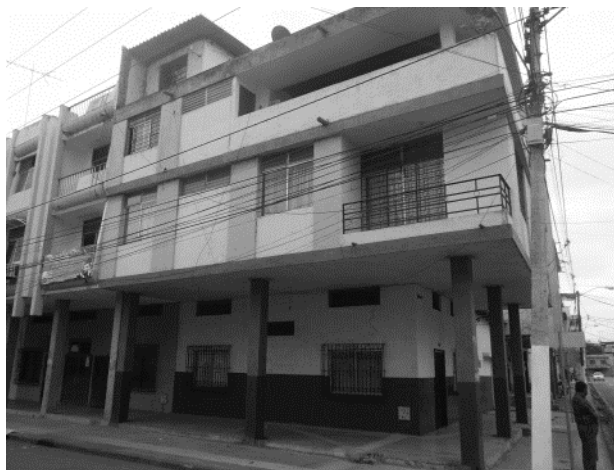
**Figura 58 Formulario de Levantamiento Visual de Datos 051. Fuente: Elaborado por el autor.**

<b>1. Información General</b>			
Edad (Años)	15		
Dirección:	Entre las calles 24 de Mayo y Simón Bolívar		
Edificación N°:	51		
Inspector:	Juan Vargas Centanaro		
<b>2. Material de Construcción</b>			
Hormigón Armado	<input checked="" type="checkbox"/>	Mixto	<input type="checkbox"/>
Acero	<input type="checkbox"/>		<input type="checkbox"/>

<b>3. Uso del Edificio</b>							
Residencial	<input checked="" type="checkbox"/>	Comercial	<input type="checkbox"/>	Educación	<input type="checkbox"/>	Gobierno	<input type="checkbox"/>
<b>4.1. Sistema estructurales Dúctiles</b>							
Sistemas Duales	<input type="checkbox"/>	Pórticos Resistente a Momentos	<input checked="" type="checkbox"/>	Otros Sistemas Estructurales para Edificaciones	<input type="checkbox"/>		<input type="checkbox"/>
<b>4.2. Sistema estructurales de Ductilidad Limitada</b>							
Pórticos Resistente a Momentos	<input type="checkbox"/>	Muros Estructurales Portantes	<input type="checkbox"/>		<input type="checkbox"/>		<input type="checkbox"/>
<b>5. Dimensiones principales</b>							
Número de Pisos =	<input type="checkbox"/>	4	<input type="checkbox"/>	Altura de la edificación =	<input type="checkbox"/>	11.5	<input type="checkbox"/>
<b>6. Estado de conservación</b>							
Bueno	<input checked="" type="checkbox"/>	Regular	<input type="checkbox"/>	Mala	<input type="checkbox"/>		<input type="checkbox"/>

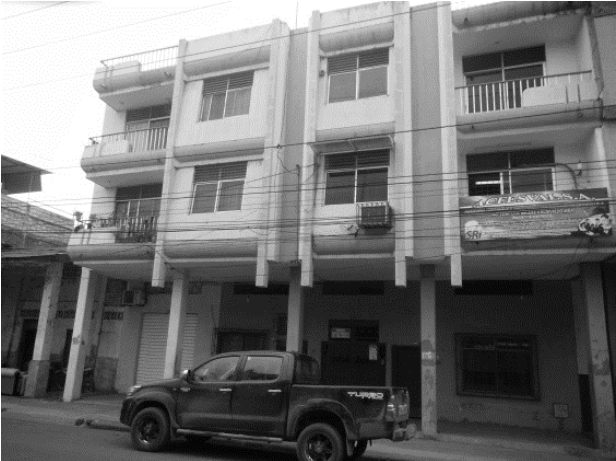
<b>1. Información General</b>							
Edad (Años)	45						
Dirección:	Calle Simón Bolívar, entre las calles 10 de Agosto y 24 de Mayo						
Edificación N°:	52						
Inspector:	Juan Vargas Centanaro						
<b>2. Material de Construcción</b>							
Hormigón Armado	<input checked="" type="checkbox"/>	Mixto					
Acero							
<b>3. Uso del Edificio</b>							
Residencial	<input checked="" type="checkbox"/>	Comercial		Educación		Gobierno	
<b>4.1. Sistema estructurales Dúctiles</b>							
Sistemas Duales		Pórticos Resistente a Momentos		Otros Sistemas Estructurales para Edificaciones			
<b>4.2. Sistema estructurales de Ductilidad Limitada</b>							
Pórticos Resistente a Momentos		<input checked="" type="checkbox"/>	Muros Estructurales Portantes				
<b>5. Dimensiones principales</b>							
Número de Pisos =		<b>3</b>	Altura de la edificación =			<b>9</b>

<b>6. Estado de conservación</b>							
Bueno		<input checked="" type="checkbox"/>	Regular		Mala

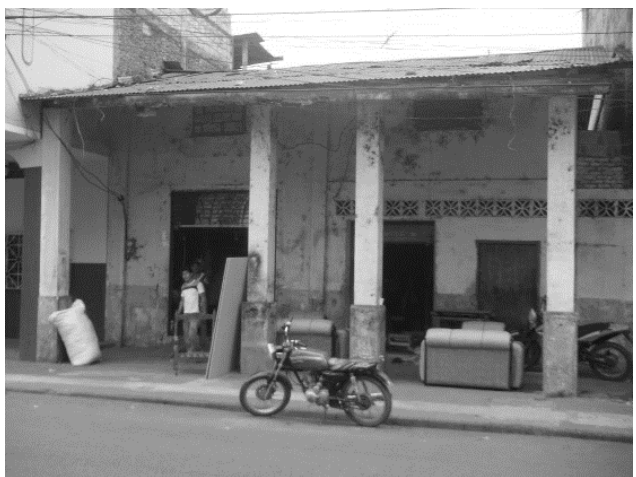
Edad (Años)	35
Dirección:	Calle Simón Bolívar, Entre las calles 10 de Agosto y 24 de Mayo
Edificación N°:	53
Inspector:	Juan Vargas Centanaro

Hormigón Armado	<input type="checkbox"/>	Mixto	<input checked="" type="checkbox"/>
Acero	<input type="checkbox"/>

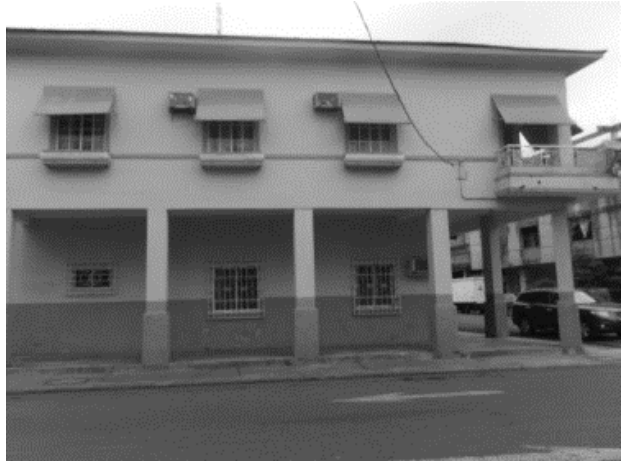
**Figura 61** Formulario de Levantamiento Visual de Datos 054. Fuente: Elaborado por el autor.

<b>1. Información General</b>							
Edad (Años)	45						
Dirección:	Entre las calles 10 de Agosto y Simón Bolívar						
Edificación N°:	54						
Inspector:	Juan Vargas Centanaro						
<b>2. Material de Construcción</b>							
Hormigón Armado		Mixto	X				
Acero							
<b>3. Uso del Edificio</b>							
Residencial	X	Comercial		Educación		Gobierno	
<b>4.1. Sistema estructurales Dúctiles</b>							
Sistemas Duales		Pórticos Resistente a Momentos		Otros Sistemas Estructurales para Edificaciones			
<b>4.2. Sistema estructurales de Ductilidad Limitada</b>							
Pórticos Resistente a Momentos		X	Muros Estructurales Portantes				
<b>5. Dimensiones principales</b>							
Número de Pisos =		2	Altura de la edificación =			6.5	
<b>6. Estado de conservación</b>							
Bueno	X	Regular		Mala

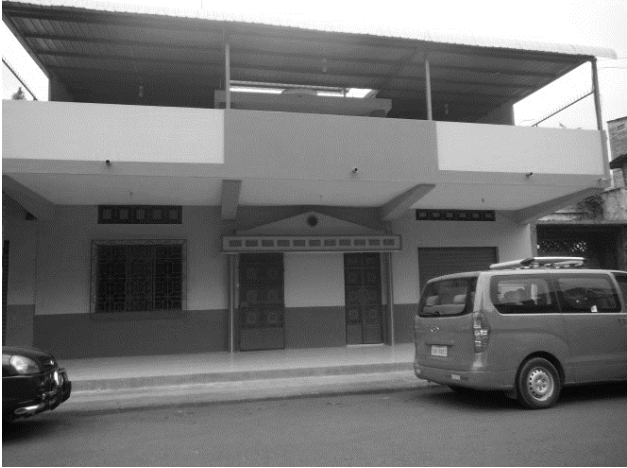
**Figura 62** Formulario de Levantamiento Visual de Datos 055. Fuente: Elaborado por el autor.

<b>1. Información General</b>								
Edad (Años)	15							
Dirección:	Calle 10 de Agosto, entre las calles Pedro Carbo y Simón Bolívar							
Edificación N°:	55							
Inspector:	Juan Vargas Centanaro							
<b>2. Material de Construcción</b>								
Hormigón Armado	<input checked="" type="checkbox"/>	Mixto	<input type="checkbox"/>					
Acero	<input type="checkbox"/>		<input type="checkbox"/>					
<b>3. Uso del Edificio</b>								
Residencial	<input checked="" type="checkbox"/>	Comercial	<input type="checkbox"/>	Educación	<input type="checkbox"/>	Gobierno	<input type="checkbox"/>	
<b>4.1. Sistema estructurales Dúctiles</b>								
Sistemas Duales		<input type="checkbox"/>	Pórticos Resistente a Momentos		<input checked="" type="checkbox"/>	Otros Sistemas Estructurales para Edificaciones		
<b>4.2. Sistema estructurales de Ductilidad Limitada</b>

Pórticos Resistente a Momentos				<input type="checkbox"/>	Muros Estructurales Portantes			<input type="checkbox"/>
<b>5. Dimensiones principales</b>								
Número de Pisos =				<b>2</b>	Altura de la edificación =			<b>5.5</b>
<b>6. Estado de conservación</b>								
<b>Bueno</b>	<input checked="" type="checkbox"/>	<b>Regular</b>			<input type="checkbox"/>	<b>Mala</b>		<input type="checkbox"/>

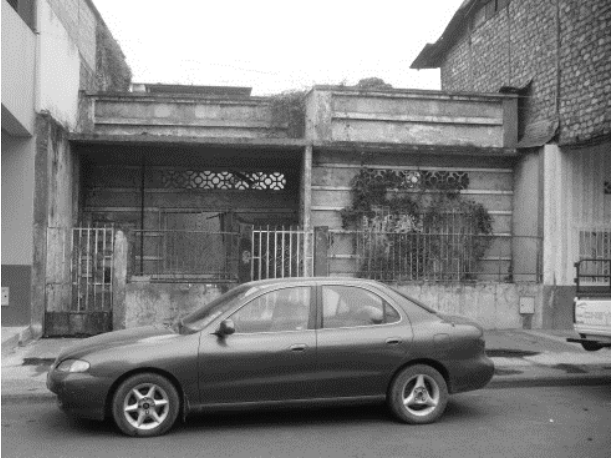
<b>1. Información General</b>						
Edad (Años)	45					
Dirección:	Calle 10 de Agosto, entre las calles Pedro Carbo y Simón Bolívar					
Edificación N°:	56					
Inspector:	Juan Vargas Centanaro					
<b>2. Material de Construcción</b>						
Hormigón Armado	X	Mixto				
Acero						
<b>3. Uso del Edificio</b>						
Residencial	X	Comercial		Educación		Gobierno
<b>4.1. Sistema estructurales Dúctiles</b>						
Sistemas Duales		Pórticos Resistente a Momentos		Otros Sistemas Estructurales para Edificaciones		
<b>4.2. Sistema estructurales de Ductilidad Limitada</b>						
Pórticos Resistente a Momentos			X	Muros Estructurales Portantes		
<b>5. Dimensiones principales</b>						
Número de Pisos =			1	Altura de la edificación =		3

<b>6. Estado de conservación</b>						
Bueno		Regular		Mala		X

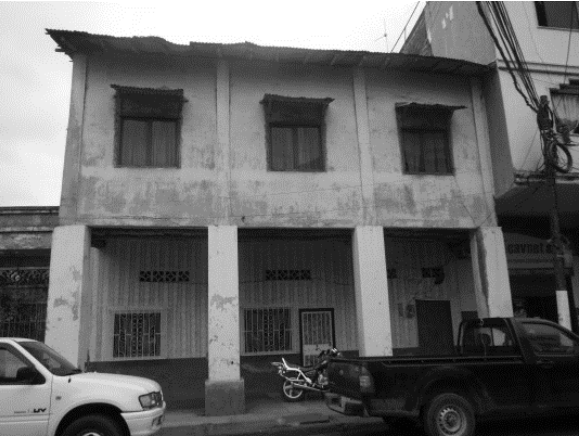
<b>1. Información General</b>								
Edad (Años)	45							
Dirección:	Calle 10 de Agosto, entre las calles Pedro Carbo y Simón Bolívar							
Edificación N°:	57							
Inspector:	Juan Vargas Centanaro							
<b>2. Material de Construcción</b>								
Hormigón Armado		Mixto	X					
Acero								
<b>3. Uso del Edificio</b>								
Residencial	X	Comercial		Educación		Gobierno		
<b>4.1. Sistema estructurales Dúctiles</b>								
Sistemas Duales			Pórticos Resistente a Momentos			Otros Sistemas Estructurales para Edificaciones		
<b>4.2. Sistema estructurales de Ductilidad Limitada</b>								
Pórticos Resistente a Momentos			X	Muros Estructurales Portantes				
<b>5. Dimensiones principales</b>								
Número de Pisos =			2	Altura de la edificación =			7	
<b>6. Estado de conservación</b>								
Bueno			Regular			Mala		X

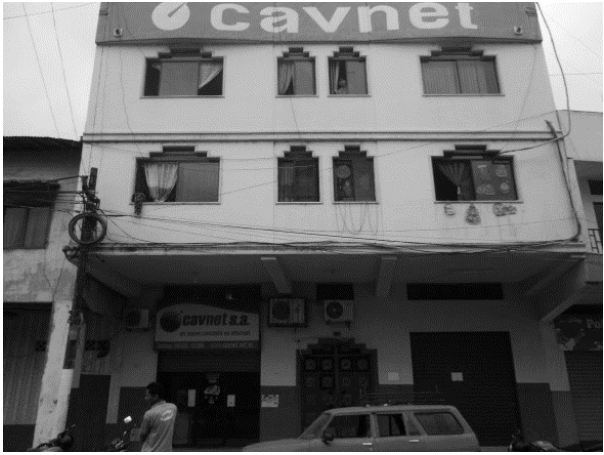
**Figura 65** Formulario de Levantamiento Visual de Datos 058. Fuente: Elaborado por el autor.

<b>1. Información General</b>									
Edad (Años)	15								
Dirección:	Calle 10 de Agosto, entre las calles Pedro Carbo y Simón Bolívar								
Edificación N°:	58								
Inspector:	Juan Vargas Centanaro								
<b>2. Material de Construcción</b>									
Hormigón Armado	X							Mixto	
Acero									
<b>3. Uso del Edificio</b>									
Residencial	X	Comercial	X	Educación		Gobierno			
<b>4.1. Sistema estructurales Dúctiles</b>									
Sistemas Duales		Pórticos Resistente a Momentos	X	Otros Sistemas Estructurales para Edificaciones					
<b>4.2. Sistema estructurales de Ductilidad Limitada</b>									
Pórticos Resistente a Momentos				Muros Estructurales Portantes					
<b>5. Dimensiones principales</b>									
Número de Pisos =			3	Altura de la edificación =			10.1		
<b>6. Estado de conservación</b>									
Bueno	X	Regular		Mala

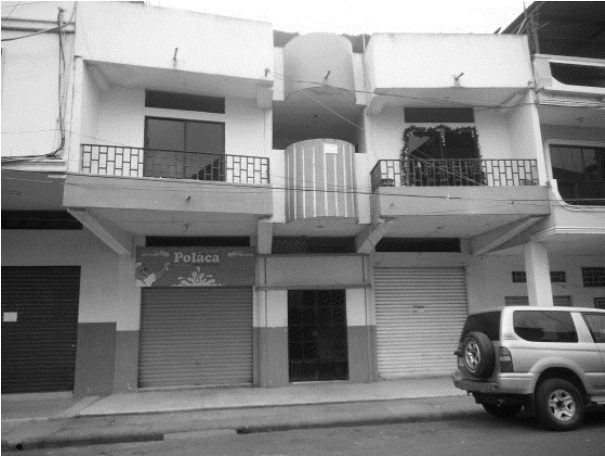
**Figura 66** Formulario de Levantamiento Visual de Datos 059. Fuente: Elaborado por el autor.

<b>1. Información General</b>												
Edad (Años)	7											
Dirección:	Calle 10 de Agosto, entre las calles Pedro Carbo y Simón Bolívar											
Edificación N°:	59											
Inspector:	Juan Vargas Centanaro											
<b>2. Material de Construcción</b>												
Hormigón Armado	X							Mixto				
Acero												
<b>3. Uso del Edificio</b>												
Residencial	X	Comercial	X	Educación		Gobierno						
<b>4.1. Sistema estructurales Dúctiles</b>												
Sistemas Duales		Pórticos Resistente a Momentos	X	Otros Sistemas Estructurales para Edificaciones								
<b>4.2. Sistema estructurales de Ductilidad Limitada</b>												
Pórticos Resistente a Momentos				Muros Estructurales Portantes								
<b>5. Dimensiones principales</b>												
Número de Pisos =			2	Altura de la edificación =			5.5					
<b>6. Estado de conservación</b>

Bueno	X	Regular		Mala

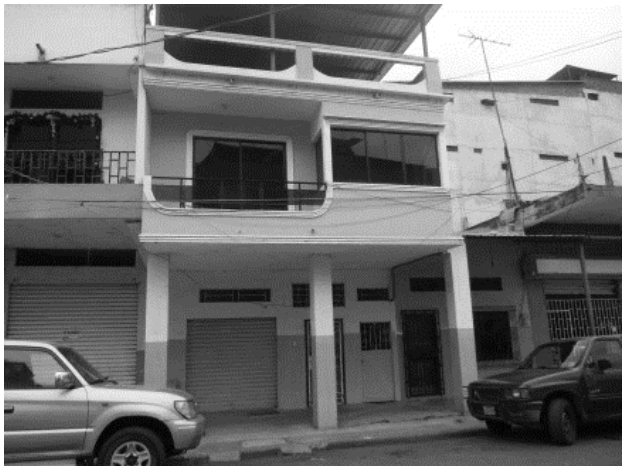
**Figura 67** Formulario de Levantamiento Visual de Datos 060. Fuente: Elaborado por el autor.

<b>1. Información General</b>											
Edad (Años)	15										
Dirección:	Calle 10 de Agosto, entre las calles Pedro Carbo y Simón Bolívar										
Edificación N°:	60										
Inspector:	Juan Vargas Centanaro										
<b>2. Material de Construcción</b>											
Hormigón Armado	X	Mixto									
Acero											
<b>3. Uso del Edificio</b>											
Residencial	X	Comercial	X	Educación		Gobierno					
<b>4.1. Sistema estructurales Dúctiles</b>											
Sistemas Duales		Pórticos Resistente a Momentos	X	Otros Sistemas Estructurales para Edificaciones							
<b>4.2. Sistema estructurales de Ductilidad Limitada</b>											
Pórticos Resistente a Momentos				Muros Estructurales Portantes

<b>5. Dimensiones principales</b>											
Número de Pisos =			3	Altura de la edificación =			7.7				
<b>6. Estado de conservación</b>											
Bueno	X	Regular		Mala

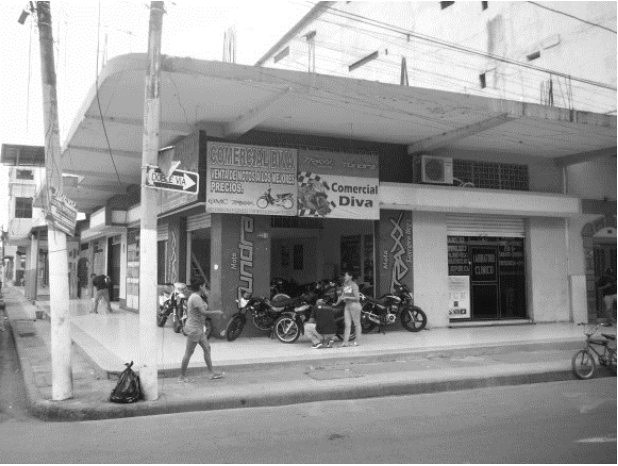
<b>1. Información General</b>											
Edad (Años)	15										
Dirección:	Entre las calles 10 de Agosto y Pedro Carbo										
Edificación N°:	61										
Inspector:	Juan Vargas Centanaro										
<b>2. Material de Construcción</b>											
Hormigón Armado	X	Mixto									
Acero											
<b>3. Uso del Edificio</b>											
Residencial		Comercial	X	Educación		Gobierno					
<b>4.1. Sistema estructurales Dúctiles</b>											
Sistemas Duales		Pórticos Resistente a Momentos		X	Otros Sistemas Estructurales para Edificaciones						
<b>4.2. Sistema estructurales de Ductilidad Limitada</b>											
Pórticos Resistente a Momentos				Muros Estructurales Portantes

<b>5. Dimensiones principales</b>											
Número de Pisos =			1	Altura de la edificación =			4				
<b>6. Estado de conservación</b>											
Bueno	X	Regular			Mala

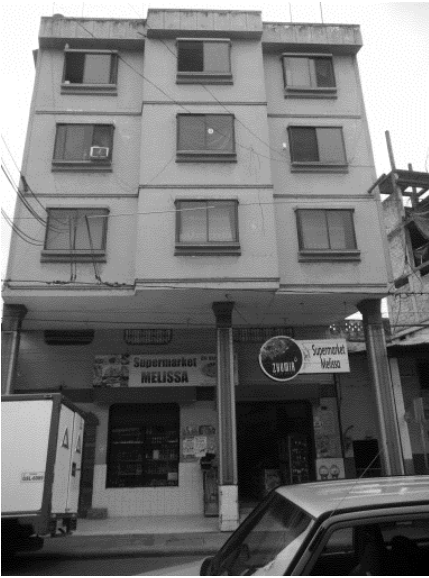
**Figura 69** Formulario de Levantamiento Visual de Datos 062. Fuente: Elaborado por el autor.

<b>1. Información General</b>									
Edad (Años)	23								
Dirección:	Calle Pedro Carbo, entre las calles 10 de Agosto y 24 de Mayo								
Edificación N°:	62								
Inspector:	Juan Vargas Centanaro								
<b>2. Material de Construcción</b>									
Hormigón Armado	X							Mixto	
Acero									
<b>3. Uso del Edificio</b>									
Residencial	X	Comercial	X	Educación		Gobierno			
<b>4.1. Sistema estructurales Dúctiles</b>									
Sistemas Duales			Pórticos Resistente a Momentos	X	Otros Sistemas Estructurales para Edificaciones				
<b>4.2. Sistema estructurales de Ductilidad Limitada</b>									
Pórticos Resistente a Momentos					Muros Estructurales Portantes				
<b>5. Dimensiones principales</b>									
Número de Pisos =				4	Altura de la edificación =			12.5	
<b>6. Estado de conservación</b>									
Bueno	X	Regular		Mala

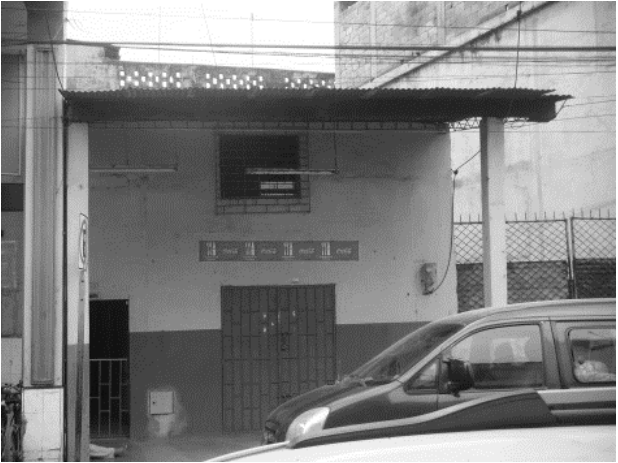
<b>1. Información General</b>							
Edad (Años)	55						
Dirección:	Calle Pedro Carbo, entre las calles 10 de Agosto y 24 de Mayo						
Edificación N°:	63						
Inspector:	Juan Vargas Centanaro						
<b>2. Material de Construcción</b>							
Hormigón Armado	X	Mixto					
Acero							
<b>3. Uso del Edificio</b>							
Residencial		Comercial	X	Educación		Gobierno	
<b>4.1. Sistema estructurales Dúctiles</b>							
Sistemas Duales		Pórticos Resistente a Momentos		Otros Sistemas Estructurales para Edificaciones			
<b>4.2. Sistema estructurales de Ductilidad Limitada</b>							
Pórticos Resistente a Momentos		X	Muros Estructurales Portantes				
<b>5. Dimensiones principales</b>

Número de Pisos =		1	Altura de la edificación =			4	
<b>6. Estado de conservación</b>							
Bueno	X	Regular		Mala

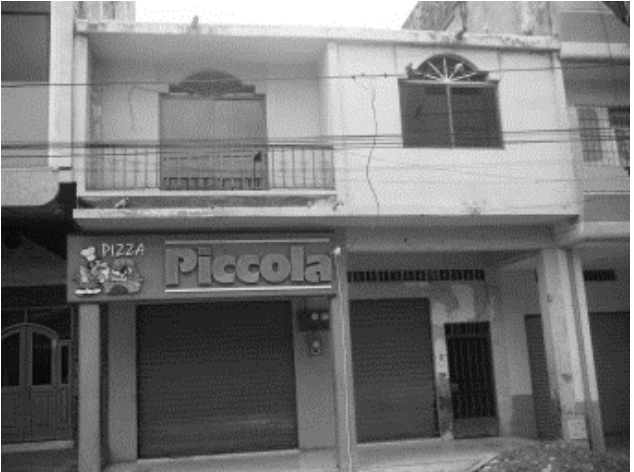
<b>1. Información General</b>							
Edad (Años)	17						
Dirección:	Calle 24 de Mayo, entre las calles Pedro Carbo y Simón Bolívar						
Edificación N°:	65						
Inspector:	Juan Vargas Centanaro						
<b>2. Material de Construcción</b>							
Hormigón Armado	<input checked="" type="checkbox"/>	Mixto	<input type="checkbox"/>				
Acero	<input type="checkbox"/>						
<b>3. Uso del Edificio</b>							
Residencial	<input checked="" type="checkbox"/>	Comercial	<input checked="" type="checkbox"/>	Educación	<input type="checkbox"/>	Gobierno	<input type="checkbox"/>
<b>4.1. Sistema estructurales Dúctiles</b>							
Sistemas Duales	<input type="checkbox"/>	Pórticos Resistente a Momentos	<input checked="" type="checkbox"/>	Otros Sistemas Estructurales para Edificaciones			
<b>4.2. Sistema estructurales de Ductilidad Limitada</b>							
Pórticos Resistente a Momentos			<input type="checkbox"/>	Muros Estructurales Portantes

<b>5. Dimensiones principales</b>							
Número de Pisos =			2	Altura de la edificación =			6
<b>6. Estado de conservación</b>							
Bueno	<input checked="" type="checkbox"/>	Regular	<input type="checkbox"/>	Mala

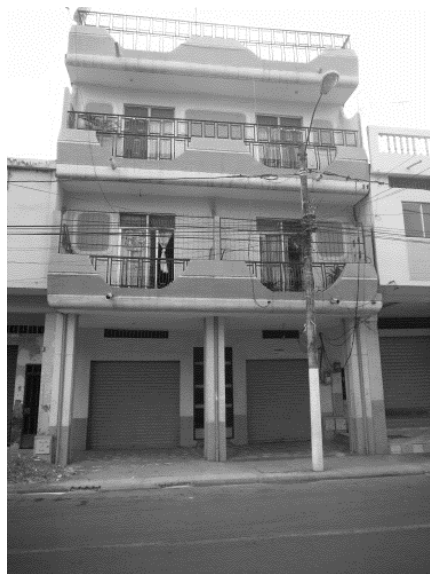
**Figura 73** Formulario de Levantamiento Visual de Datos 066. Fuente: Elaborado por el autor.

<b>1. Información General</b>								
Edad (Años)	35							
Dirección:	Calle 24 de Mayo, entre las calles Pedro Carbo y Simón Bolívar							
Edificación N°:	66							
Inspector:	Juan Vargas Centanaro							
<b>2. Material de Construcción</b>								
Hormigón Armado	X					Mixto		
Acero								
<b>3. Uso del Edificio</b>								
Residencial	X	Comercial	X	Educación		Gobierno		
<b>4.1. Sistema estructurales Dúctiles</b>								
Sistemas Duales			Pórticos Resistente a Momentos			Otros Sistemas Estructurales para Edificaciones		
<b>4.2. Sistema estructurales de Ductilidad Limitada</b>								
Pórticos Resistente a Momentos			X	Muros Estructurales Portantes				
<b>5. Dimensiones principales</b>								
Número de Pisos =			4	Altura de la edificación =			9	
<b>6. Estado de conservación</b>								
<b>Bueno</b>	X	<b>Regular</b>				<b>Mala</b>

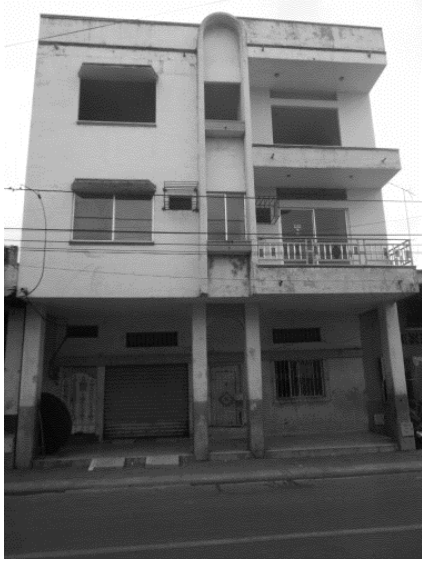
**Figura 75** Formulario de Levantamiento Visual de Datos 068. Fuente: Elaborado por el autor.

<b>1. Información General</b>								
Edad (Años)	45							
Dirección:	Calle 24 de Mayo, entre las calles Pedro Carbo y Simón Bolívar							
Edificación N°:	68							
Inspector:	Juan Vargas Centanaro							
<b>2. Material de Construcción</b>								
Hormigón Armado	X					Mixto		
Acero								
<b>3. Uso del Edificio</b>								
Residencial	X	Comercial		Educación		Gobierno		
<b>4.1. Sistema estructurales Dúctiles</b>								
Sistemas Duales			Pórticos Resistente a Momentos			Otros Sistemas Estructurales para Edificaciones		
<b>4.2. Sistema estructurales de Ductilidad Limitada</b>								
Pórticos Resistente a Momentos			X	Muros Estructurales Portantes				
<b>5. Dimensiones principales</b>								
Número de Pisos =			3	Altura de la edificación =			9	
<b>6. Estado de conservación</b>								
Bueno	X	Regular		Mala

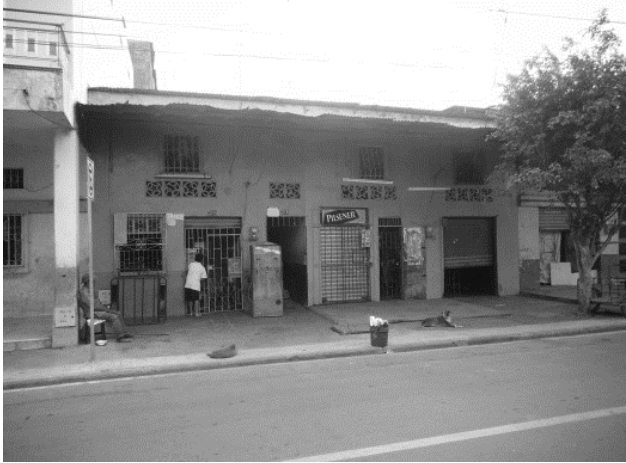
**Figura 76** Formulario de Levantamiento Visual de Datos 069. Fuente: Elaborado por el autor.

<b>1. Información General</b>								
Edad (Años)	30							
Dirección:	Calle 24 de Mayo, entre las calles Pedro Carbo y Simón Bolívar							
Edificación N°:	69							
Inspector:	Juan Vargas Centanaro							
<b>2. Material de Construcción</b>								
Hormigón Armado	X					Mixto		
Acero								
<b>3. Uso del Edificio</b>								
Residencial	X	Comercial		Educación		Gobierno		
<b>4.1. Sistema estructurales Dúctiles</b>								
Sistemas Duales		Pórticos Resistente a Momentos	X	Otros Sistemas Estructurales para Edificaciones				
<b>4.2. Sistema estructurales de Ductilidad Limitada</b>								
Pórticos Resistente a Momentos				Muros Estructurales Portantes				
<b>5. Dimensiones principales</b>								
Número de Pisos =			2	Altura de la edificación =			3.8	
<b>6. Estado de conservación</b>								
Bueno		Regular	X	Mala

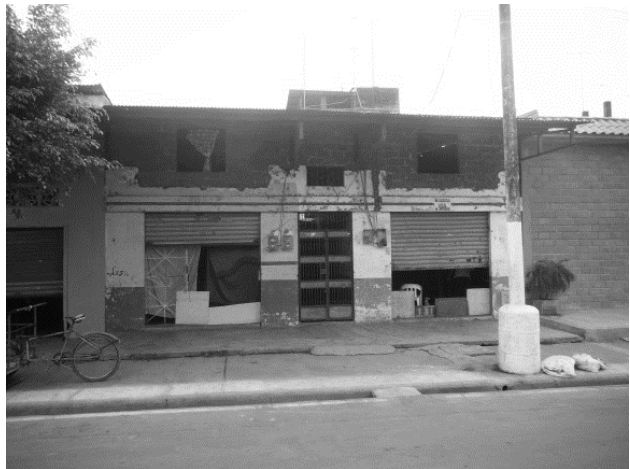
<b>1. Información General</b>											
Edad (Años)	2										
Dirección:	Calle 24 de Mayo, entre las calles Pedro Carbo y Simón Bolívar										
Edificación N°:	70										
Inspector:	Juan Vargas Centanaro										
<b>2. Material de Construcción</b>											
Hormigón Armado	<input checked="" type="checkbox"/>	Mixto	<input type="checkbox"/>								
Acero	<input type="checkbox"/>										
<b>3. Uso del Edificio</b>											
Residencial	<input checked="" type="checkbox"/>	Comercial	<input type="checkbox"/>	Educación	<input type="checkbox"/>	Gobierno	<input type="checkbox"/>				
<b>4.1. Sistema estructurales Dúctiles</b>											
Sistemas Duales	<input type="checkbox"/>	Pórticos Resistente a Momentos	<input checked="" type="checkbox"/>	Otros Sistemas Estructurales para Edificaciones	<input type="checkbox"/>

<b>4.2. Sistema estructurales de Ductilidad Limitada</b>											
Pórticos Resistente a Momentos				Muros Estructurales Portantes							
<b>5. Dimensiones principales</b>											
Número de Pisos =			2	Altura de la edificación =			3.8				
<b>6. Estado de conservación</b>											
Bueno	<input checked="" type="checkbox"/>	Regular	<input type="checkbox"/>	Mala	<input type="checkbox"/>

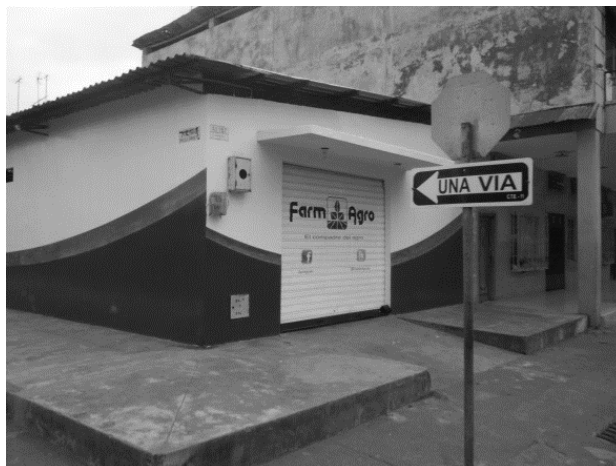
Edad (Años)	5
Dirección:	Entre las calles Simón Bolívar y 24 de Mayo
Edificación N°:	71
Inspector:	Juan Vargas Centanaro

Hormigón Armado	X	Mixto	
Acero

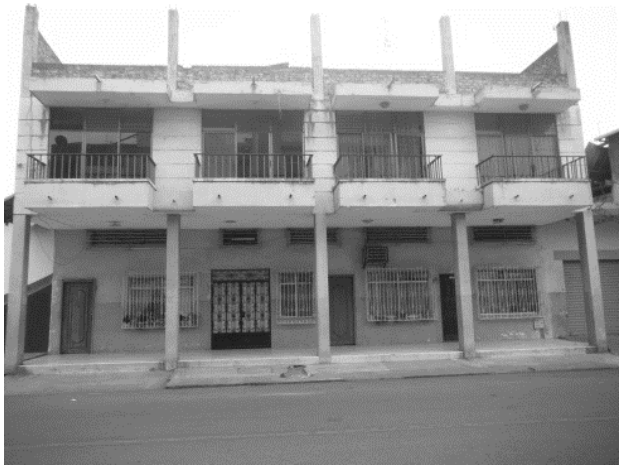
**Figura 79** Formulario de Levantamiento Visual de Datos 072. Fuente: Elaborado por el autor.

<b>1. Información General</b>								
Edad (Años)	35							
Dirección:	Calle Simón Bolívar, entre las calles 10 de Agosto y 24 de Mayo							
Edificación N°:	72							
Inspector:	Juan Vargas Centanaro							
<b>2. Material de Construcción</b>								
Hormigón Armado	X					Mixto		
Acero						Madera		
<b>3. Uso del Edificio</b>								
Residencial	X	Comercial		Educación		Gobierno		
<b>4.1. Sistema estructurales Dúctiles</b>								
Sistemas Duales			Pórticos Resistente a Momentos			Otros Sistemas Estructurales para Edificaciones		
<b>4.2. Sistema estructurales de Ductilidad Limitada</b>								
Pórticos Resistente a Momentos			X	Muros Estructurales Portantes				
<b>5. Dimensiones principales</b>								
Número de Pisos =			2	Altura de la edificación =			6	
<b>6. Estado de conservación</b>								
<b>Bueno</b>	X	<b>Regular</b>		<b>Mala</b>
