**VULNERABILIDAD SISMICA Y PROPUESTAS DE REFORZAMIENTO
DE ESTRUCTURAS DE HORMIGÓN ARMADO EN GUAYAQUIL**

**TRABAJO DE TITULACIÓN QUE SE PRESENTA COMO REQUISITO
PREVIO A OPTAR EL GRADO DE: INGENIERO CIVIL CON
CONCENTRACIÓN EN ESTRUCTURAS**

Autor: Diego Toscano

Samborondón, AGOSTO-2015

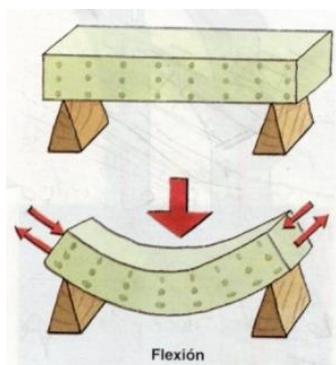
Fig.4 Representación gráfica de un elemento sometido al momento de flexión. Fuente: (estudiantesmetalografia, 2012)

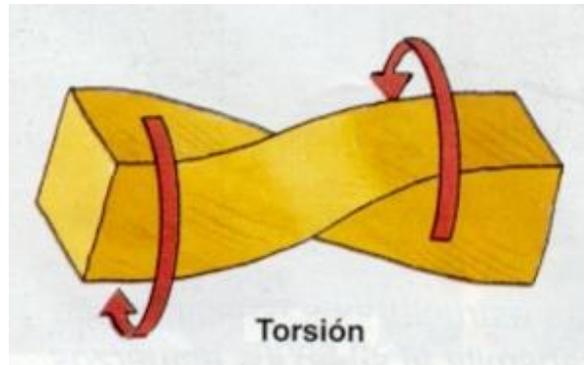
Fig.5 Representación gráfica de un elemento sometido al momento de torsión. Fuente: (estudiantesmetalografia, 2012)

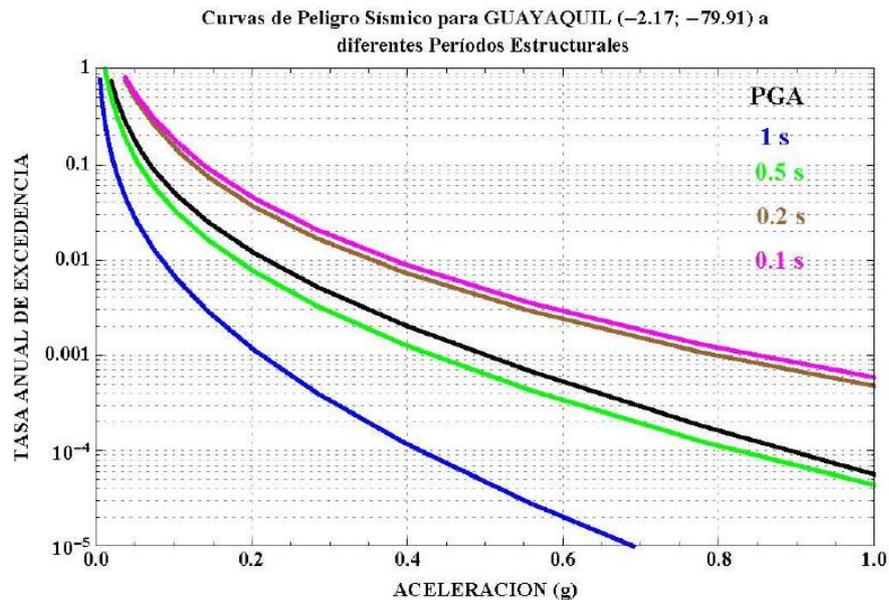
Fig.6 Curva de peligro sísmico para Guayaquil. Fuente:(NEC-2011 CAP. 2, 2013)

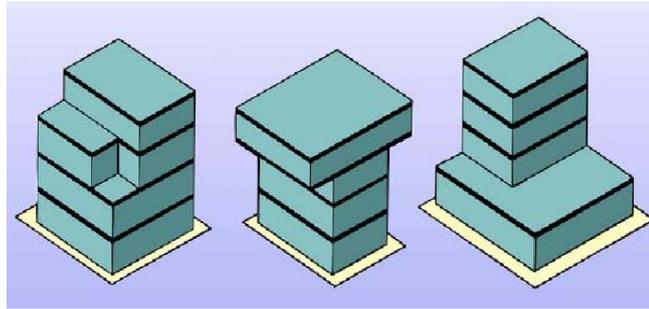
- Irregularidad vertical. Este factor se relaciona con las discontinuidades o cambios de rigidez de las estructuras a lo largo de su altura, los que se producen generalmente por requerimientos de tipo arquitectónico que promueven la reducción o variación del área de la planta tipo con la altura del edificio, lo que causa una discontinuidad en la rigidez vertical de la estructura. Además, este criterio argumenta que si no es controlado adecuadamente en el cálculo estructural, puede incidir negativamente en la seguridad de la estructura.

Fig.7 Imagen de ejemplos de esquemas arquitectónicos de irregularidad vertical. Fuente: (Morales, 2012)

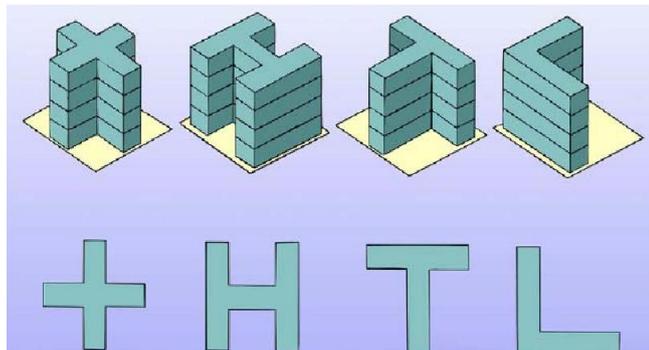
- Irregularidad en planta. Este factor tiene que ver con la forma de la planta de los edificios, recomienda que las plantas sean lo más regular posibles, y en caso de no serlo deberán de diseñar juntas estructurales que definan bloques regulares. Además, este criterio argumenta que al tener Irregularidad en planta se puede tener problemas estructurales graves en el edificio produciendo torsiones a los elementos estructurales que no tienen la capacidad estructural necesaria para soportar.

Fig.7 Imagen de ejemplos de esquemas arquitectónicos de irregularidad en planta. Fuente (Morales, 2012)

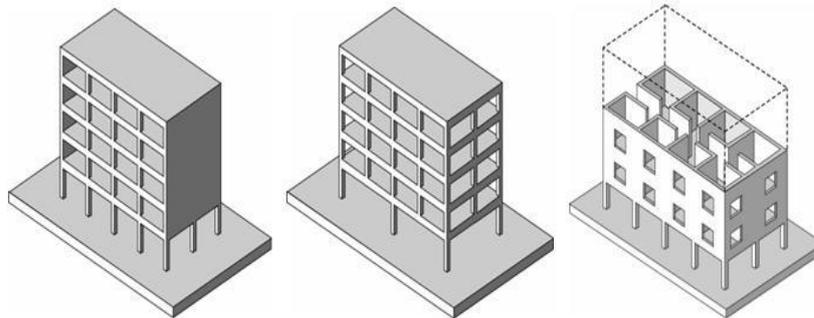
Fig.9 Imagen de ejemplos de esquemas arquitectónicos de Piso suave. Fuente: (Pérez, 2012)

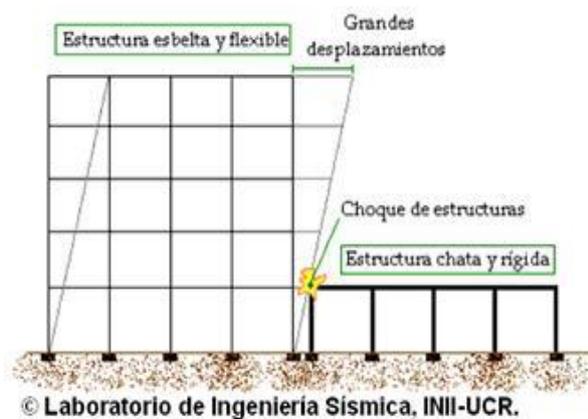
- Impacto entre edificios. Este factor se relaciona con la proximidad que tienen los edificios construidos muy cerca entre sí. Además, este criterio argumenta que cuando se produce un sismo, existen deformaciones horizontales o desplazamientos de los pisos y si los edificios están muy próximos unos a otros se golpearán entre sí, causando daños en los elementos estructurales y no estructurales.

Fig. 10 Imagen de ejemplos de esquemas arquitectónicos de Impactos entre los edificios. Fuente: (INII-UCR, 2011)

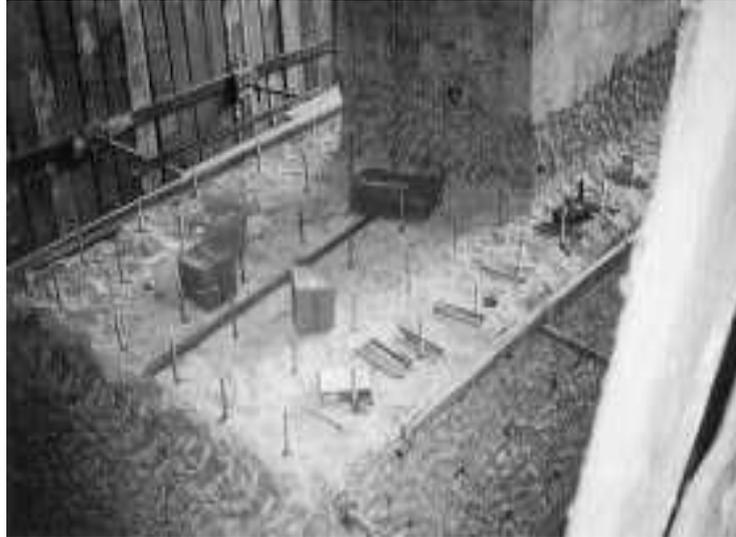
- *Ensanchamiento de Cimentación:* al ensanchar la cimentación, ésta debe ser reforzada de manera que la distribución de las cargas se efectúe de manera correcta; esto se logra realizando una conexión adecuada entre el hormigón antiguo y el nuevo para lo cual debe ubicar los conectores de corte y la ubicación de los refuerzos de acero en los lugares que el diseño solicite.

Fig. 11 Imagen de preparación de cimentación para aumento de sección. Fuente:(Sarmientos, 2003)

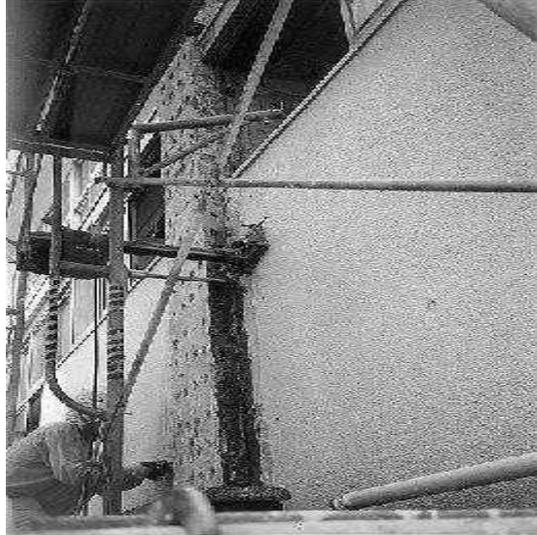
Fig.12 Imagen de hormigón proyectado en columna.

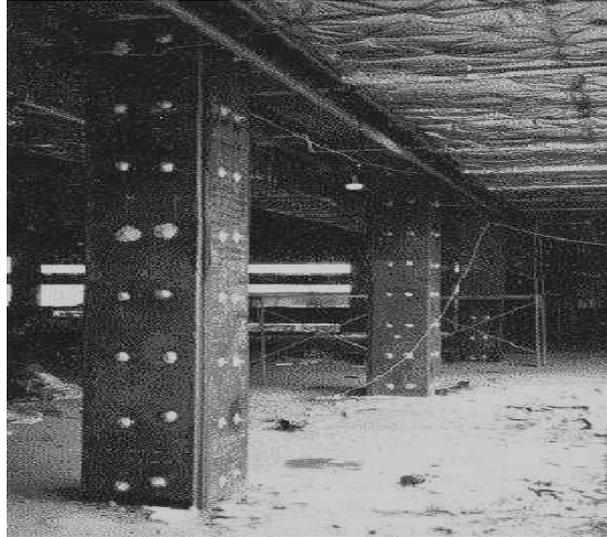
- *Reforzamiento con encamisado de acero:* en este método las columnas son encajonadas a manera de un encofrado con placas o encamisado de acero de 5 mm. de espesor usualmente dejando un espacio aproximadamente de 2 a 3 cm. el cual va relleno con grout de alta resistencia. (Sarmientos, 2003, pág. 4)
- *Reforzamiento con planchas de acero unidas:* las columnas de concreto armado pueden ser reforzadas utilizando bandas de acero unidas o encamisado con planchas completas de acero utilizando conectores de corte los cuales aseguran que las planchas de acero adicionales ubicadas en la parte externa funcionen en conjunto con la estructura de la columna que se va a reforzar. Las planchas de acero son unidas y soldadas en sitio.

Fig.13 Imagen de Columna con planchas de acero unidas. Fuente: (Sarmientos, 2003)

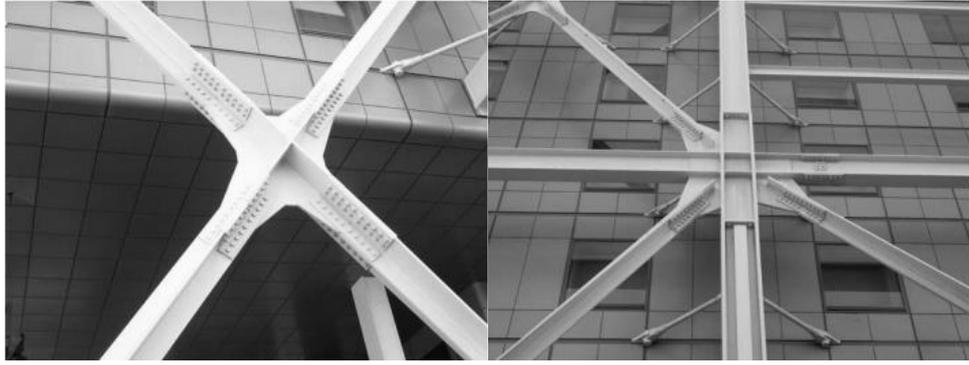
A medida que el edificio gana en altura los sistemas de arriostramiento son más necesarios. (http://ocw.uniovi.es/file.php/53/Teoria/Cap_XI_I.pdf)

**Fig.14 Imagen de Edificio con arriostramiento diagonal exterior.
Fuente: (Sarmientos, 2003)**

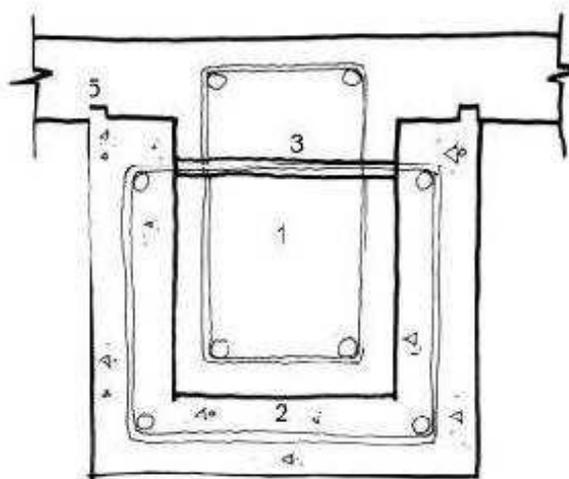
- *Reforzamiento con concreto armado*: se puede reforzar las vigas de hormigón realizando un aumento en su sección el cual se consigue propinándole un recubrimiento de hormigón. Al aumentar su sección se requerirá de refuerzos de acero o varillas adicionales las cuales deben ser colocadas de tal manera que logre anclar las vigas con los demás elementos estructurales sin debilitar los nudos y conectándolos de manera adecuada con las columnas. Además del refuerzo, es importante el control de calidad al momento de realizar la adición del concreto el cual debe adherirse correctamente para hacer funcionar al elemento con su nueva sección de manera homogénea en la trasmisión de esfuerzos.

Fig. 15 Imagen de vista en corte de ubicación de refuerzos adicionales. Fuente: (Sarmientos, 2003)

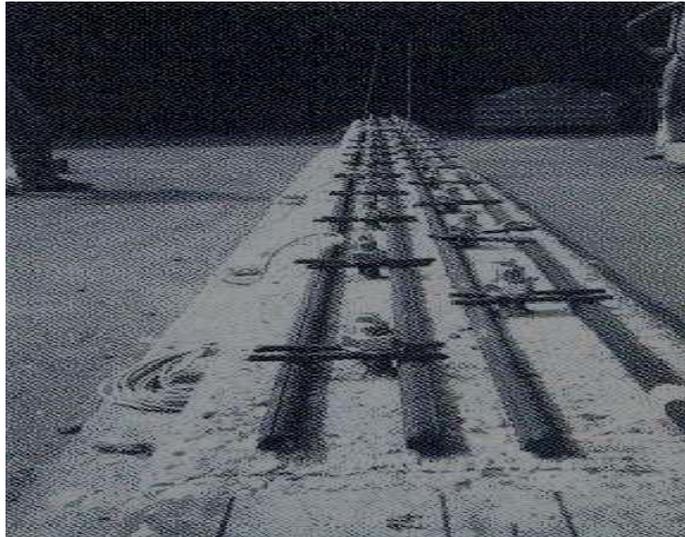
a la viga existente y a la columna del sistema que pertenece para logra que funcione correctamente. La adherencia entre en concreto nuevo y el existente generalmente se logra con aditivos de base epóxica.

**Fig.16. Imagen de ubicación de acero de refuerzo longitudinal.
Fuente: (Sarmientos, 2003)**

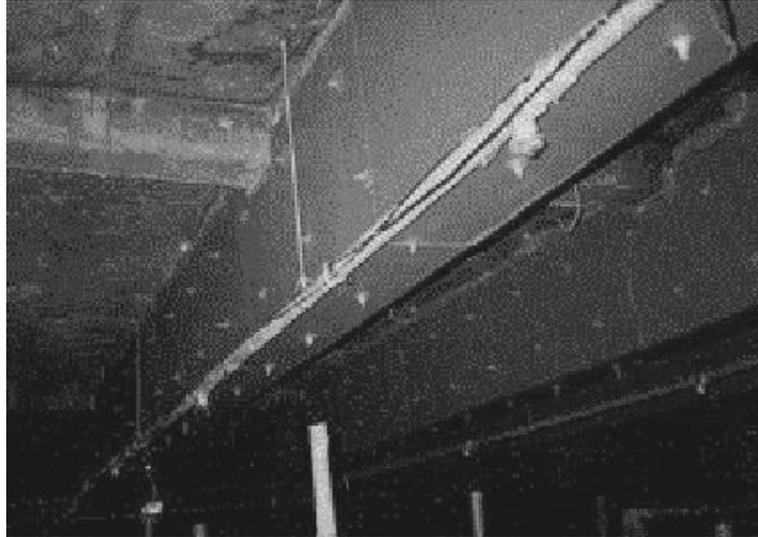
- *Reforzamiento con planchas de acero:* las planchas de acero previo a la colocación como refuerzo deben de ser limpiadas con chorro de arena o lijamiento metálico y secadas por medio de chorro de aire comprimido. Una vez realizado ese procedimiento se fijan las planchas de acero a la viga existente mediante pernos los cuales deben ser ubicados según el diseño adoptado para el proyecto. Las ventajas de este método de reforzamiento está el escaso ruido y suciedad que se produce además de que no se modifica mayormente la altura de piso a techo, así como de que se requiere pocas perforaciones para realizar el anclaje lo cual facilita el trabajo dado que generalmente las vigas tienen las varillas longitudinales y los estribos muy unidos.

Fig.17 Imagen de planchas de acero colocas en viga. Fuente: (Sarmientos, 2003)

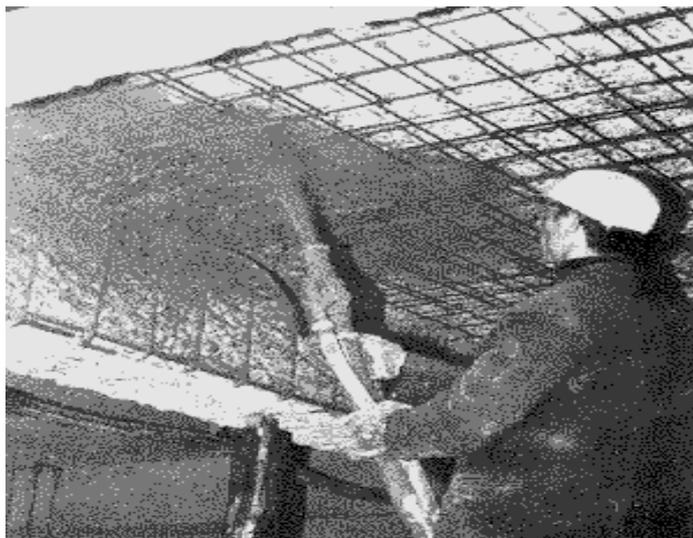
- *Reforzamiento con concreto armado:* en este método se debe colocar un refuerzo de acero por la parte inferior de la losa, el cual debe estar adherido a las losa existente por medio de conectores de corte que además logran que se realice la distribución de esfuerzo de manera adecuada. Como en todos los métodos de adhesión de hormigón se debe tomar en cuenta que el hormigón nuevo y el existente logren unirse de una manera adecuada para lo cual se debe utilizar los aditivos necesarios.

**Fig.18 Imagen de rociado de hormigón en parte inferior de losa.
Fuente: (Sarmientos, 2003)**

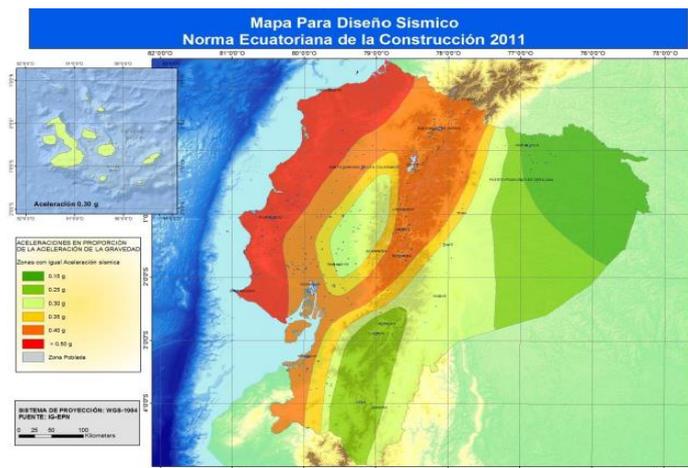
Para la zona que corresponde a este estudio, la ciudad de Guayaquil, tiene asignado por parte del NEC-2011 el valor de $Z=0.4$

Figura 2.1. Ecuador, zonas sísmicas para propósitos de diseño y valor del factor de zona Z

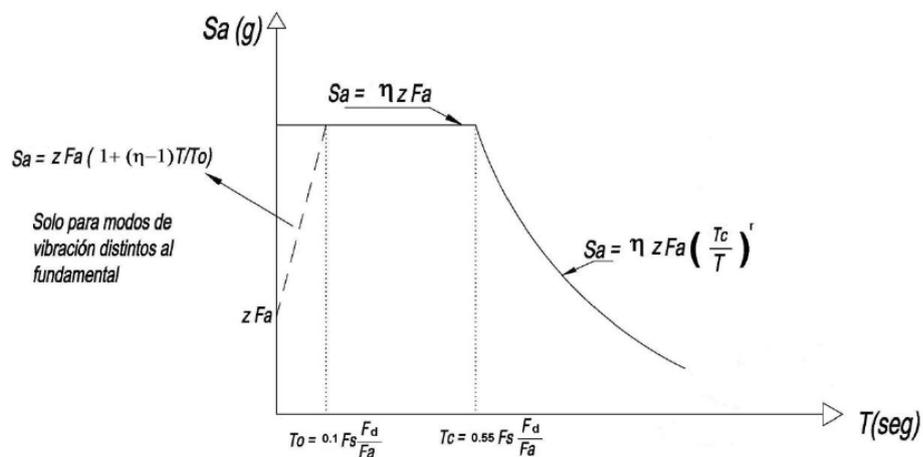
El gráfico del espectro de respuesta que propone el NEC se muestra en la siguiente figura.

Fig. 20. Formato espectro de diseño. Fuente: (NEC-2011, 2013)

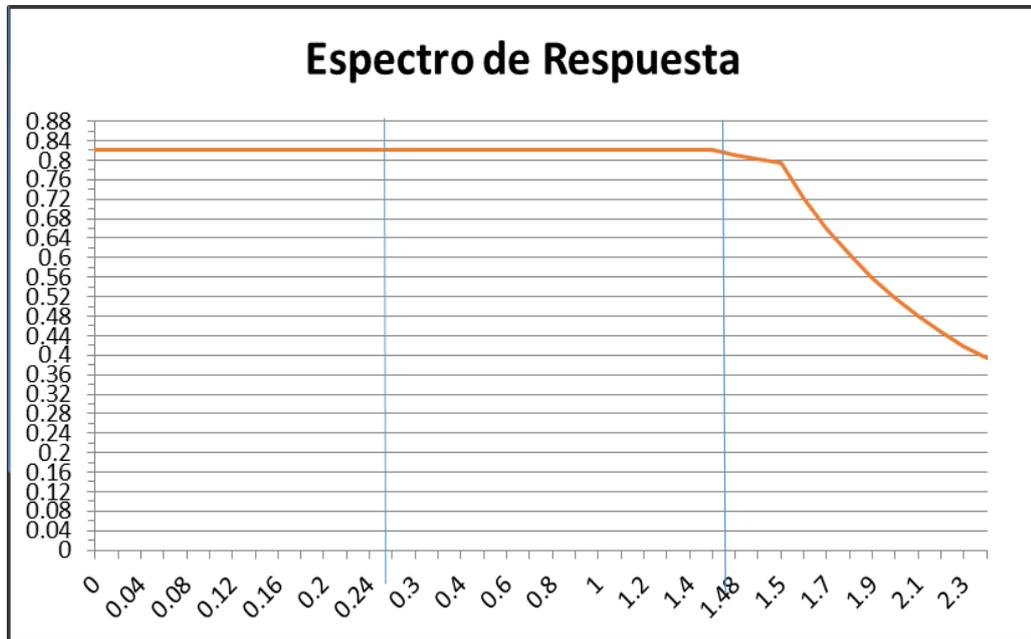
Ya con estos valores determinados se procede a la realización de la gráfica del espectro de respuesta , en el cual se limita los periodos a 2.3 segundos, debido a que todas las edificaciones se ubican dentro de los periodos limites calculados (T_c y T_0)

Fig. 21. Espectro de respuesta calculado. Fuente: Elaboración propia

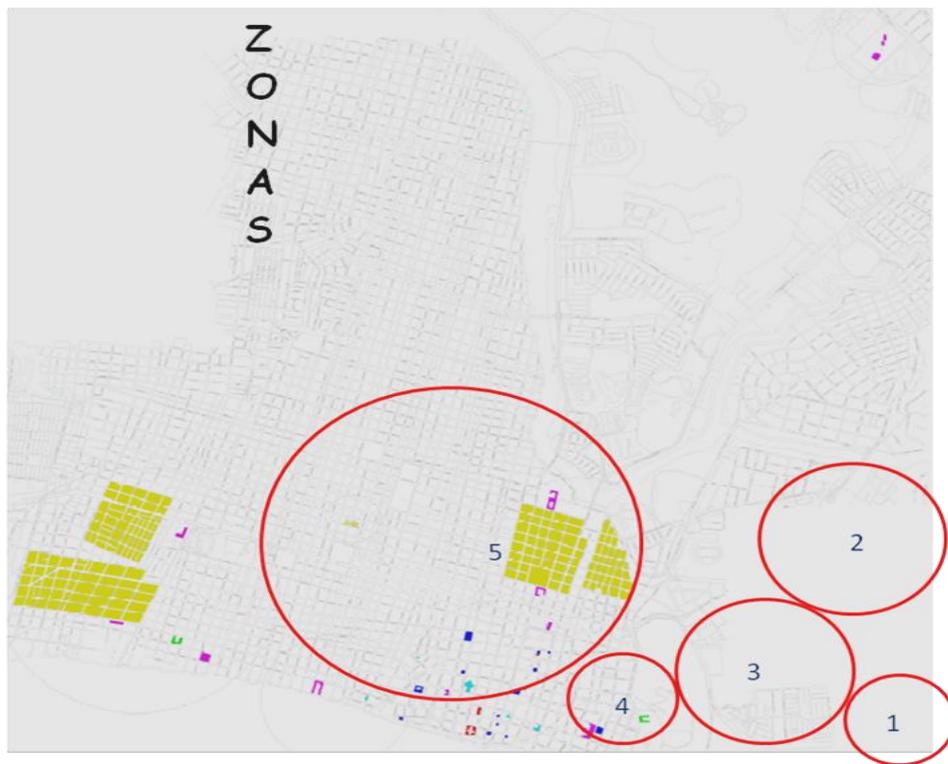
Por lo cual se elaboró un plano base actualizado para determinar las zonas de estudio donde se localizan las 40 edificaciones seleccionadas; delimitándose un total de 5 zonas.

Fig.23 Plano base de zonas de estudio. Fuente: Elaboración propia

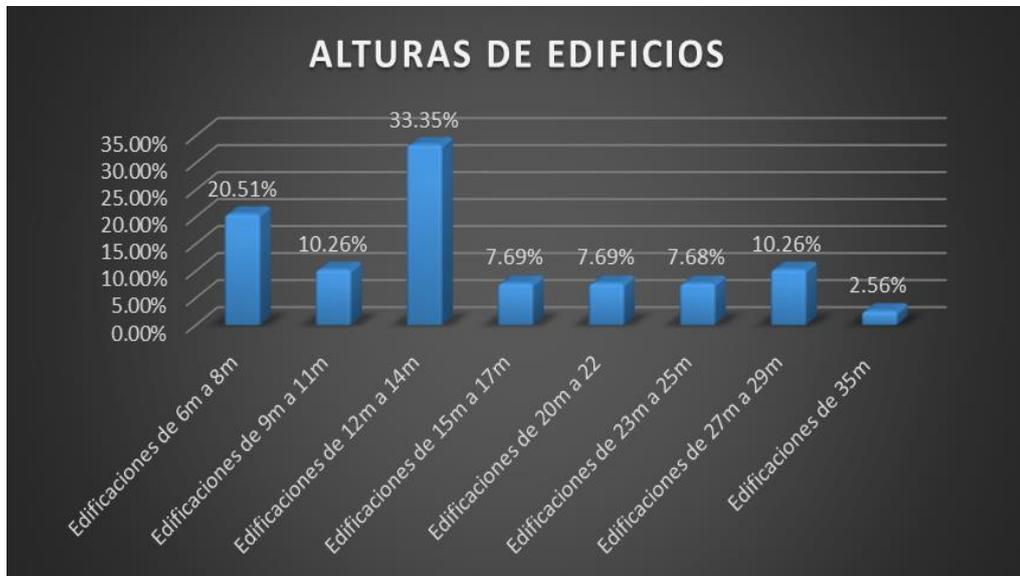
Fig. 29. Alturas de edificios. Fuente: Elaboración propia.

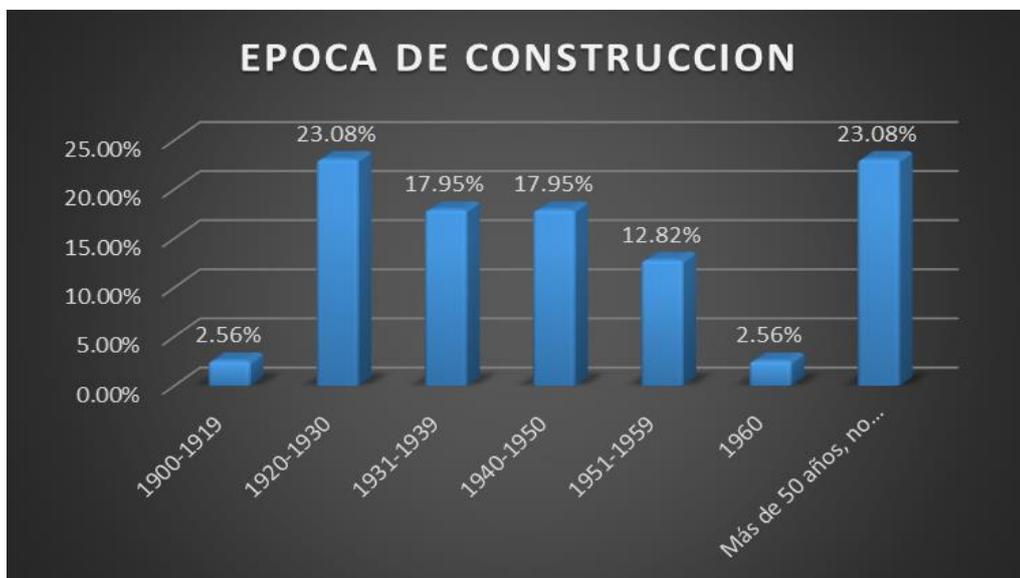
Fig. 30. Época de construcción de edificaciones. Fuente: Elaboración propia.

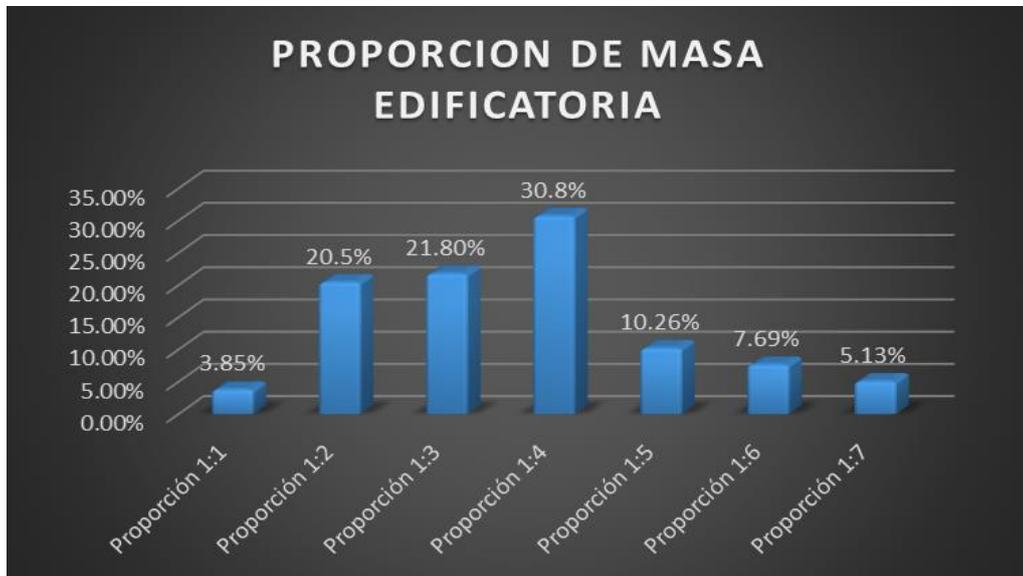
Fig. 31. Proporcionalidad de masas edificatorias. Fuente: Elaboración propia.

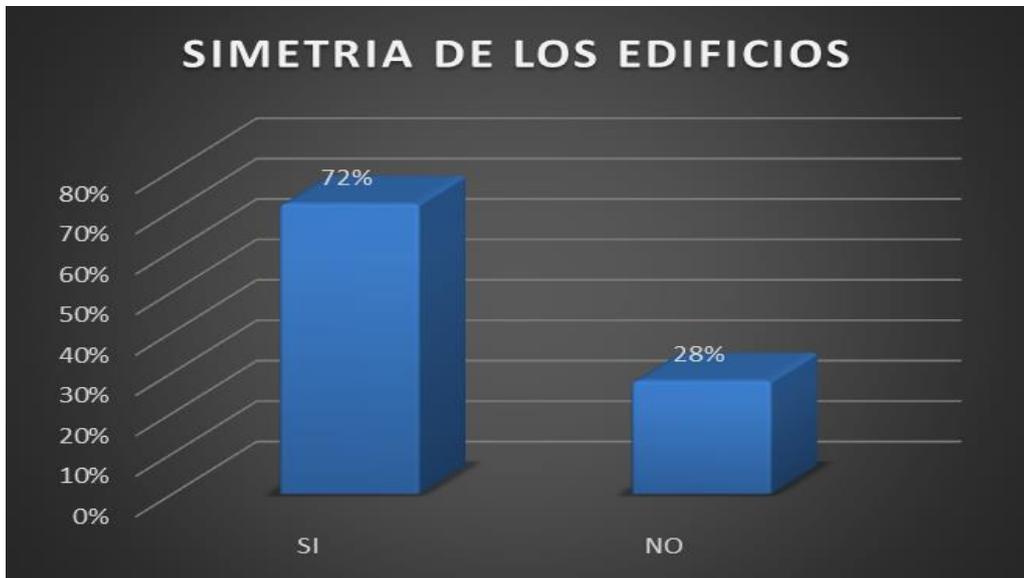
Fig. 32 Simetría de los edificios. Fuente Elaboración propia.

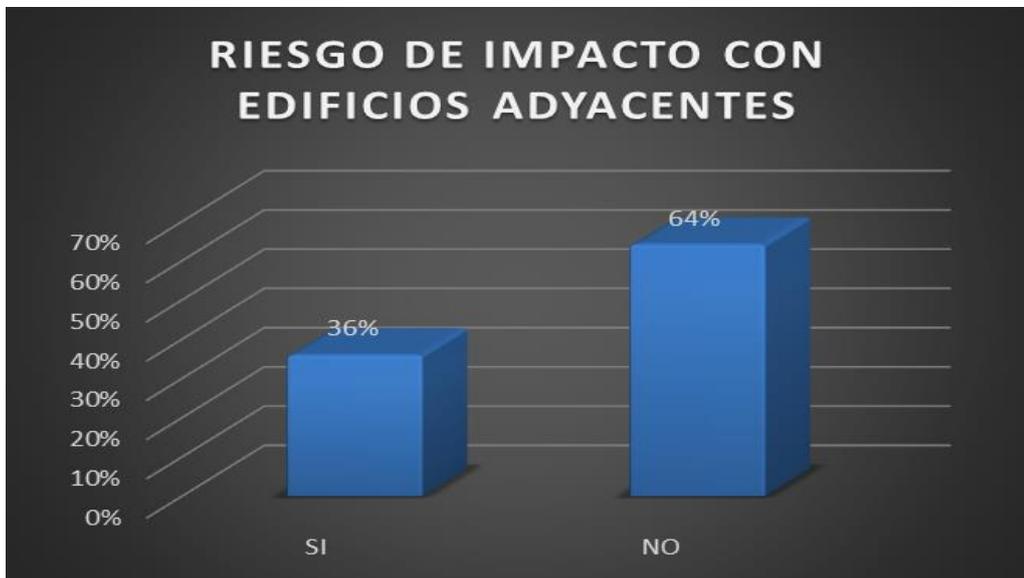
Fig. 33 Riesgo de impacto. Fuente Elaboración propia.

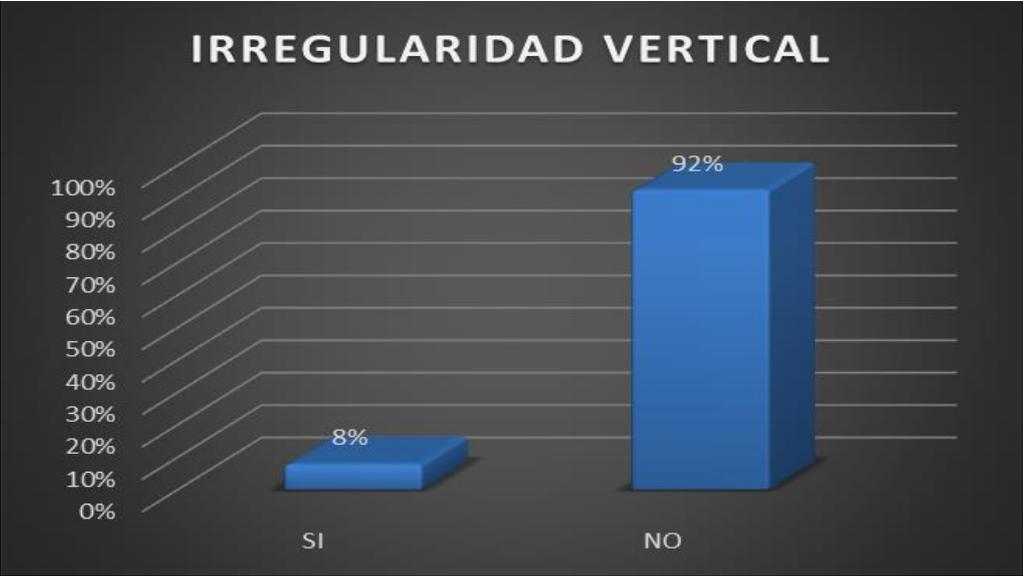
Fig. 34. Irregularidad vertical. Fuente Elaboración propia.

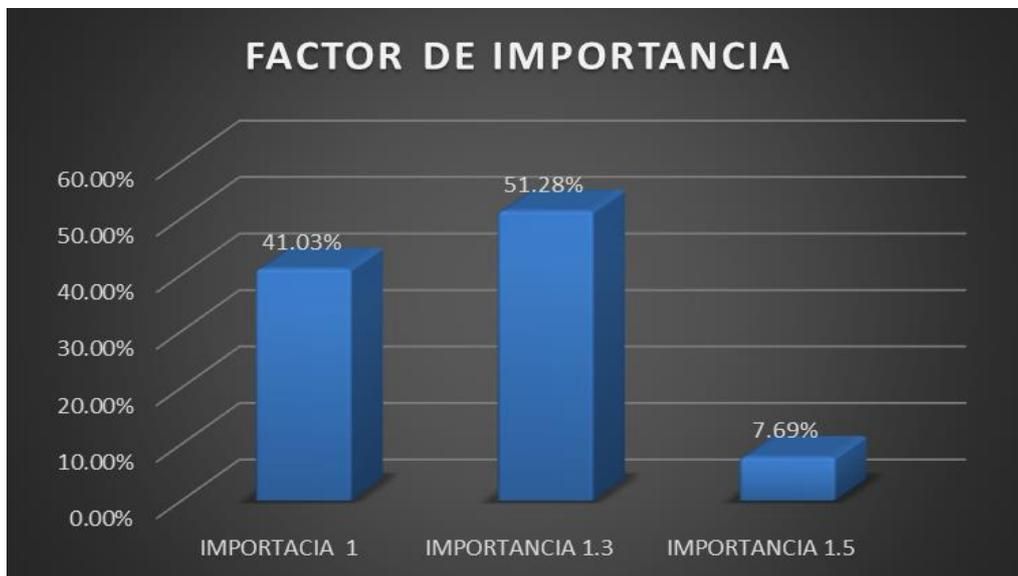
Fig. 35. Factor de Importancias. Fuente Elaboración propia.

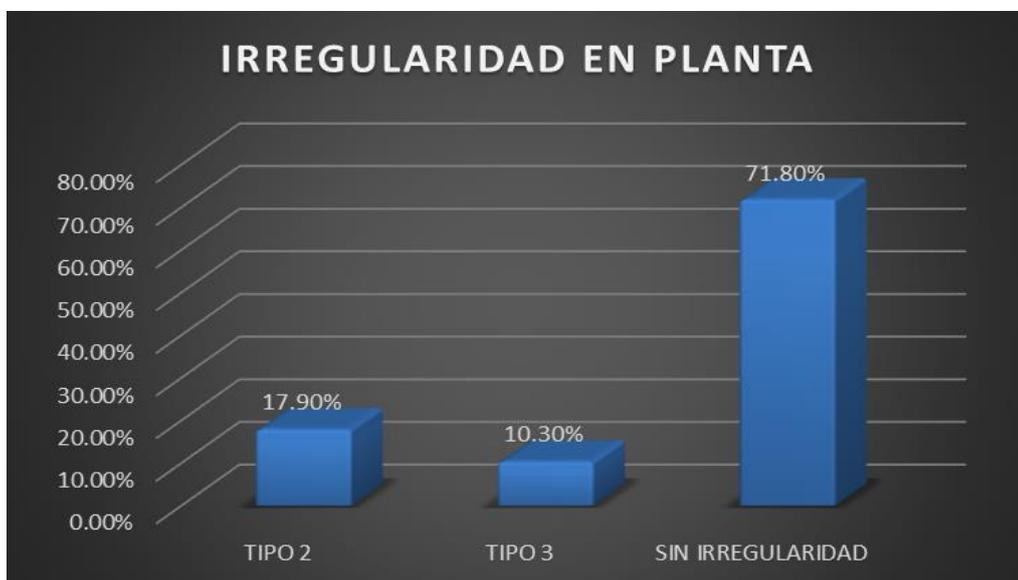
Fig. 36. Irregularidad en planta. Fuente Elaboración propia.

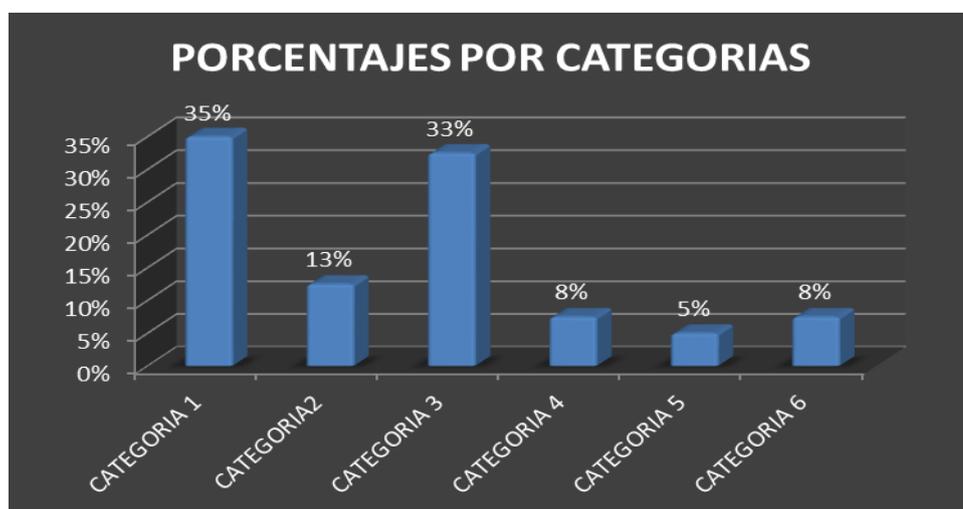
Figura 37. Categoría de edificios. Fuente: elaboración propia

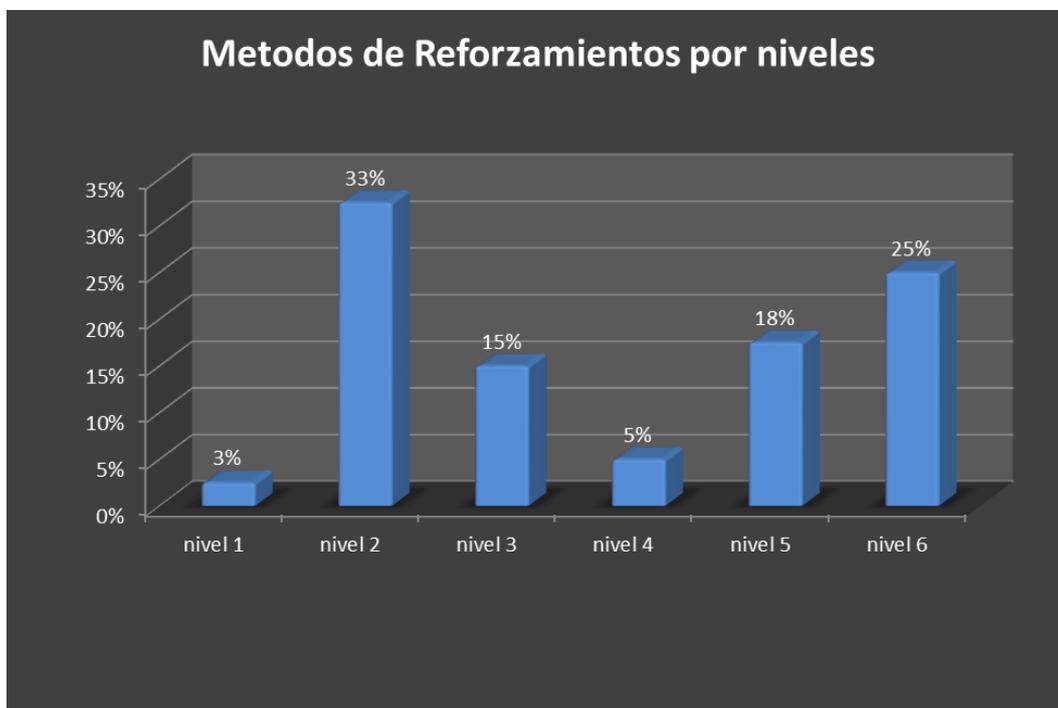
Fig. 38. Métodos de reforzamiento. Fuente Elaboración propia.
