Propuesta de Rehabilitación del Centro  
Comercial Humboldt de Guayaquil  
Trabajo de Titulación que se presenta como  
requisito previo a optar el grado de  
**Arquitecto con mención en Construcción.**

Alumno: Chryss Dahyanna Baquero Villamar

Tutor: Ing. Alex Villacres Sánchez  
2017

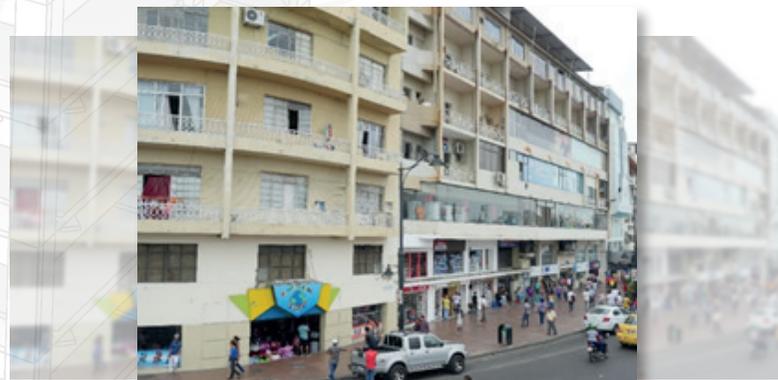
**Figura 29 :** Exterior C.C. Humboldt

El Centro Comercial Humboldt, (Figura 28,29) presenta mal estado, en cuanto a la falta de mantenimiento razón por la cual el edificio contrasta significativamente con el entorno.

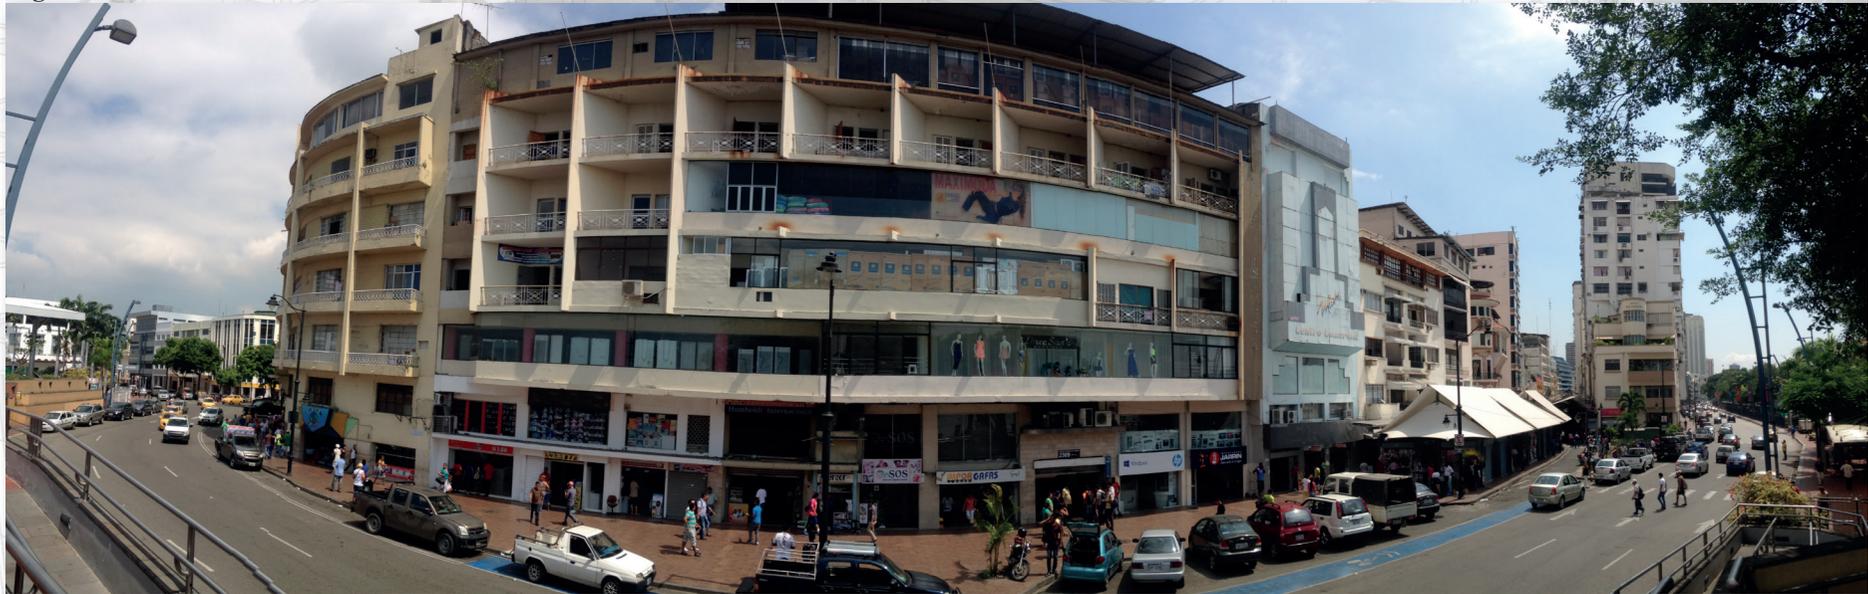
**Figura 30 :** Panorámica del C.C. Humboldt

A pesar de la excelente ubicación en la que se encuentra el Centro Comercial Humboldt, (figura 27). En inspección en sitio, se constató que el problema fundamental de la edificación es la discrepancia, desorden y falta de un órgano regulador o programa operativo, el estado que presenta en la actualidad el edificio no es el idóneo para que sea autorizado su funcionamiento, dado a que este no cumple con las ingenierías básicas que se establecen en las ordenanzas de regularización, tanto dentro como fuera deja mucho que decir para sus visitantes. Según el estudio realizado el déficit del mismo, se orienta básicamente a la informalidad con la que entrega el servicio, la aglomeración de negocios informales aledaños, el congestionamiento vehicular a falta de parques propios que abastezcan a los establecimientos, las instalaciones de ingeniería expuestas de manera precaria, la mala utilización del espacio público y privado este problema fundamentalmente es dado por el desinterés de inversión por parte de la organización del centro comercial.

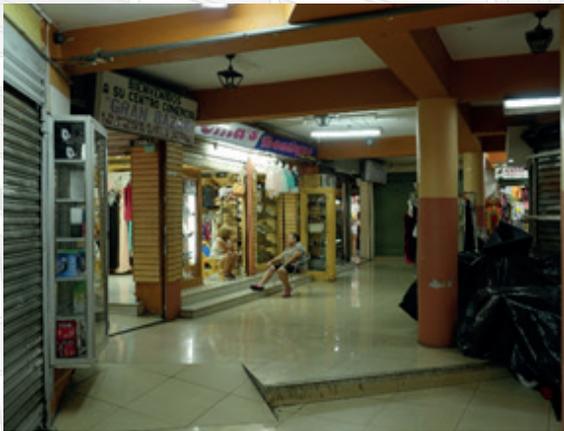
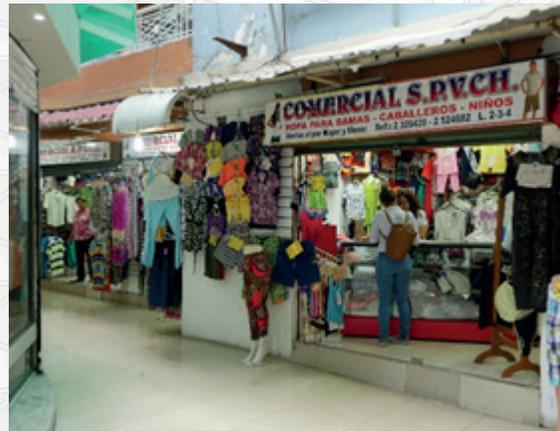
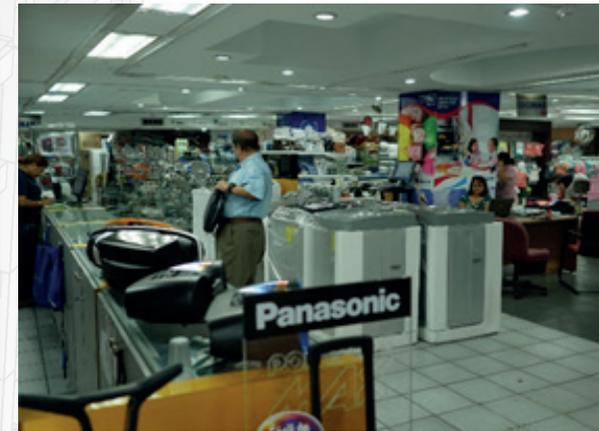
Figura 34 : Interior del Centro comercial Humboldt.

como bodegas de almacenamiento para los artículos que no alcanzan a ser exhibidos dentro de los establecimientos regularizados, esto visto desde la inversión no es representativo, puesto a que el 70% no genera ingresos que justifiquen el cambio de uso a la nueva actividad, es importante mencionar que la zonificación resulta confusa para los usuarios, debido a que arquitectónicamente no respeta la accesibilidad, ni mantiene un orden físico espacial.

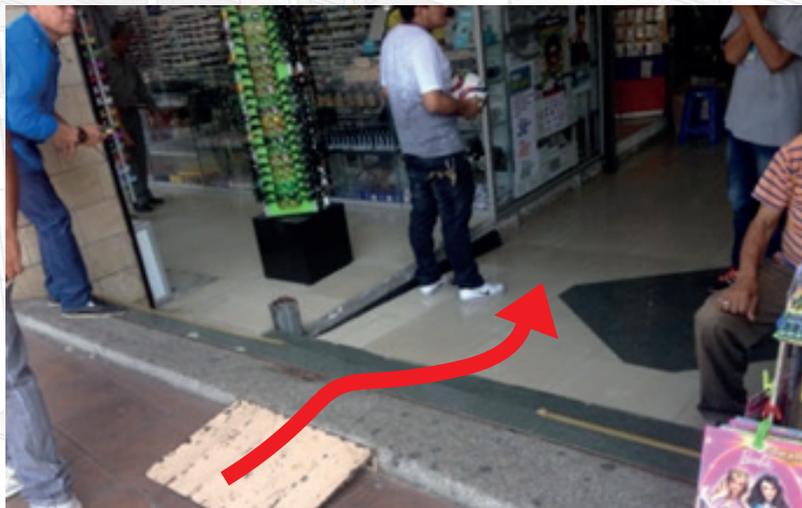
Figura 35 : Ingreso del Centro comercial Humboldt.

Debido a que el edificio fue diseñado para funcionar como hotel, los corredores que se plantearon como parte del mismo, fueron dimensionados acorde a un tránsito de poca concurrencia, no considero dentro de la edificación la accesibilidad para las personas con capacidades especiales, a más de esto es fundamental mencionar que debido a la actualización de infraestructura, estos solares fueron afectados por los desniveles propuestos mediante la regeneración en cuanto a calzada aceras y bordillos.

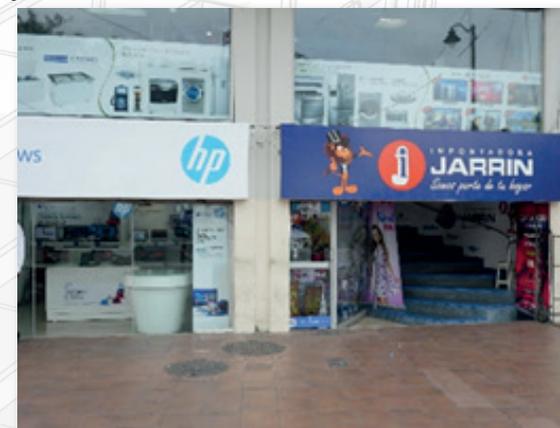
Sin embargo, a pesar de que la regeneración ayudó a mejorar el servicio en la ciudad, las condiciones dentro de las instalaciones del Centro Comercial Humboldt presentan un deterioro significativo dentro de sus redes internas debido a la antigüedad del mismo y su falta de mantenimiento integral., Por otro lado no cuenta con baterías sanitarias que sean de acceso libre como es parte del servicio que debe ofrecer un centro comercial sobre todo por el área que comprende el mismo.

Figura 37 : Cajas de Alcantarillado del C.C. Humboldt

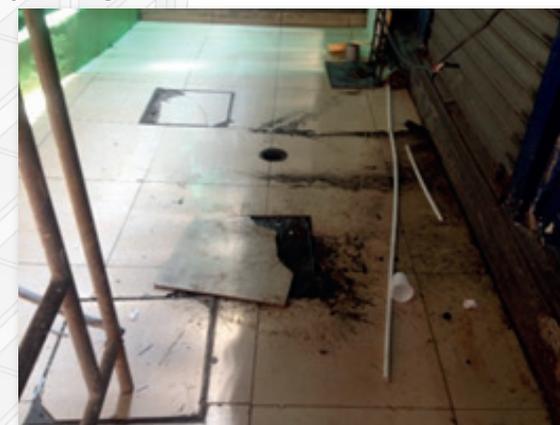
Figura 38 : Cajas de registro Exteriores C.C. Humboldt

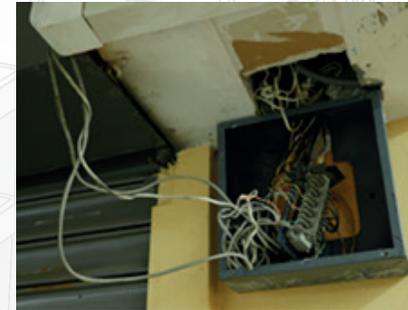
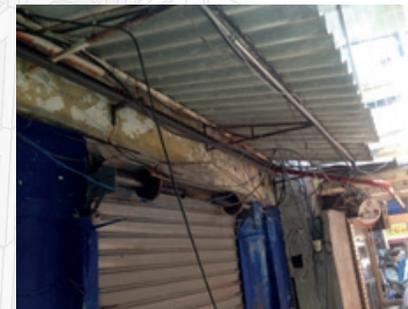
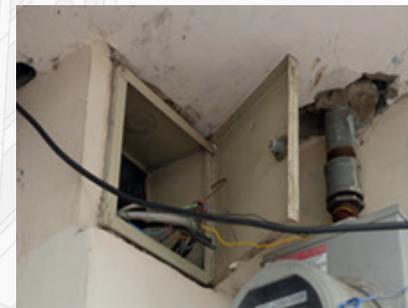
Las instalaciones eléctricas y de redes no están acorde a las normas de construcción ecuatorianas, se presentan de manera empírica y sin protección de ningún tipo, en la actualidad las instalaciones se implantan dentro del centro comercial de manera sobrepuesta para satisfacer la necesidad inmediata de los eventuales dueños. El problema circunstancial radica en que no solo exponen estas instalaciones a la intemperie, sino que paralelamente han debilitado la estructura del edificio, creando orificios en losas, paredes, perforaciones en las columnas, y que estos sirvan de vínculo a las acometidas eléctricas.

La irregularidad y vulnerabilidad con la que funciona en la actualidad, ha incrementado un riesgo significativo en base a la seguridad que este tipo de establecimientos debería ofrecer, es de relevancia realizar un plan de contingencia y posterior reestructuración para evitar perjuicios posteriores, por otro lado es importante mencionar que no cuentan con un sistema contra incendio previamente diseñado.

Figura 39: Instalaciones Eléctricas Interior del Centro Comercial.
